MINISTERIO DE MEDIO AMBIENTE Y AGUA
**SERVICIO NACIONAL DE
METEOROLOGÍA
E HIDROLOGÍA**
DIRECCIÓN DE HIDROLOGÍA
BOLETÍN MENSUAL
MONITOREO SATELITAL DE
LAGOS Y LAGUNAS DE
BOLIVIA

**UNIDAD DE ESTUDIOS
E INVESTIGACIÓN
HIDROLÓGICA**

Julio 2024

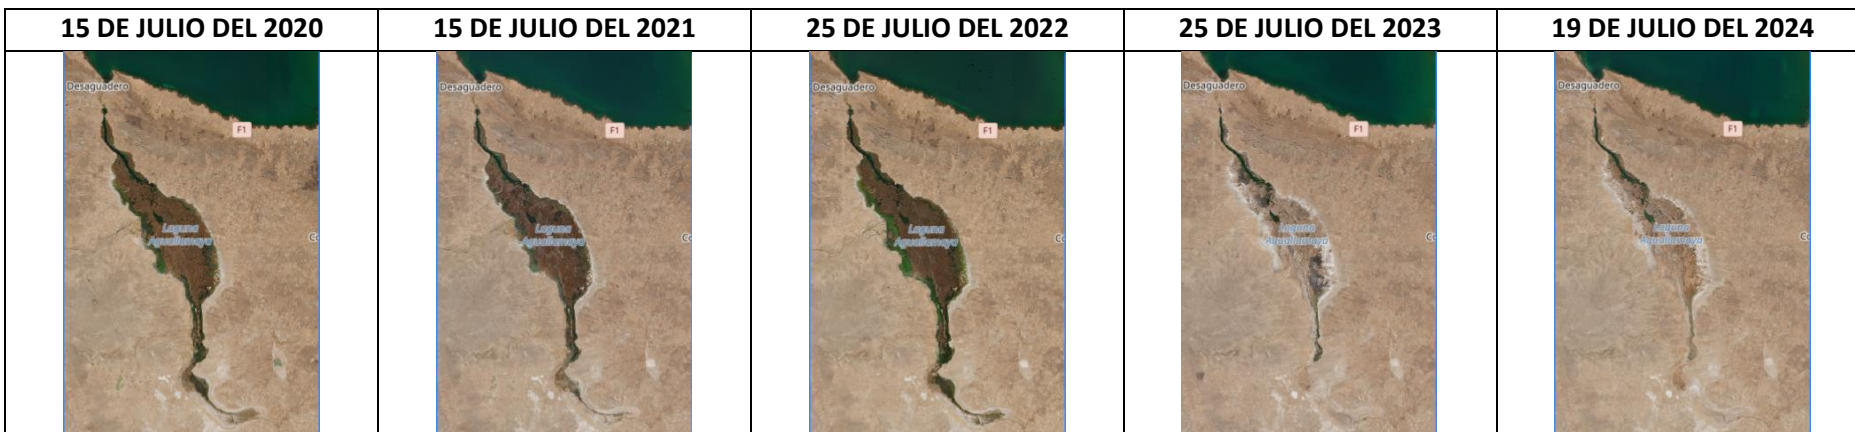
COMPARACION DE LOS ULTIMOS 5 AÑOS

Descripción: Para julio desde 2020 al 2024 se puede apreciar que la laguna Aguallamaya en los últimos dos años tuvo menor área de cuerpo de agua en relación a los anteriores años.

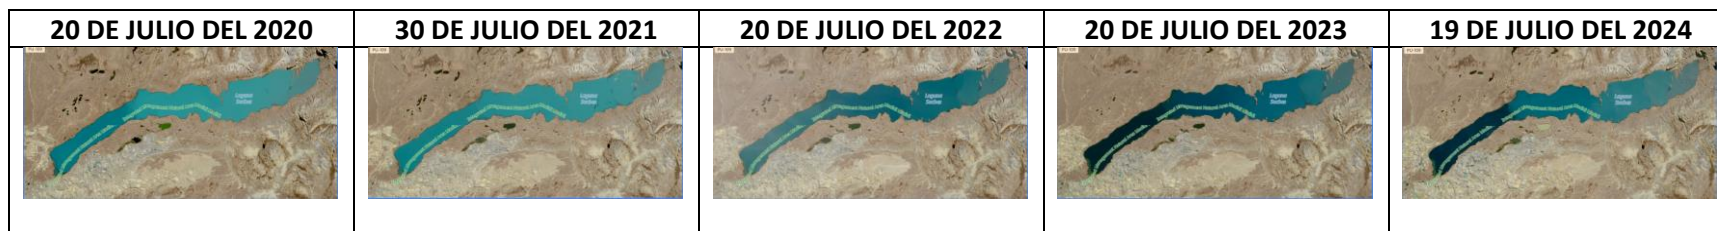
COMPARACION DE LOS ULTIMOS 5 AÑOS

Descripción: Para el mes de julio en la Laguna Suchez en los últimos años no se evidencian cambios notorios en el área de cuerpo de agua.

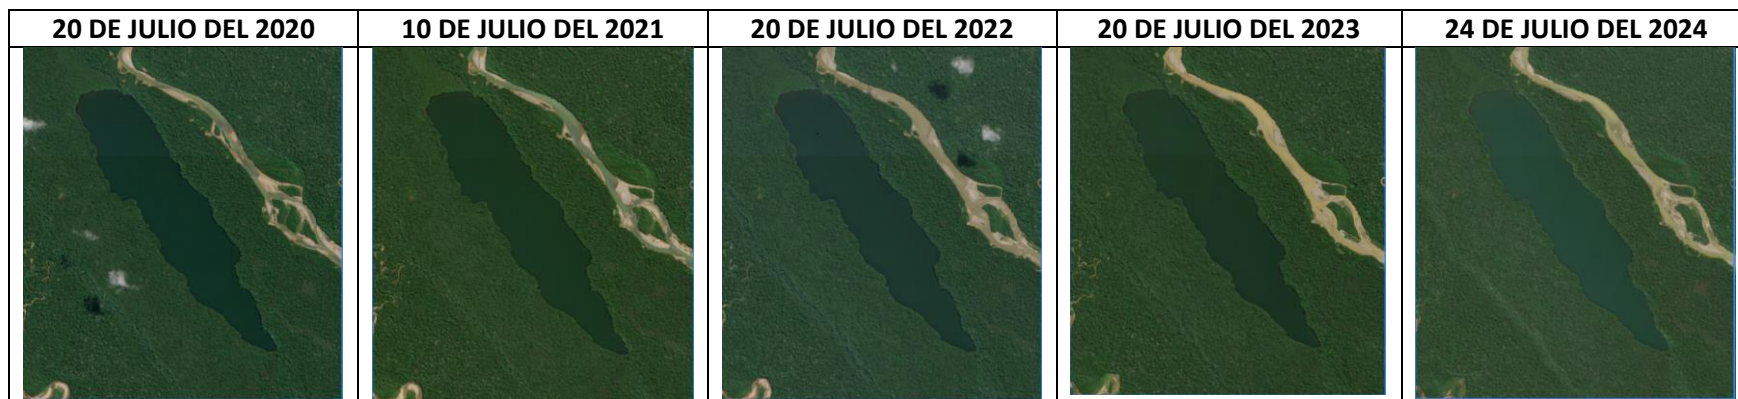
COMPARACION DE LOS ULTIMOS 5 AÑOS

Descripción: En la laguna Santa Rosa se puede apreciar que en julio de la gestión 2024 en comparación a años anteriores, no existe cambios de área de cuerpo de agua en relación a los años anteriores.

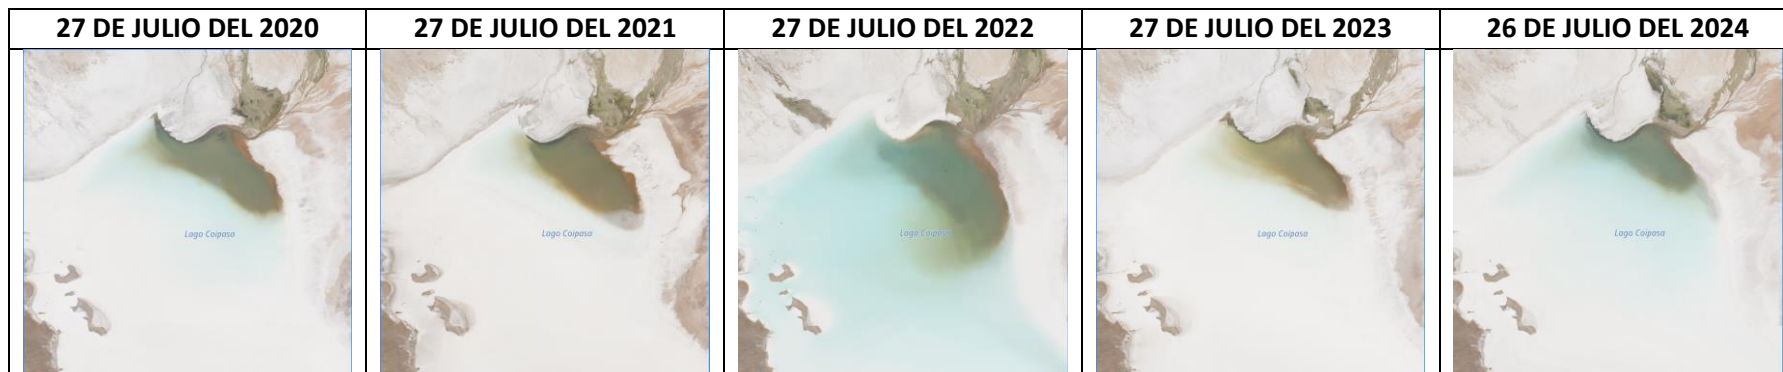
COMPARACION DE LOS ULTIMOS 5 AÑOS

Descripción: En el lago Coipasa se puede apreciar que la presente gestión se tiene un área de espejo de agua intermedia en relación a la gestión 2022 y 2023.

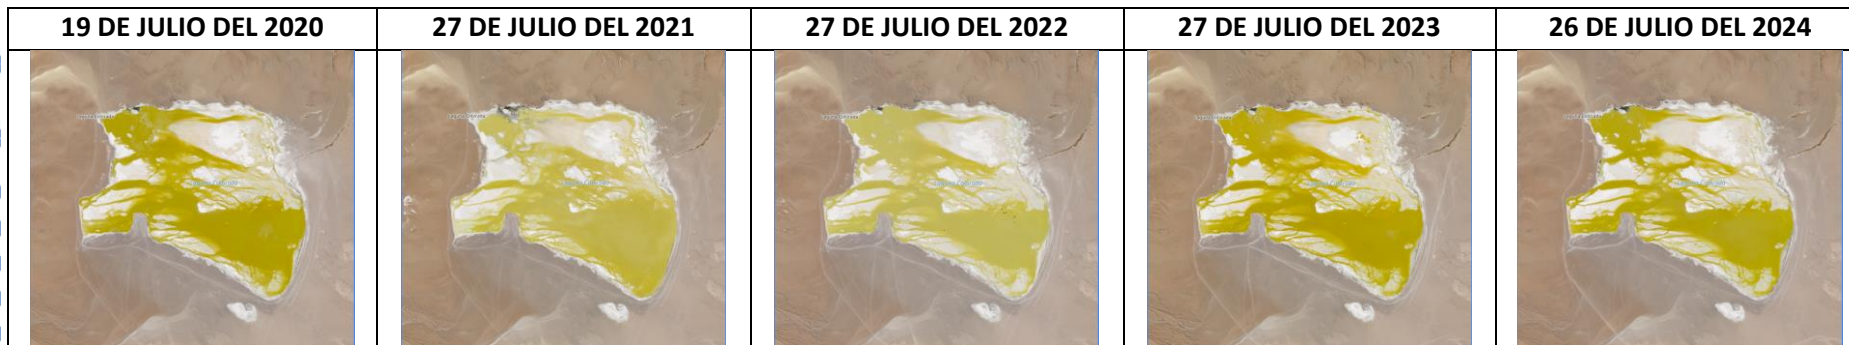
COMPARACION DE LOS ULTIMOS 5 AÑOS

Descripción: La laguna colorada en los últimos 5 años se puede evidenciar cambios no muy notorios, variando el área de cuerpo de agua hacia el Este de la laguna.

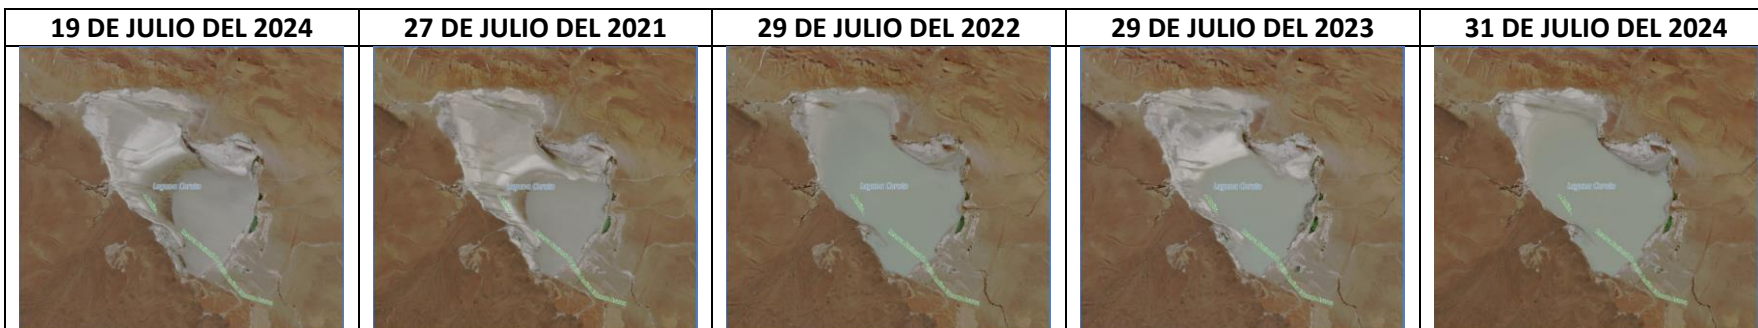
COMPARACION DE LOS ULTIMOS 5 AÑOS

Descripción: Para la presente gestión el área de cuerpo de agua de la laguna Caruta en relación a la gestión anterior es mayor, mostrando cambios notorios hacia el norte de la laguna

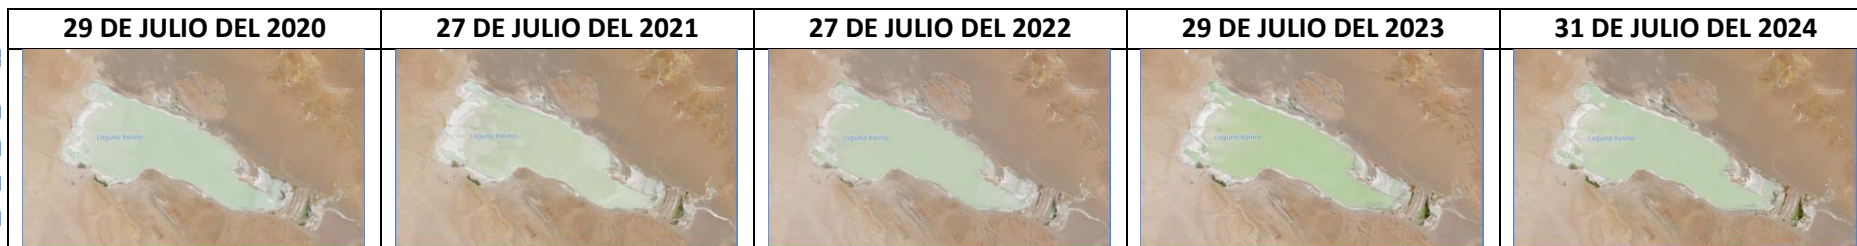
COMPARACION DE LOS ULTIMOS 5 AÑOS

Descripción: Para el último año en la Laguna Kalina en comparación a las gestiones anteriores no muestra cambios significativos en área de cuerpo de agua.

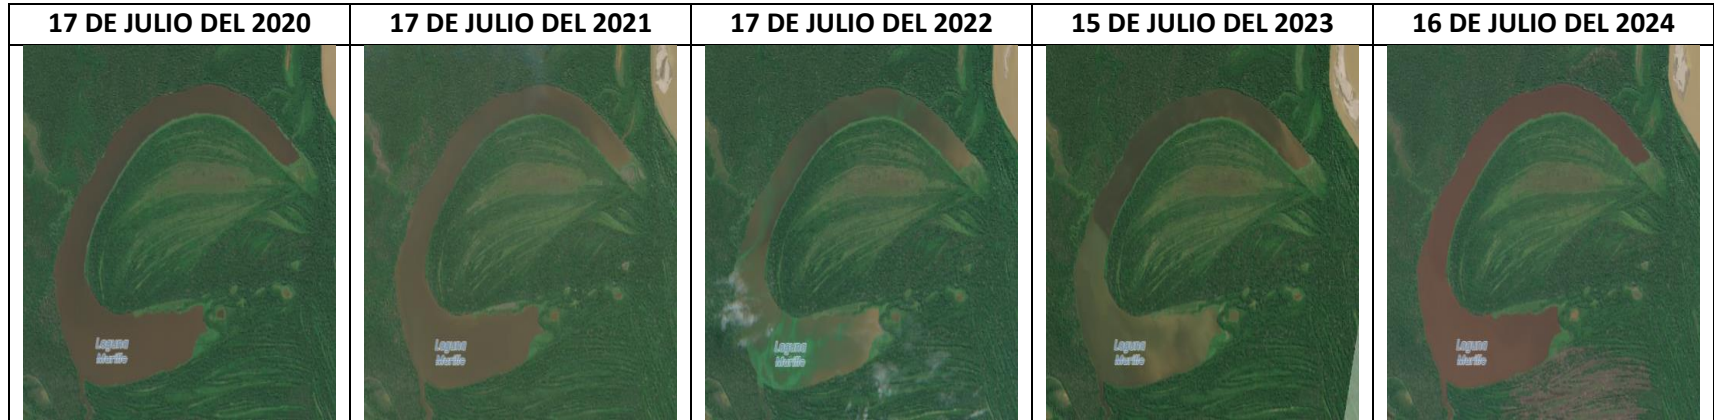
COMPARACION DE LOS ULTIMOS 5 AÑOS

Descripción: Es una laguna ubicada en el departamento de Pando, a una altitud de 140 m, se caracteriza por tener una forma de herradura, ya que esta laguna se formó de un meandro del río Madre de Dios, tiene unas dimensiones de 11 km de largo por 1,3 km de ancho y una superficie 7,6 km². Respecto al comportamiento durante los últimos 5 años, no existe una variación marcada.

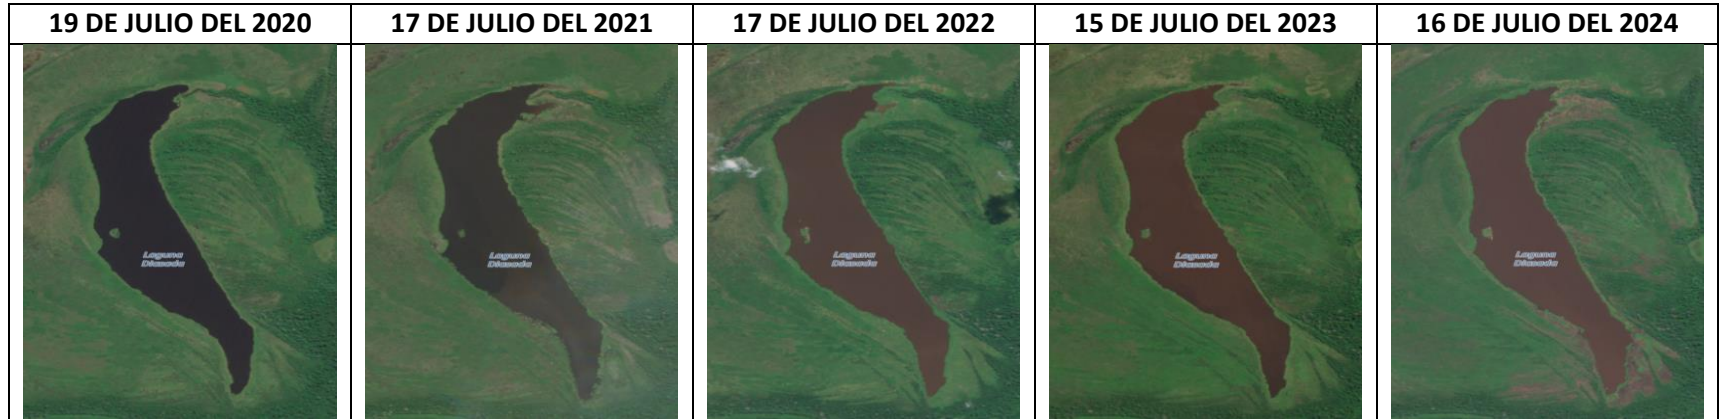
COMPARACION DE LOS ULTIMOS 5 AÑOS

Descripción: Es una laguna ubicada en el departamento de Pando, a una altitud de 136 m s. n. m., esta laguna, aunque se formó de un meandro del río Madre de Dios ha ido perdiendo su forma de herradura, tiene unas dimensiones de 5,50 km de largo por 0,95 km de ancho y una superficie aproximada de 4,5 km². Respecto al comportamiento entre los cinco años evaluados no existe cambios significativos.

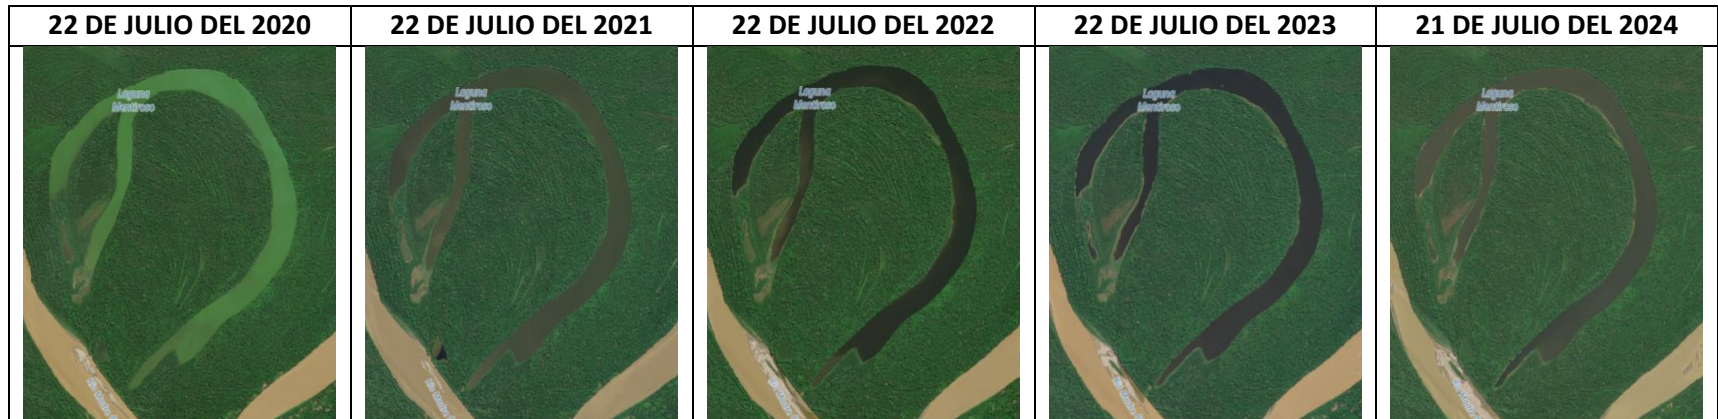
COMPARACION DE LOS ULTIMOS 5 AÑOS

Descripción: Laguna amazónica producto de un meandro abandonado del río Madre de Dios en el norte de Bolivia, ubicada en el departamento de Pando. Se encuentra en las coordenadas, presenta unas dimensiones de 15 kilómetros de largo por 550 metros de ancho y una superficie de 6,9 km². Se nota una leve variación entre el año 2020 al 2024

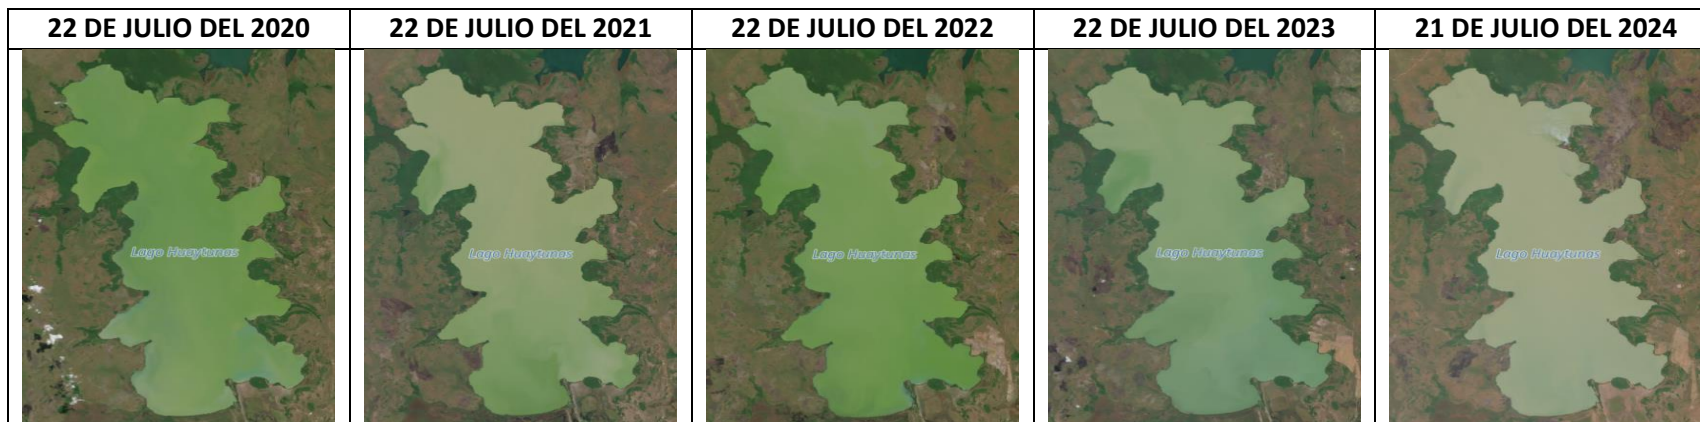
COMPARACION DE LOS ULTIMOS 5 AÑOS

En esta comparación se puede observar que no existe gran variación en el área de espejo de agua.

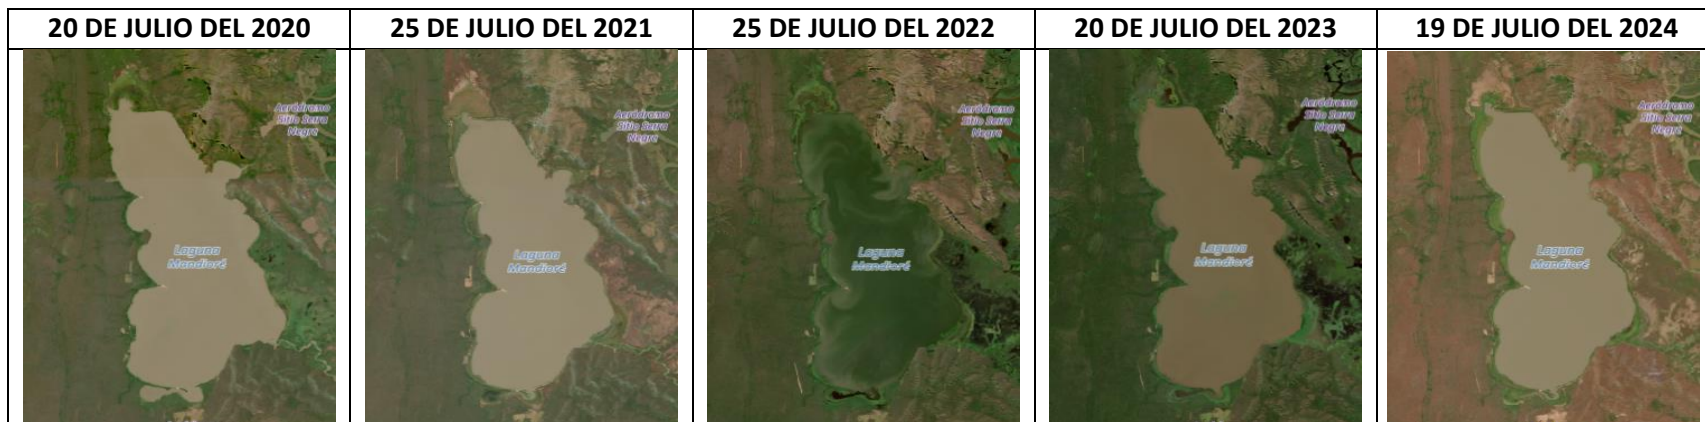
COMPARACION DE LOS ULTIMOS 5 AÑOS

Descripción: Es una laguna ubicada en el pantanal Boliviano – Brasileño, alcanza una superficie de 152 km², de los cuales 90 pertenecen a Bolivia y 62 a Brasil. Respecto al comportamiento de las gestiones analizadas podemos observar cierta variación hacia el Este de la laguna.
