MINISTERIO DE MEDIO AMBIENTE Y AGUA  
**SERVICIO NACIONAL DE  
METEOROLOGÍA  
E HIDROLOGÍA**  
DIRECCIÓN DE HIDROLOGÍA  
**BOLETÍN MENSUAL**  
**MONITOREO SATELITAL DE**  
**LAGOS Y LAGUNAS DE**  
**BOLIVIA**

**UNIDAD DE ESTUDIOS  
E INVESTIGACIÓN  
HIDROLÓGICA**

Septiembre 2024

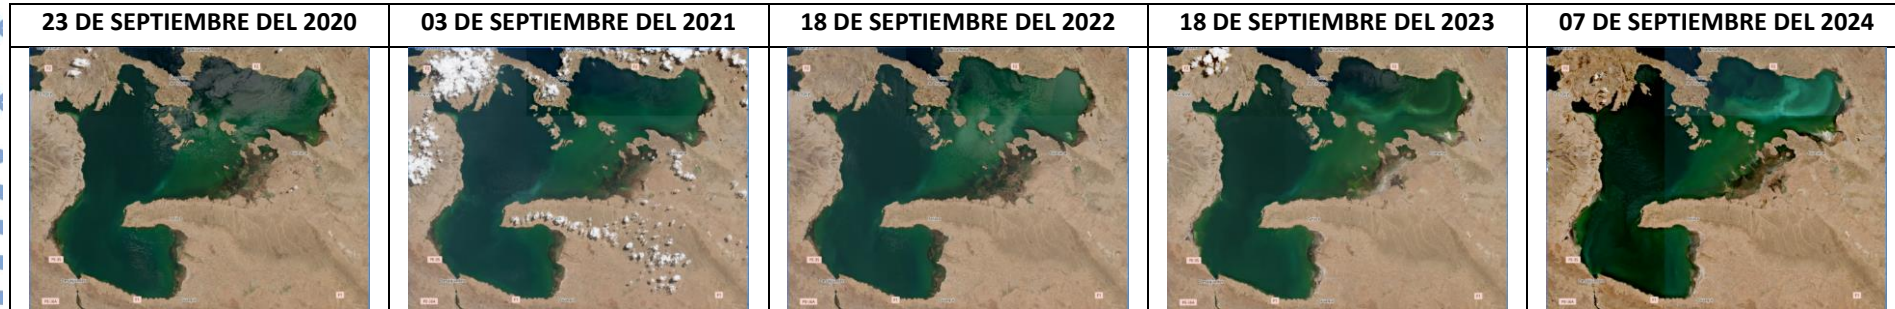
**Descripción:** Las imágenes satelitales de los últimos 5 años en el mes de septiembre muestra cambios de área de espejo de agua hacia el Sud Este del lago menor.

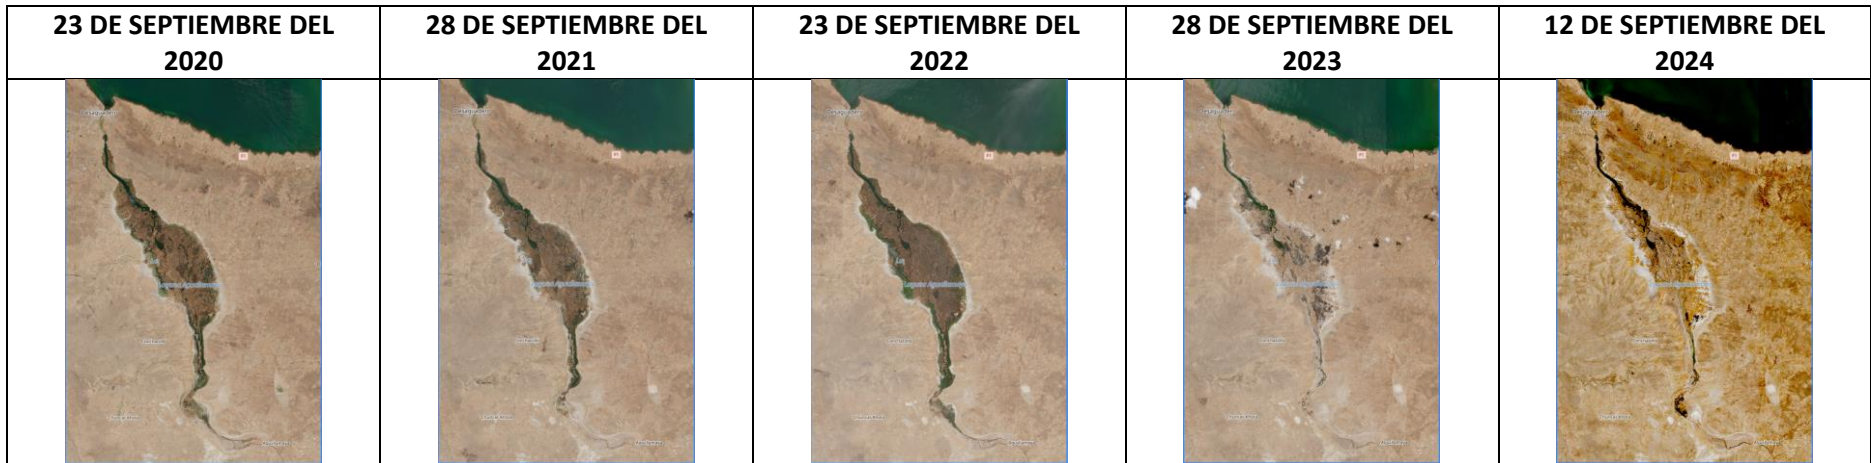
**Descripción:** Para septiembre desde 2020 al 2024 se puede apreciar que la laguna Aguallamaya en los últimos dos años se presentaron menor área de cuerpo de agua con relación a los anteriores años.

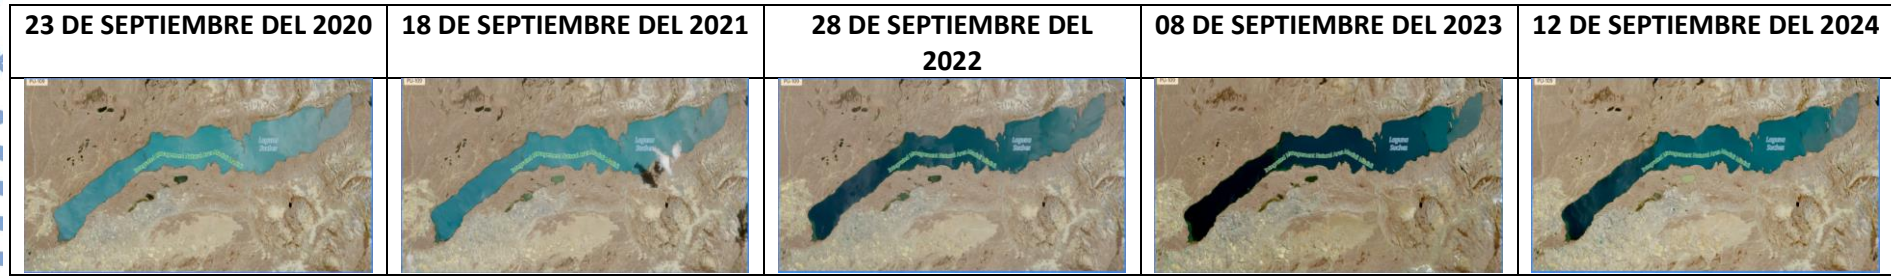
**Descripción:** Para el mes de septiembre en la Laguna Suchez en los últimos años no se evidenció cambios notorios en el área de cuerpo de agua.

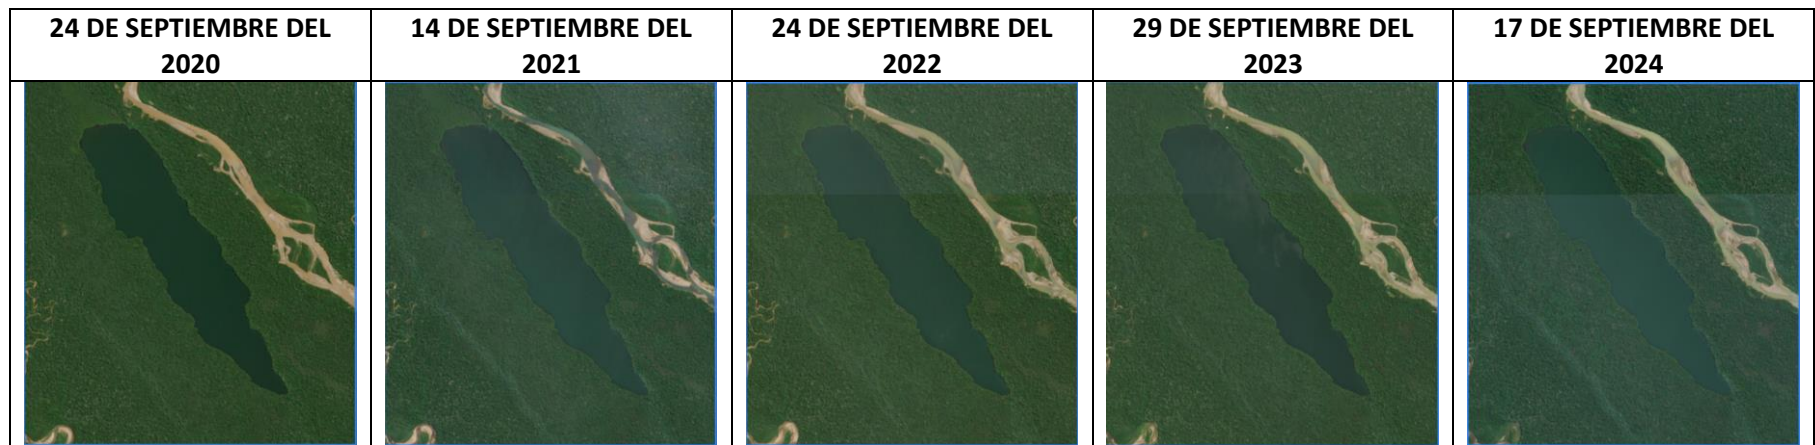
**Descripción:** En la laguna Santa Rosa se puede apreciar que en septiembre de la gestión 2024 en comparación a años anteriores, no existe cambios de área de cuerpo de agua.

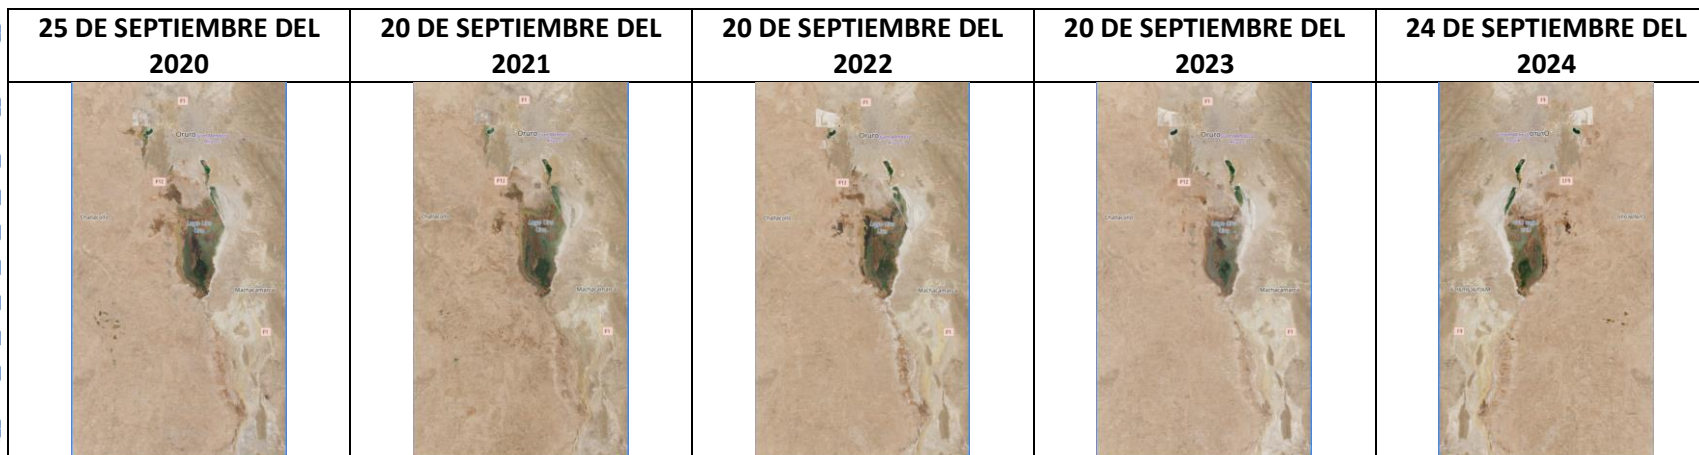
**Descripción:** Para el lago Uru Uru en septiembre de los últimos años se puede notar que el área de espejo de agua actual es intermedia entre la gestión 2022 y 2023, generalmente existieron variaciones al Norte y Nor Oeste del lago.

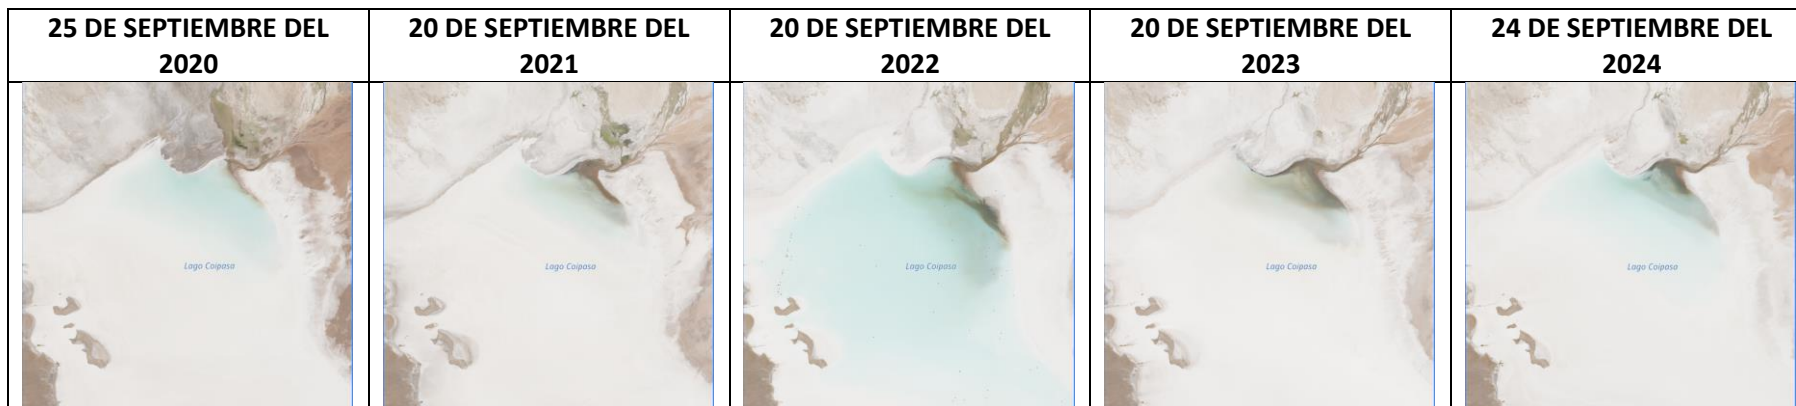
**Descripción:** En el lago Coipasa se puede apreciar que la presente gestión se tiene un área de espejo de agua intermedia con relación a la gestión 2022 y 2023.

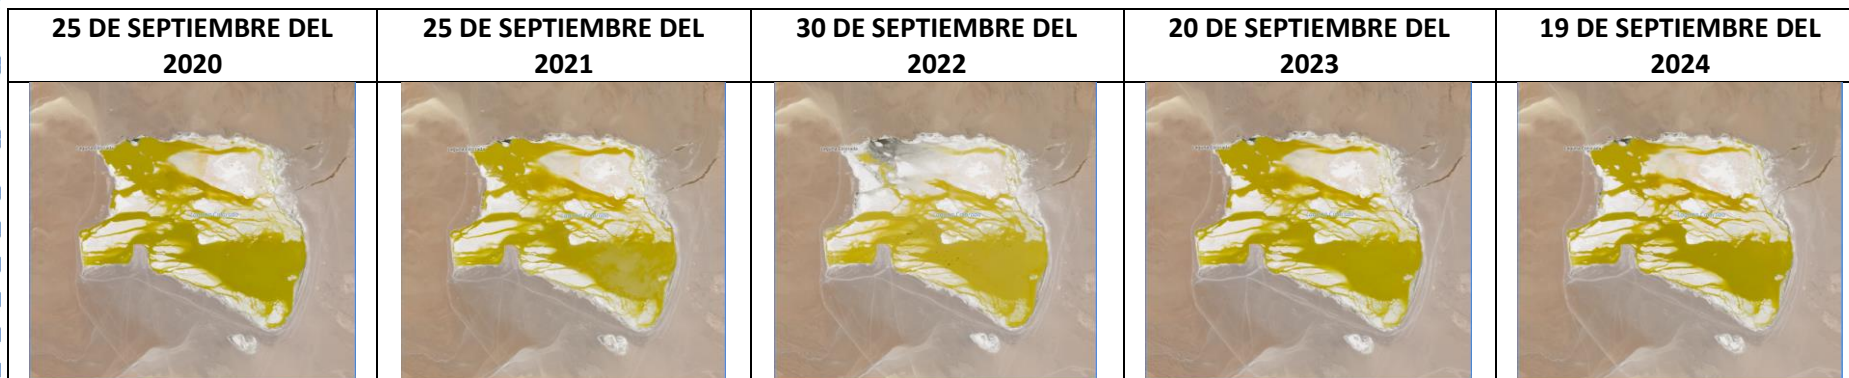
**Descripción:** La laguna colorada en los últimos 5 años se puede evidenciar cambios no muy notorios, variando el área de cuerpo de agua al Norte y Nor Oeste de la laguna.

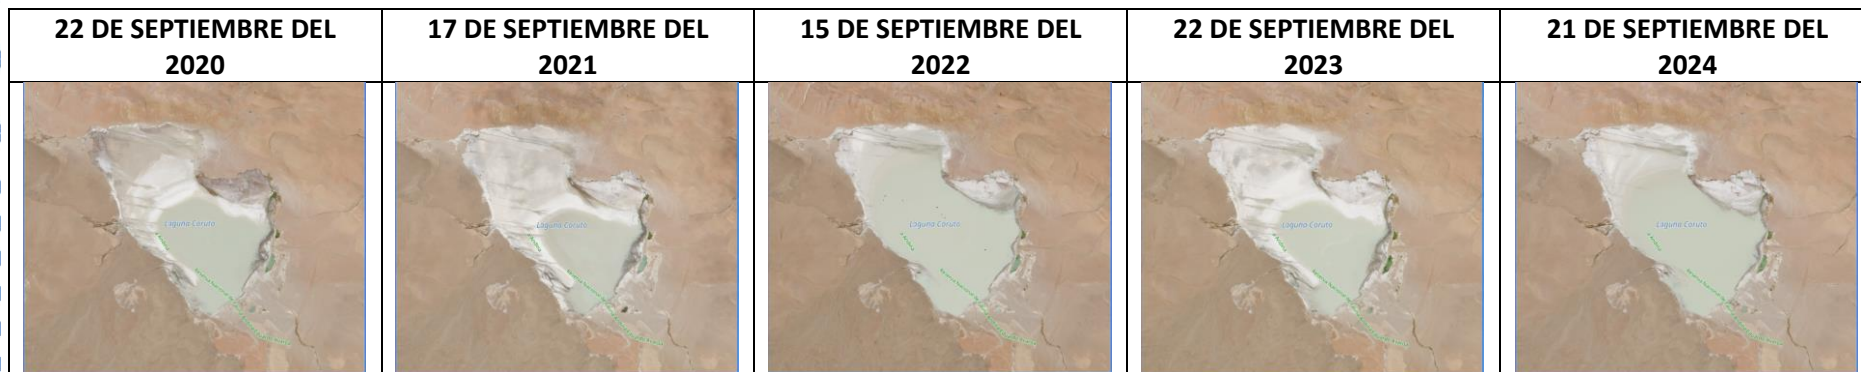
**Descripción:** Para la presente gestión el área de cuerpo de agua de la laguna Caruta en relación a la gestión anterior es mayor, mostrando cambios notorios hacia el norte de la laguna, pero es menor a la de la gestión 2022.

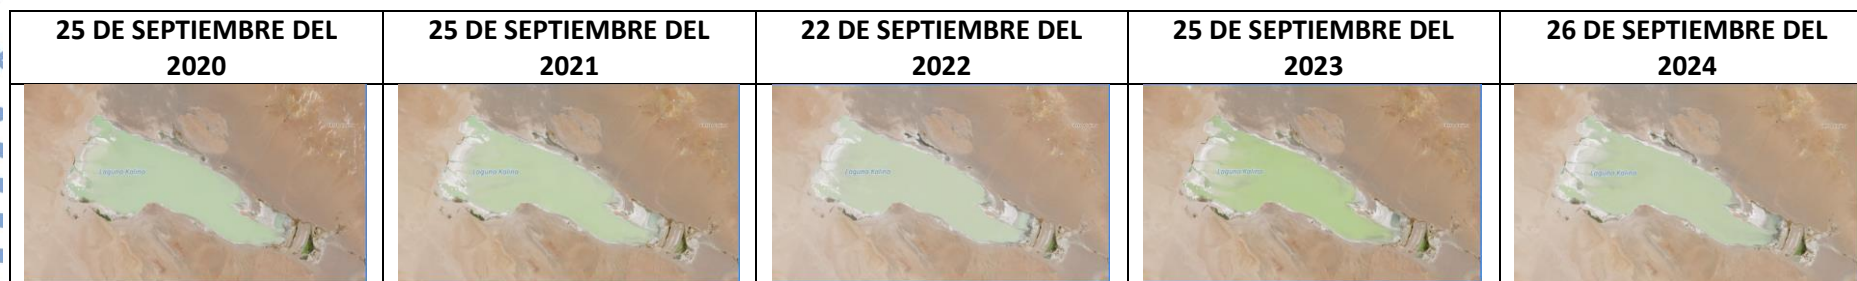
**Descripción:** Para el último año en la Laguna Kalina en comparación a las gestiones anteriores muestra pequeños cambios al Nor Oeste y Sud Este de la laguna.

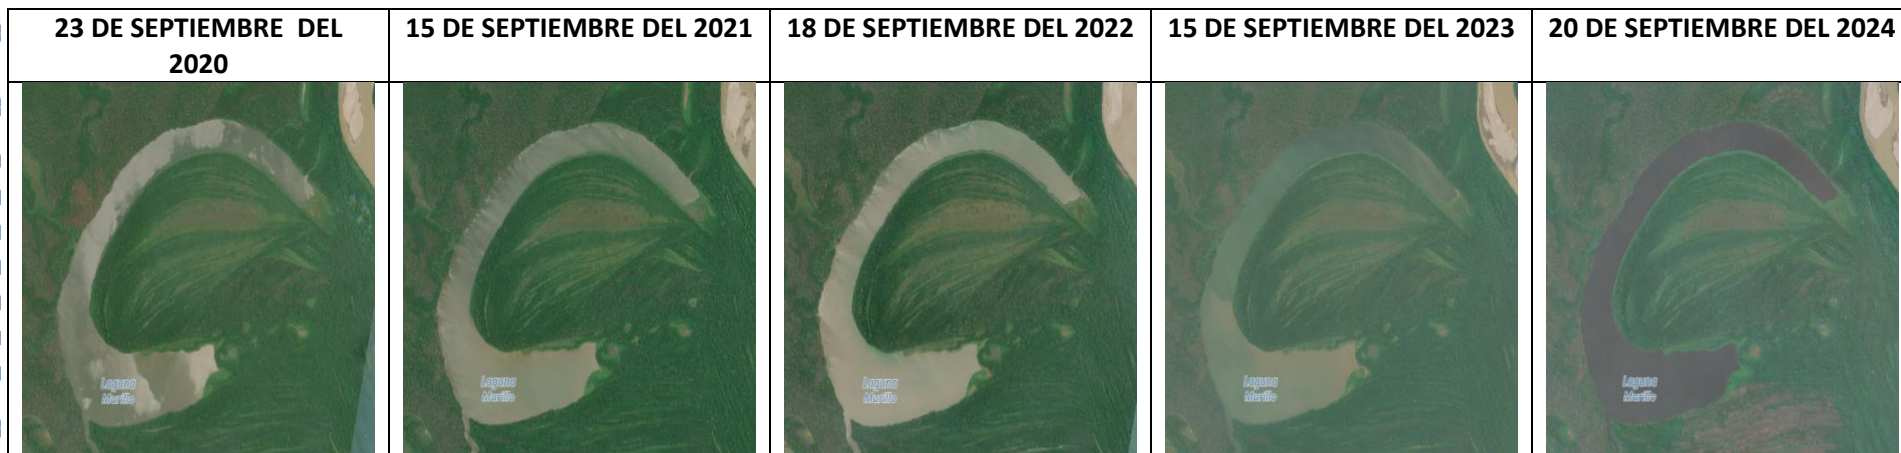
**Descripción:** Respecto al comportamiento durante los últimos 5 años, no existe una variación marcada, excepto en septiembre de la gestión 2024 donde se observa un cuerpo de agua menor en relación a la de años anteriores.

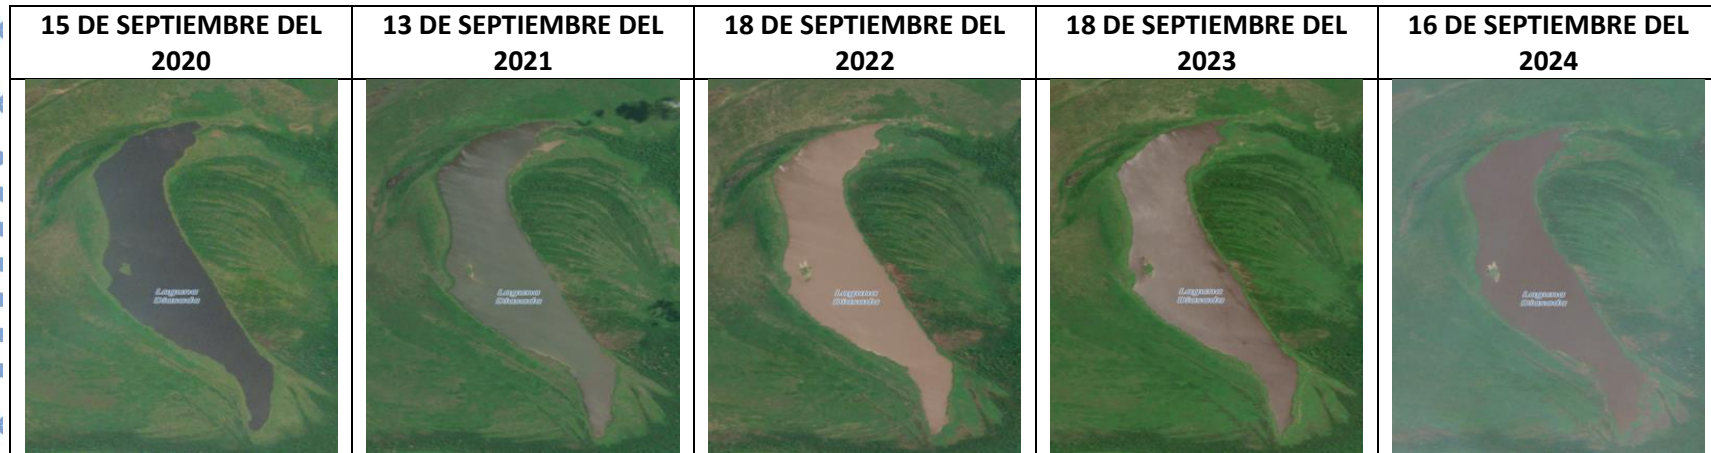
**Descripción:** Respecto al comportamiento durante los cinco años, se observa leve descenso hacia el Sud de la laguna.

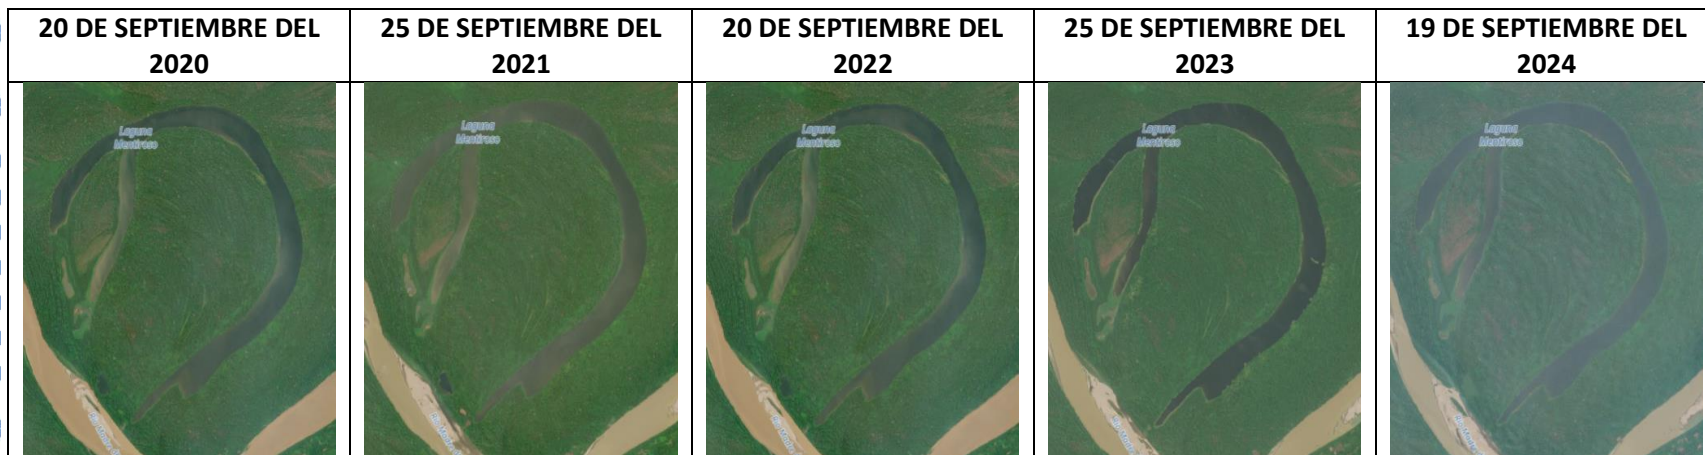
**Descripción:** No existe cambio aparente respecto al área de espejo de agua en los últimos 5 años.
