MINISTERIO DE MEDIO AMBIENTE Y AGUA
**SERVICIO NACIONAL DE
METEOROLOGÍA
E HIDROLOGÍA**
DIRECCIÓN DE HIDROLOGÍA
BOLETÍN MENSUAL
MONITOREO SATELITAL DE
LAGOS Y LAGUNAS DE
BOLIVIA

**UNIDAD DE ESTUDIOS
E INVESTIGACIÓN
HIDROLÓGICA**

Mayo 2024

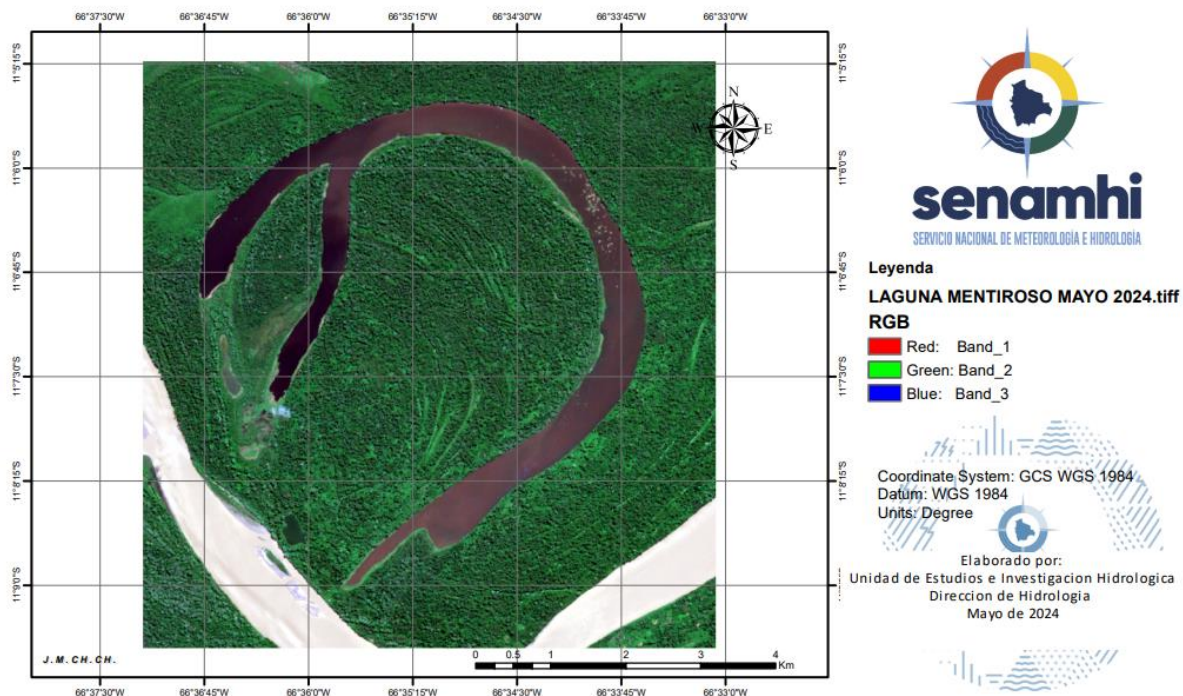
IMAGEN SATELITAL SENTINEL - LAGUNA MENTIROSO

Descripción: Laguna amazónica producto de un meandro abandonado del río Madre de Dios en el norte de Bolivia, ubicada en el departamento de Pando. Se encuentra en las coordenadas, presenta unas dimensiones de 15 kilómetros de largo por 550 metros de ancho y una superficie de 6,9 km².

MSI: En mayo de 2024 se puede observar mayor estrés hídrico en comparación a mayo de 2023, hacia el Sud - Oeste cercanos al río Madre de Dios.
