MINISTERIO DE MEDIO AMBIENTE Y AGUA  
**SERVICIO NACIONAL DE  
METEOROLOGÍA  
E HIDROLOGÍA**  
DIRECCIÓN DE HIDROLOGÍA  
**BOLETÍN MENSUAL**  
**MONITOREO SATELITAL DE**  
**LAGOS Y LAGUNAS DE**  
**BOLIVIA**

**UNIDAD DE ESTUDIOS  
E INVESTIGACIÓN  
HIDROLÓGICA**

Junio 2024

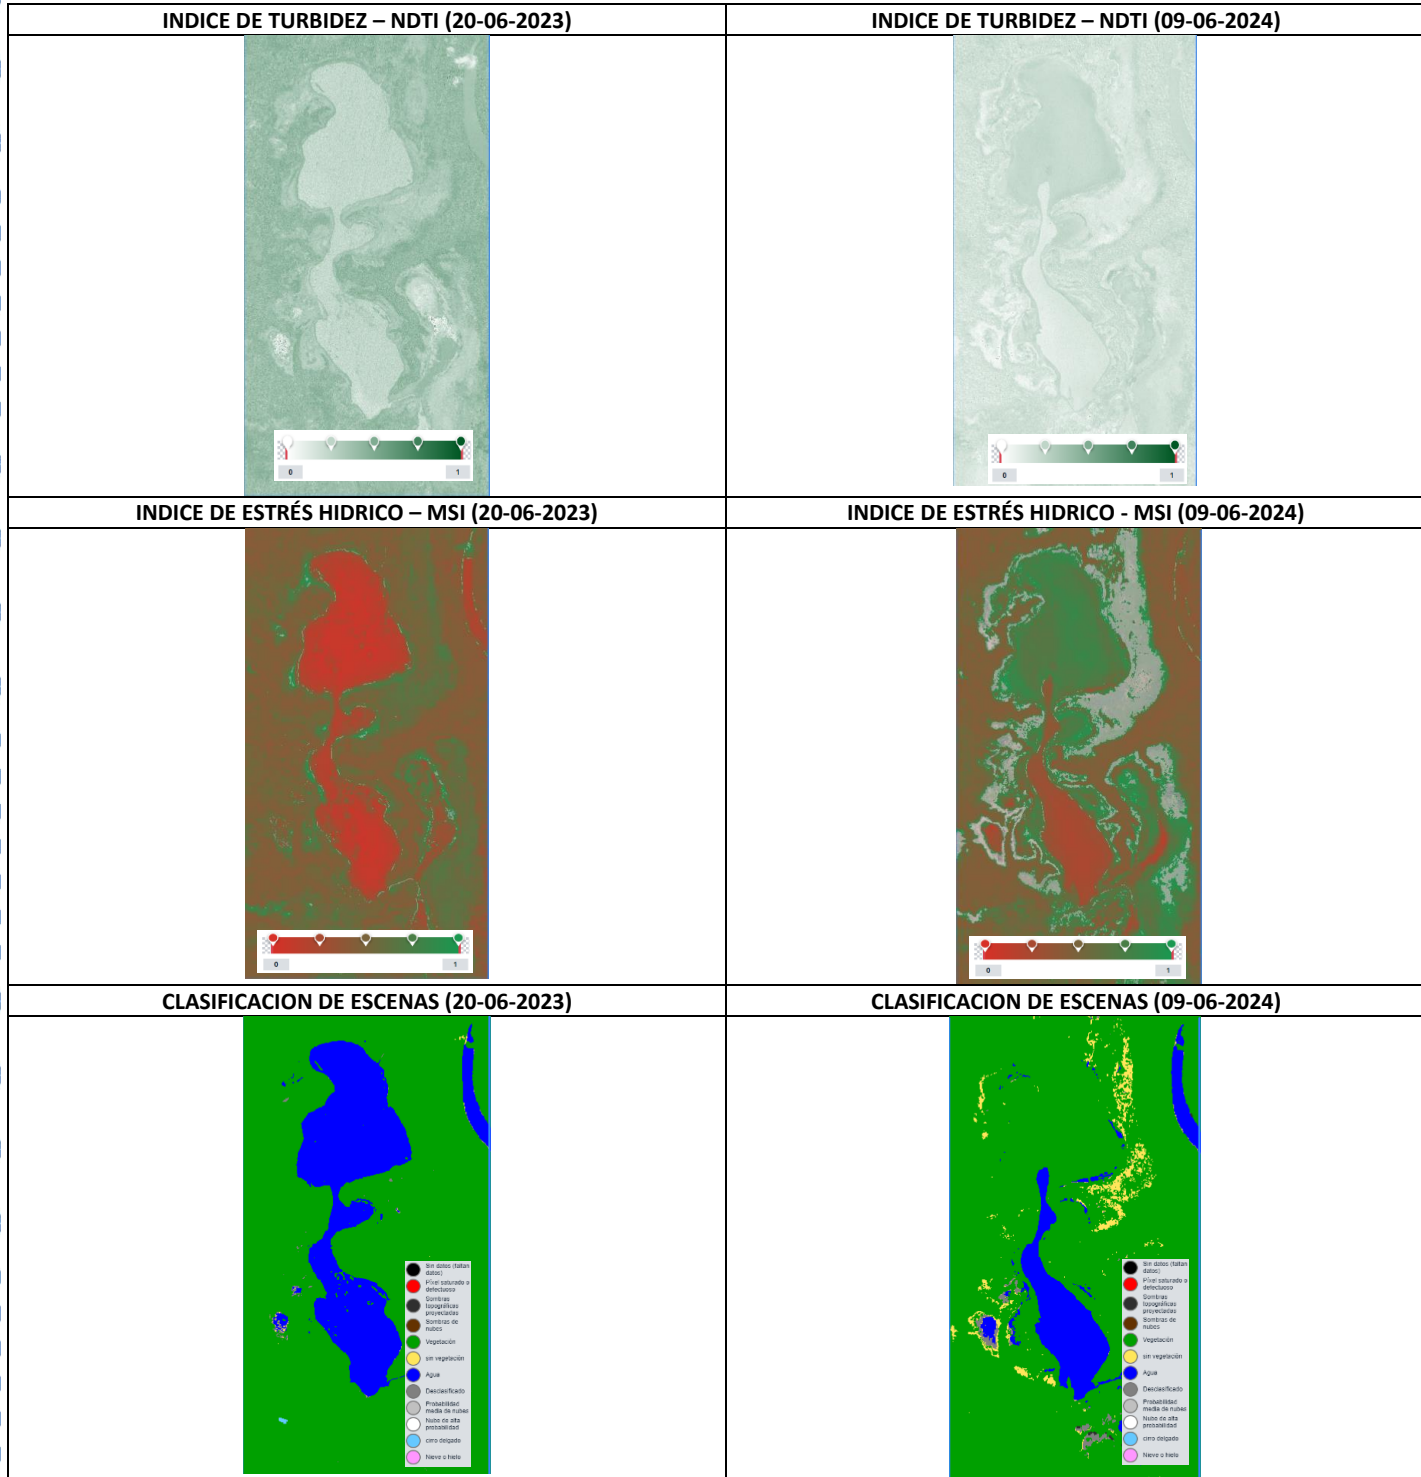
**NDWI:** Se puede observar la existencia de cambios, el año pasado existía mayor cuerpo de agua que la presente gestión donde muestran cambios hacia el norte y hacia el Este de la imagen.

**NDMI:** alrededores de la laguna en la presente gestión existe áreas de menor humedad en relación a la pasada gestión

**NDTI:** En junio del 2024, mayor índice de turbiedad o sedimentos en suspensión se puede apreciar en gran parte del cuerpo de agua.

**MSI:** donde existe mayor probabilidad de estrés hídrico es alrededores de la laguna principalmente al norte de la laguna.

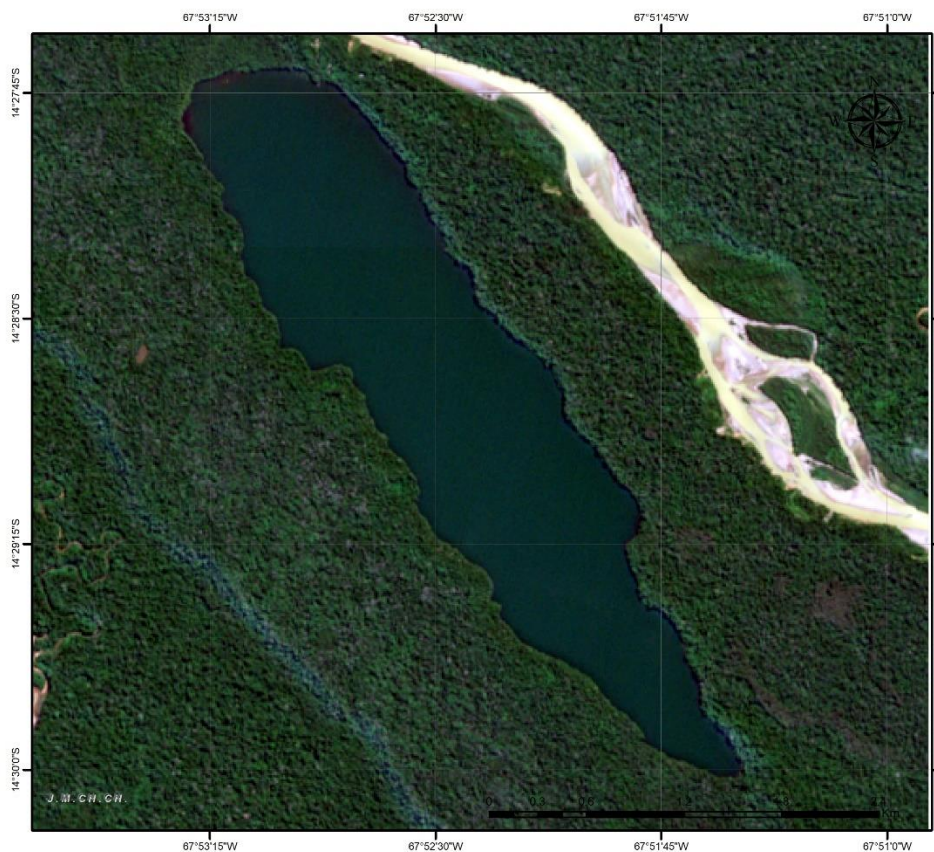
### IMAGEN SATELITAL SENTINEL - LAGUNA SANTA ROSA

**Descripción:** Respecto al comportamiento del año pasado y el presente año, se puede notar que no existe cambios en relación al área de espejo de agua.

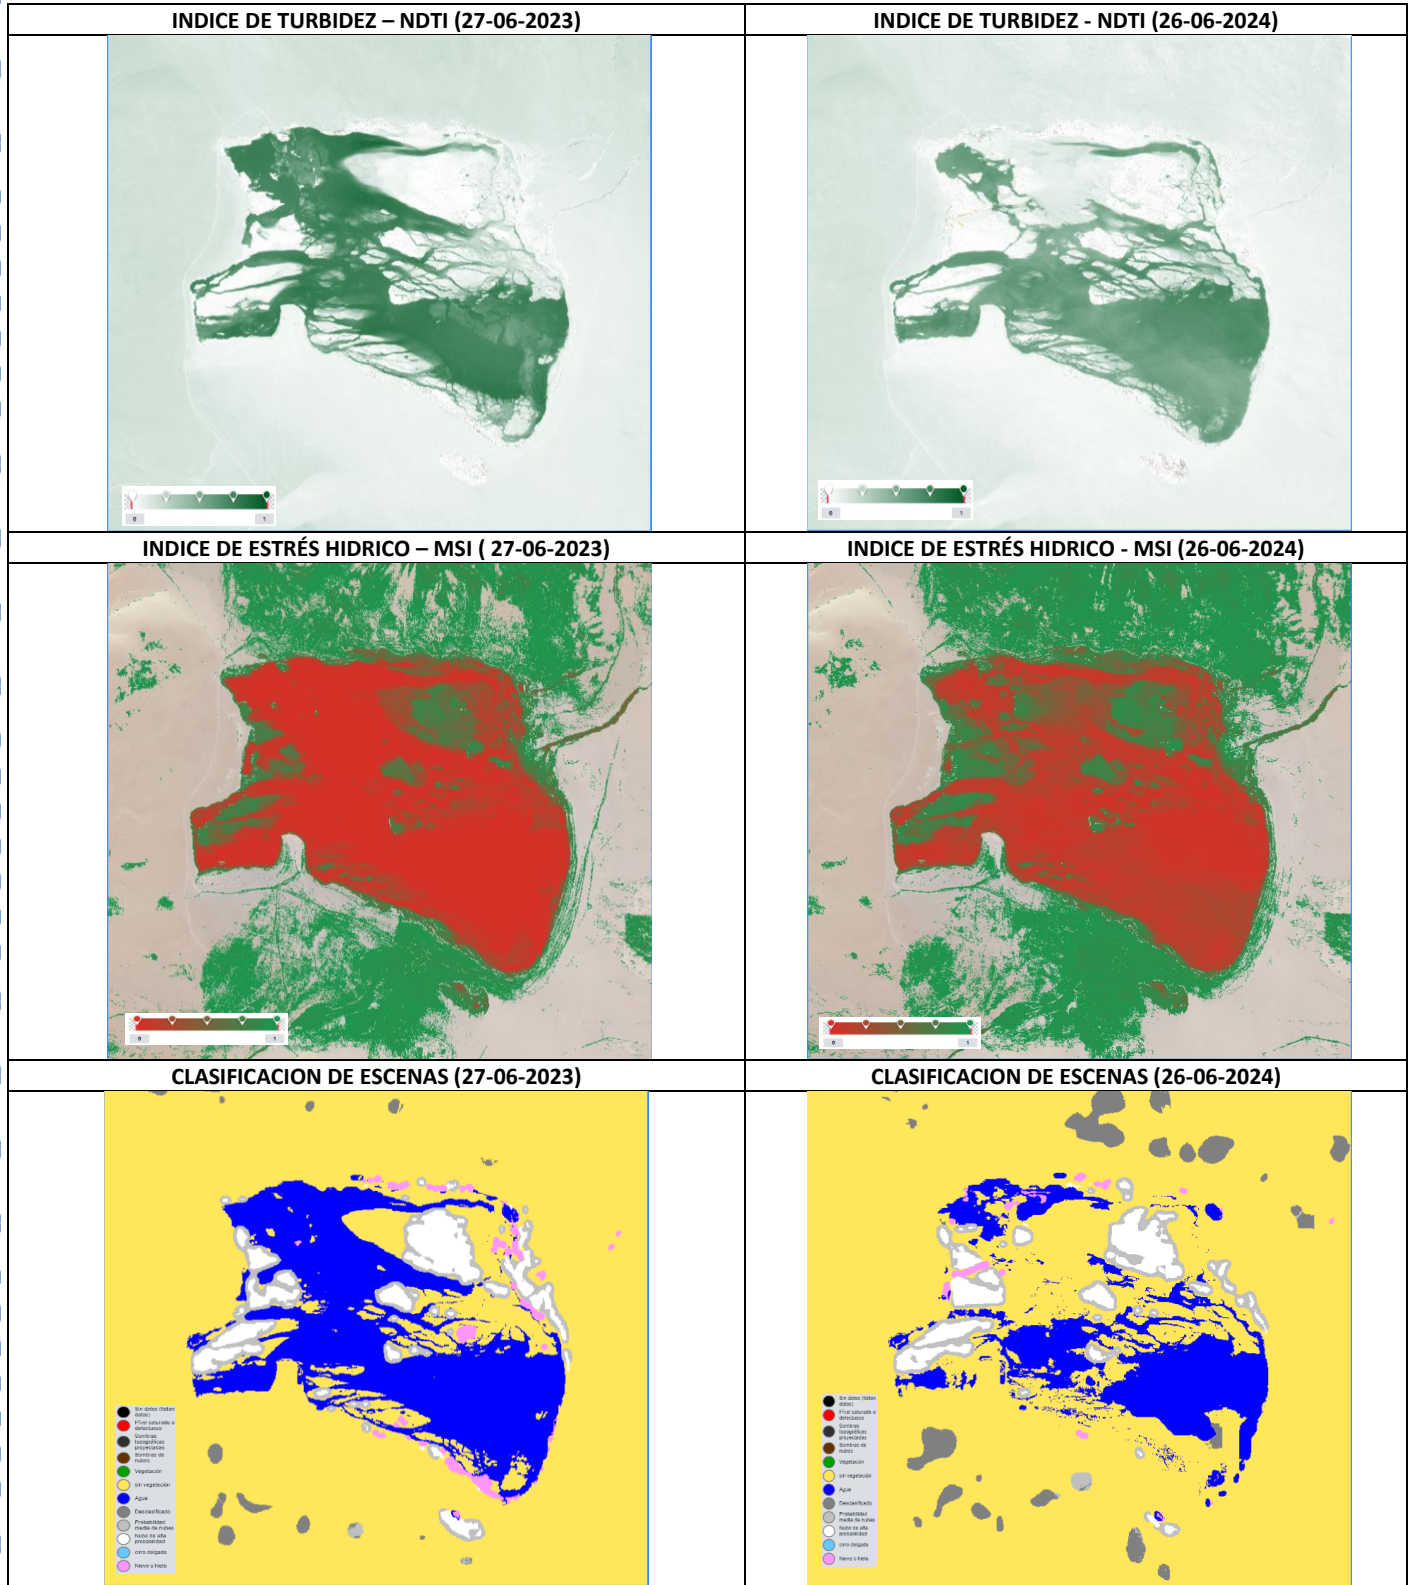
**NDWI:** Se puede observar mayor cuerpo de agua hacia el Sud Este de la laguna.

**NDMI:** Respecto al parámetro de humedad, en junio de la gestión 2024 es donde se presente áreas de menor humedad en relación a la pasada gestión.

**NDTI:** En junio del 2024 hacia el Sud Este de la laguna es donde hay probabilidad de mayor solidos en suspensión.

**MSI:** donde existe mayor probabilidad de estrés hídrico es hacia el Noroeste de la laguna.

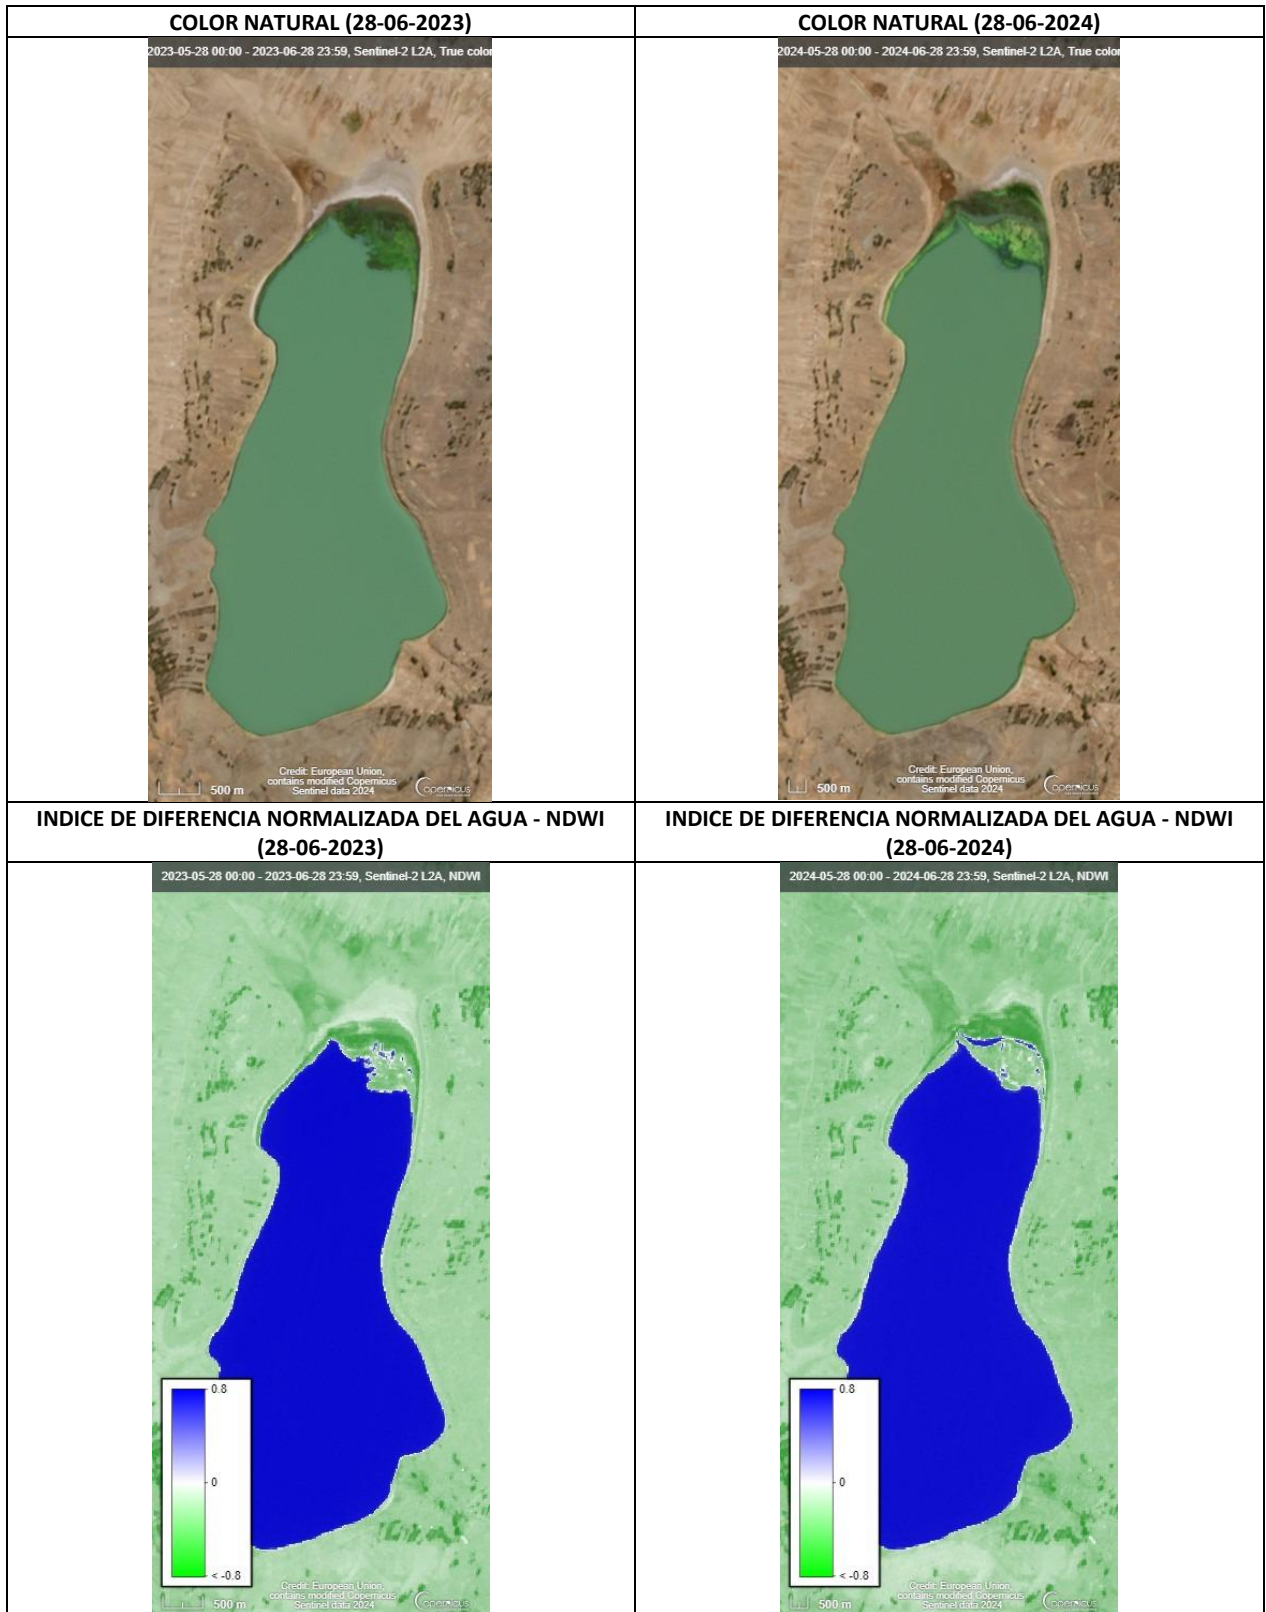
**NDWI:** En junio de 2024, se registra una mayor presencia de cuerpos de agua al norte de la imagen con aumento de vegetación dentro.

**NDMI:** Se nota un incremento en la humedad al norte de la laguna en comparación con el año 2023.

**NDTI:** Se observa un aumento en el índice de turbidez o sedimentos en suspensión hacia toda la laguna durante junio de 2024.

**MSI:** Las áreas con menor probabilidad de estrés hídrico para este mes se encuentran hacia el norte durante el mes de junio de 2024.

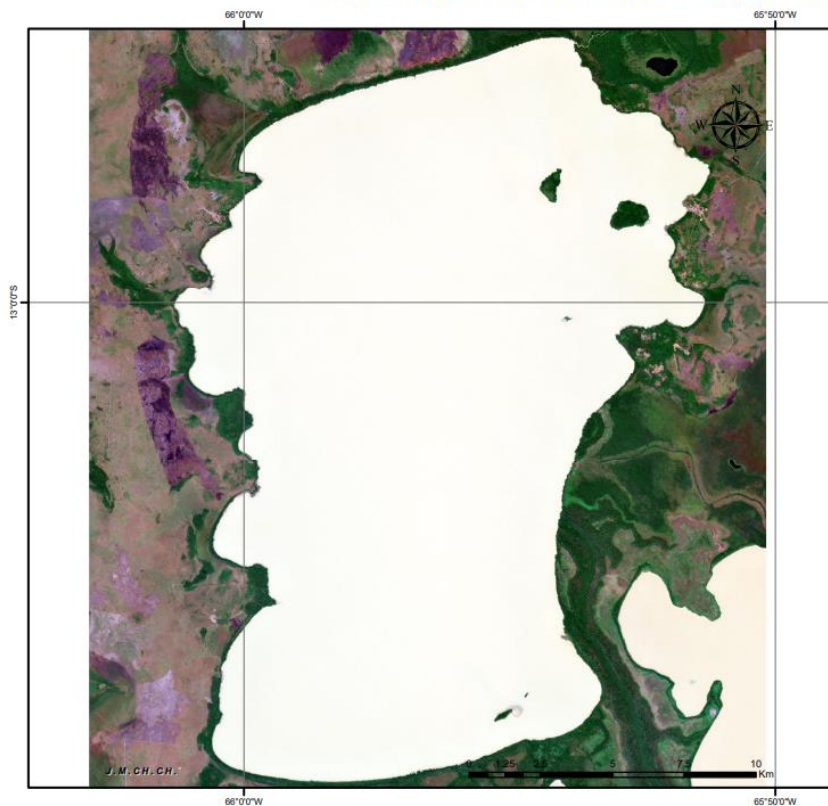
### IMAGEN SATELITAL SENTINEL - LAGUNA ROGAGUADO

**MSI:** Donde no se puede notar estrés hídrico bien marcado en los meses de junio hacia el Sud Este cercanos al municipio de Exaltación, en ambos periodos.
