MINISTERIO DE MEDIO AMBIENTE Y AGUA
**SERVICIO NACIONAL DE
METEOROLOGÍA
E HIDROLOGÍA**
DIRECCIÓN DE HIDROLOGÍA
BOLETÍN MENSUAL
MONITOREO SATELITAL DE
LAGOS Y LAGUNAS DE
BOLIVIA

**UNIDAD DE ESTUDIOS
E INVESTIGACIÓN
HIDROLÓGICA**

Agosto 2024

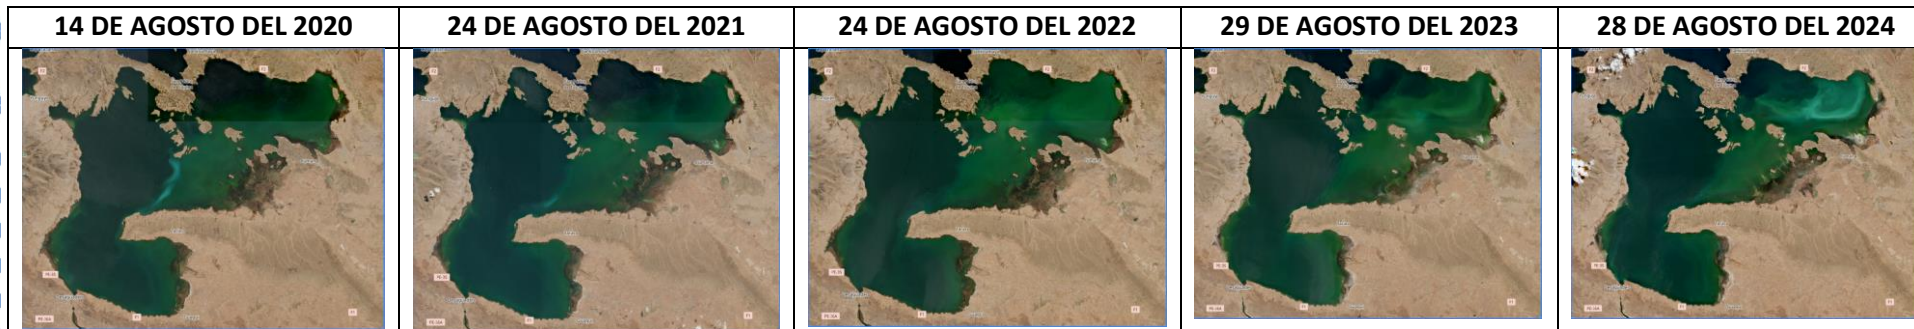
COMPARACION DE LOS ULTIMOS 5 AÑOS

Descripción: Las imágenes satelitales de los últimos 5 años en el mes de agosto muestra cambios de área de espejo de agua hacia el Sud Este del lago menor.

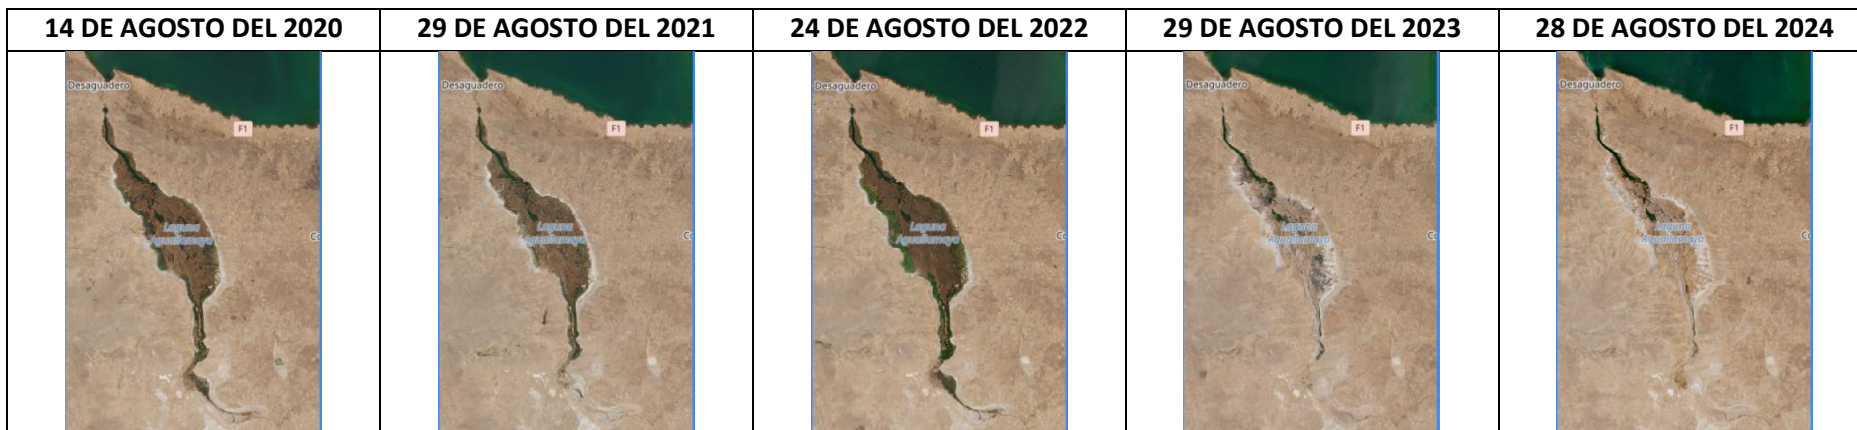
COMPARACION DE LOS ULTIMOS 5 AÑOS

Descripción: Para agosto desde 2020 al 2024 se puede apreciar que la laguna Aguallamaya en los últimos dos años tuvo menor área de cuerpo de agua con relación a los anteriores años.

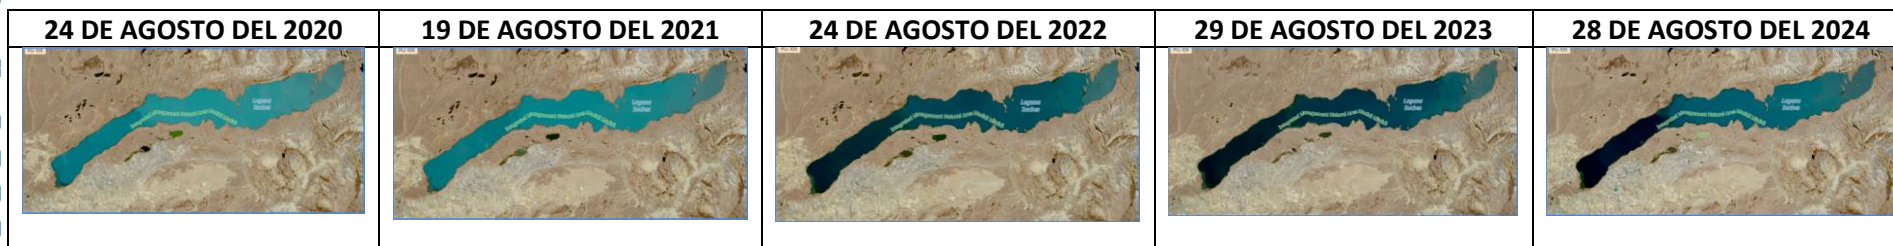
COMPARACION DE LOS ULTIMOS 5 AÑOS

Descripción: Para el mes de agosto en la Laguna Suchez en los últimos años no se evidencio cambios notorios en el área de cuerpo de agua.

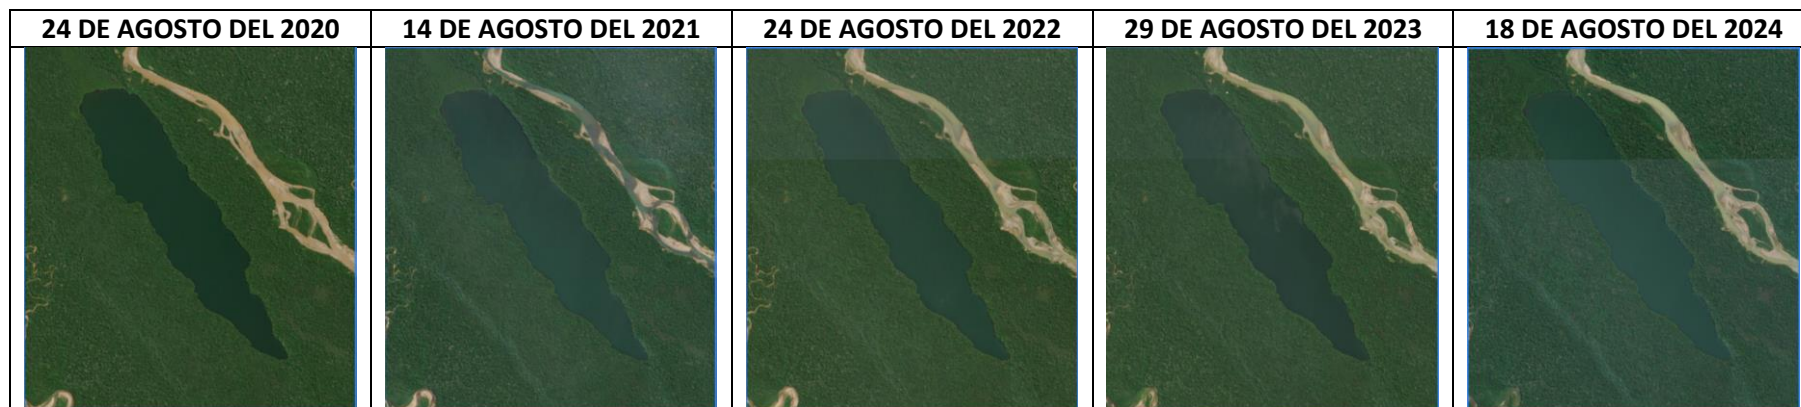
COMPARACION DE LOS ULTIMOS 5 AÑOS

Descripción: En la laguna Santa Rosa se puede apreciar que en agosto de la gestión 2024 en comparación a años anteriores, no existe cambios de área de cuerpo de agua en relación a los años anteriores.

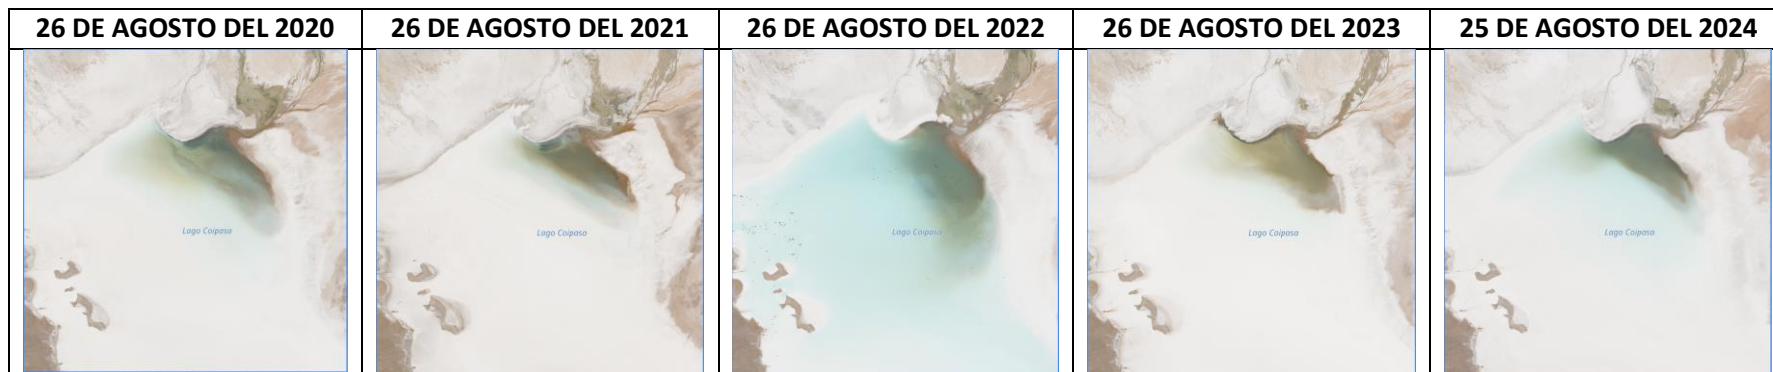
COMPARACION DE LOS ULTIMOS 5 AÑOS

Descripción: En el lago Coipasa se puede apreciar que la presente gestión se tiene un área de espejo de agua intermedia con relación a la gestión 2022 y 2023.

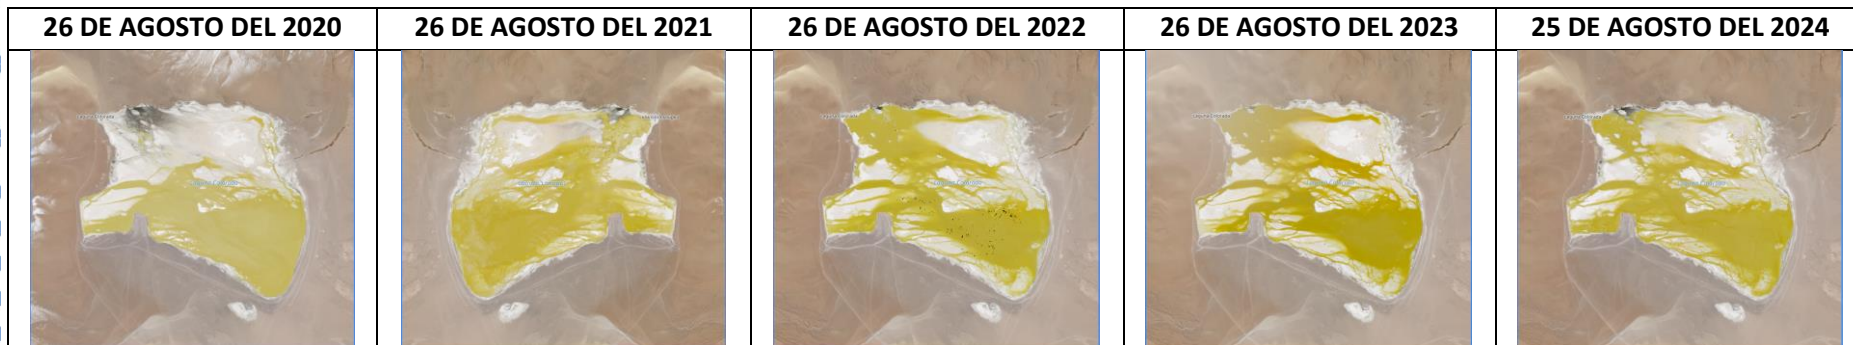
COMPARACION DE LOS ULTIMOS 5 AÑOS

Descripción: La laguna colorada en los últimos 5 años se puede evidenciar cambios no muy notorios, variando el área de cuerpo de agua hacia el Este de la laguna.

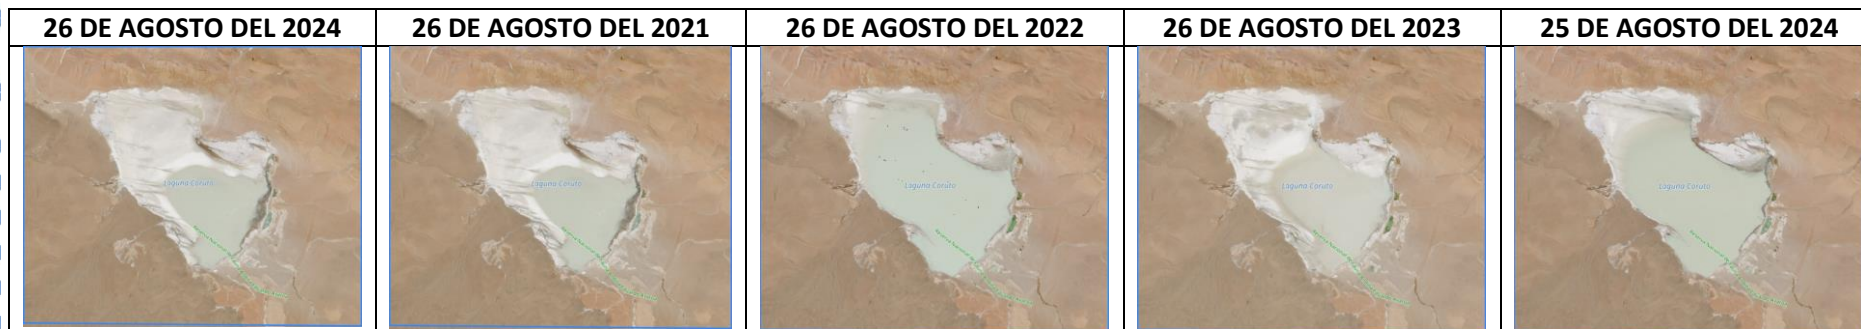
COMPARACION DE LOS ULTIMOS 5 AÑOS

Descripción: Para la presente gestión el área de cuerpo de agua de la laguna Caruta en relación a la gestión anterior es mayor, mostrando cambios notorios hacia el norte de la laguna, pero es menor a la de la gestión 2022.

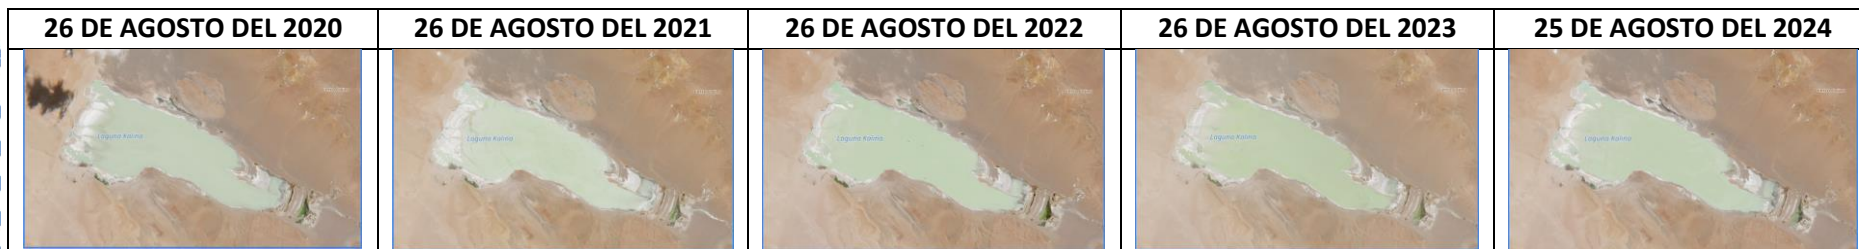
COMPARACION DE LOS ULTIMOS 5 AÑOS

Descripción: Para el último año en la Laguna Kalina en comparación a las gestiones anteriores muestra pequeños cambios al Nor Oeste y Este de la laguna.

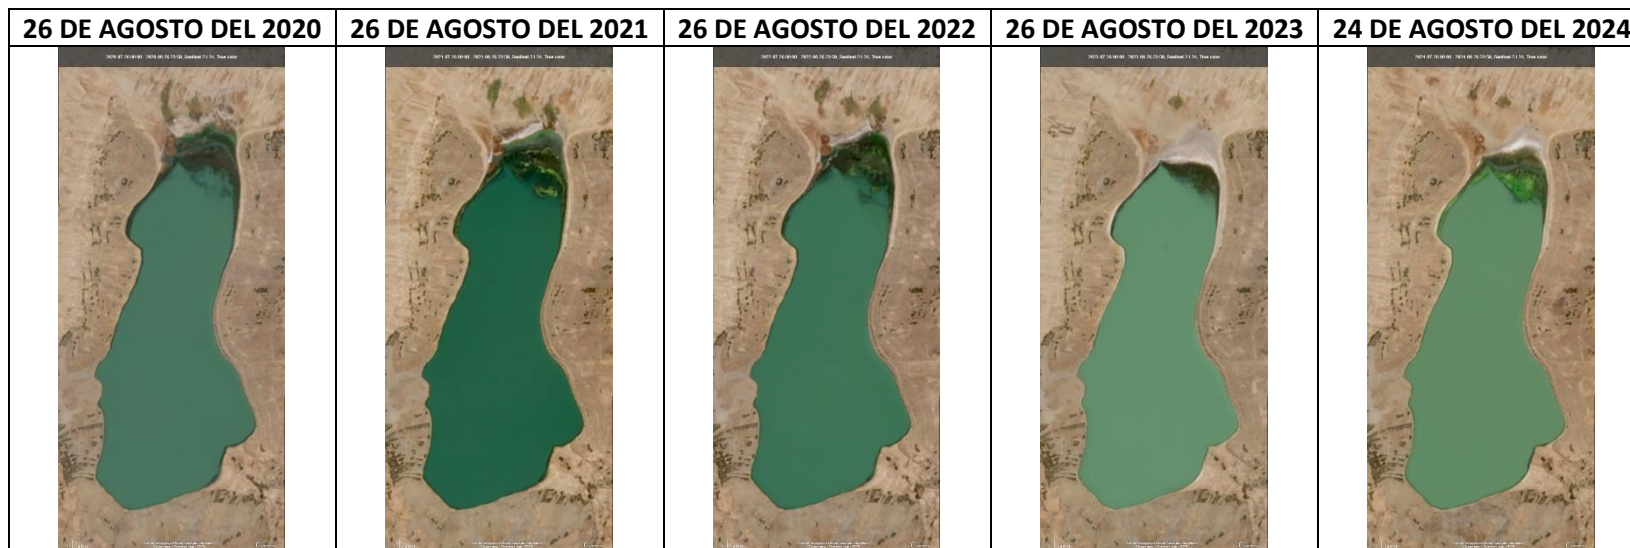
COMPARACION DE LOS ULTIMOS 5 AÑOS

En los últimos cinco años, el nivel de agua de la laguna ha mostrado variaciones. Hubo una disminución hasta 2023, seguida de un aumento en 2024. Comparado con 2023, el nivel de agua ascendió hacia el norte de la laguna, pero es menor en comparación con los años 2020, 2021 y 2022.

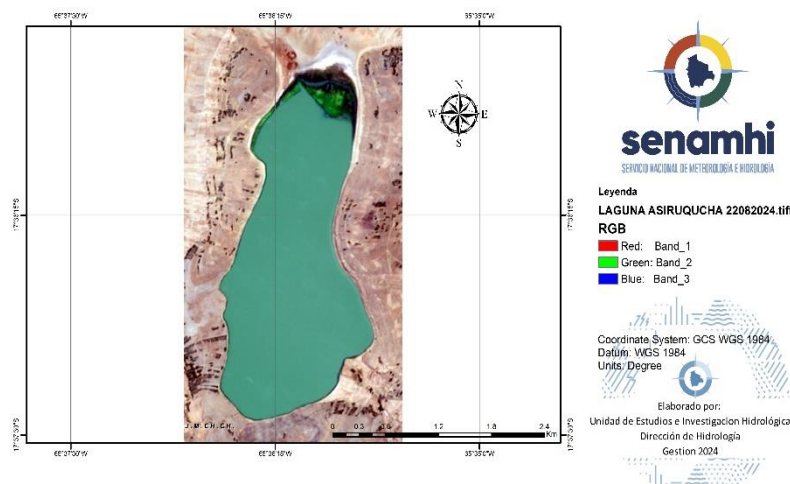
IMAGEN SATELITAL SENTINEL - LAGUNA ASIRUQUCHA

MSI: Durante junio, julio y agosto de 2024, las áreas afectadas por estrés hídrico fueron las mismas.

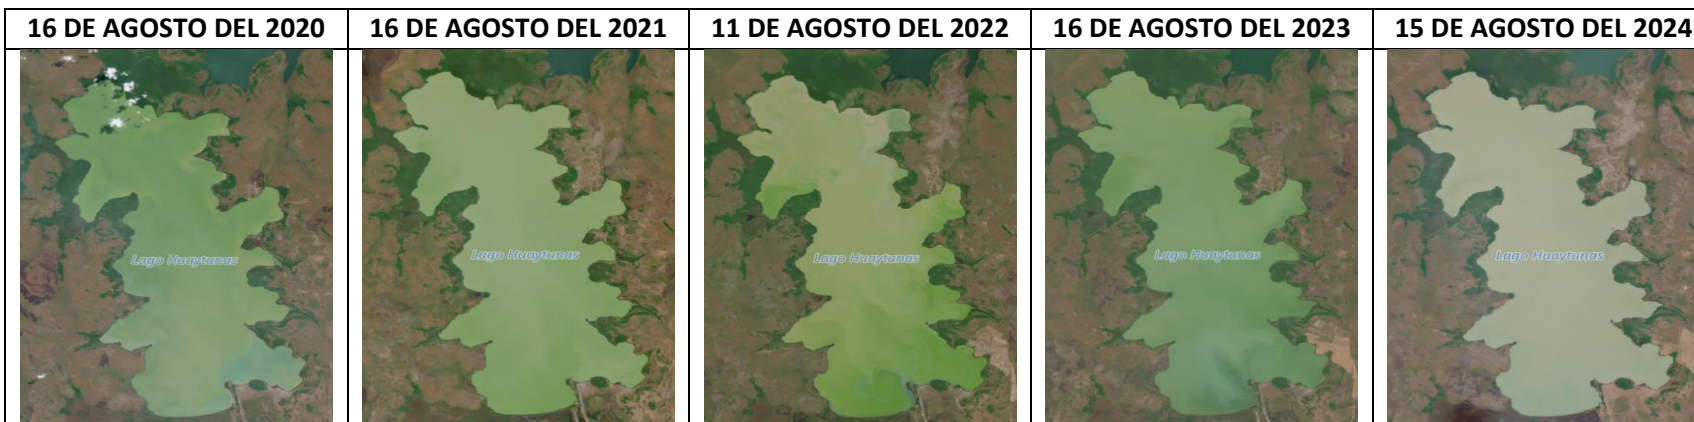
COMPARACION DE LOS ULTIMOS 5 AÑOS

Descripción: Las imágenes satelitales del mes de agosto de los últimos 5 años, muestran cambios de área de espejos de agua.

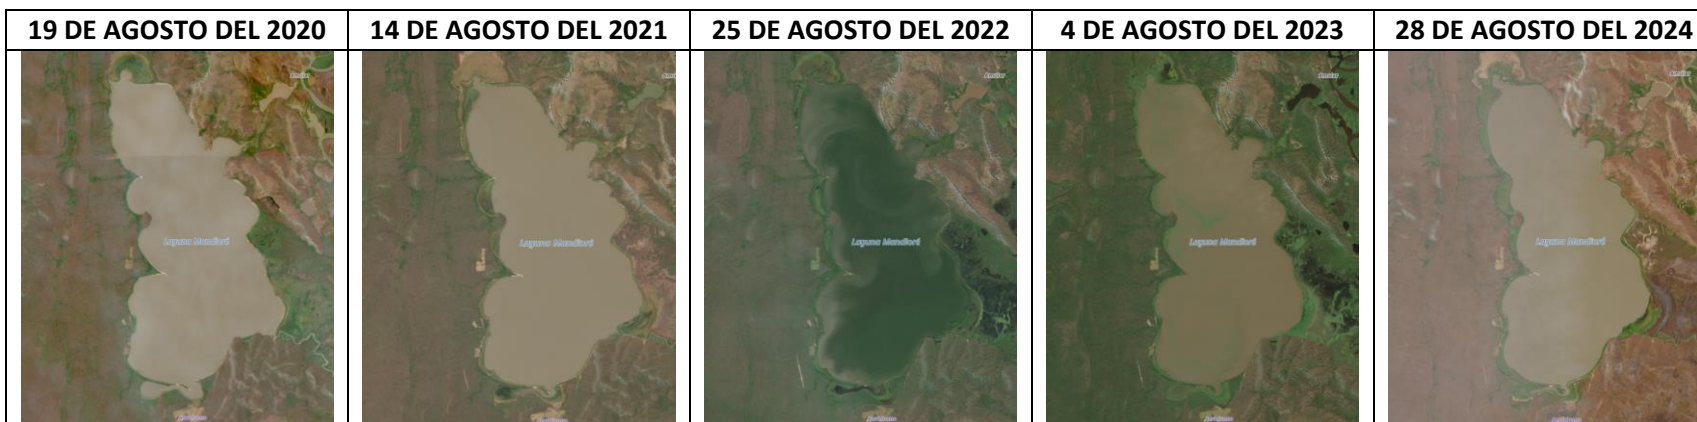
COMPARACION DE LOS ULTIMOS 5 AÑOS

Descripción: Para el lago se puede notar que en la gestión 2023 se tuvo mayor área de cuerpo de agua, con relación a los otros años donde se observa áreas de espejo de agua intermedias.

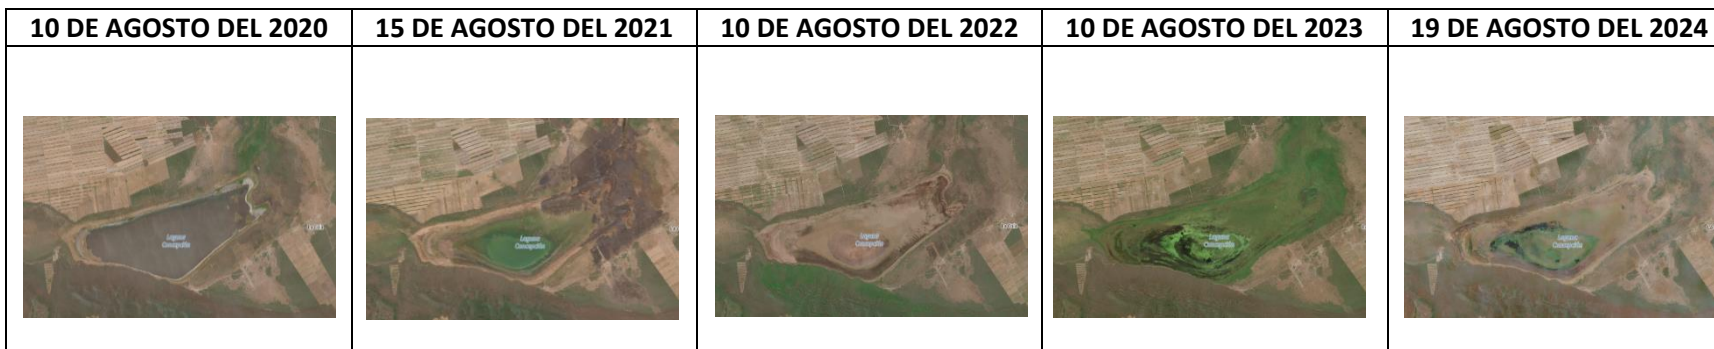
COMPARACION DE LOS ULTIMOS 5 AÑOS

Descripción: Para agosto de las gestiones 2020 y 2022 se puede apreciar que la laguna Concepción tuvo menor área de cuerpo de agua en relación a las gestiones 2021, 2023 y 2024, cuerpos de agua.
