MINISTERIO DE MEDIO AMBIENTE Y AGUA
**SERVICIO NACIONAL DE
METEOROLOGÍA
E HIDROLOGÍA**
DIRECCIÓN DE HIDROLOGÍA
BOLETÍN MENSUAL
**MONITOREO SATELITAL DE
LAGOS Y LAGUNAS DE
BOLIVIA**

**UNIDAD DE ESTUDIOS
E INVESTIGACIÓN
HIDROLÓGICA**

Octubre 2024

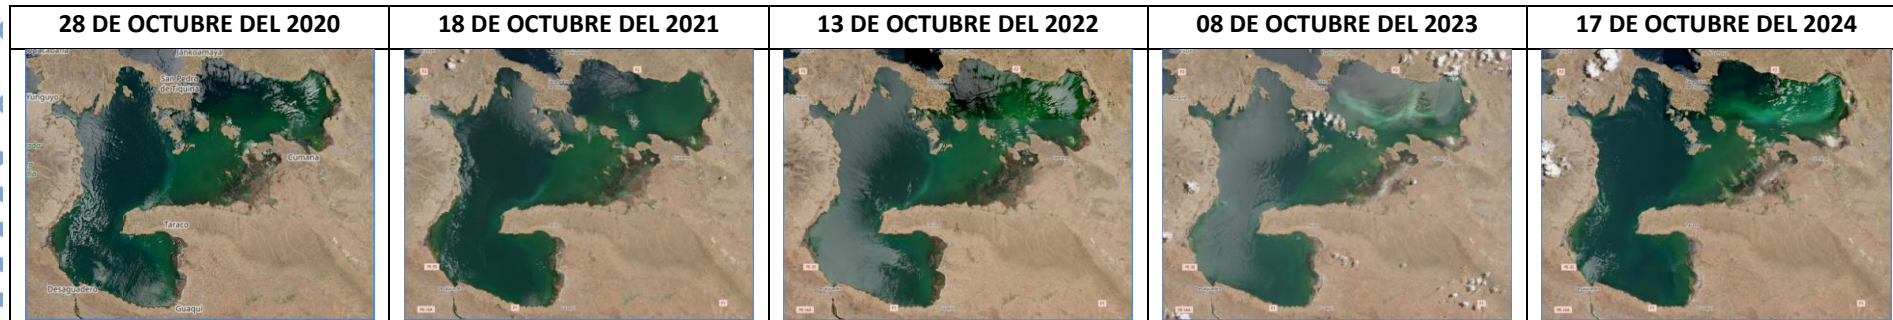
COMPARACION DE LOS ULTIMOS 5 AÑOS

Descripción: Las imágenes satelitales de los últimos 5 años en el mes de octubre muestra cambios de área de espejo de agua hacia el Sud Este del lago menor.

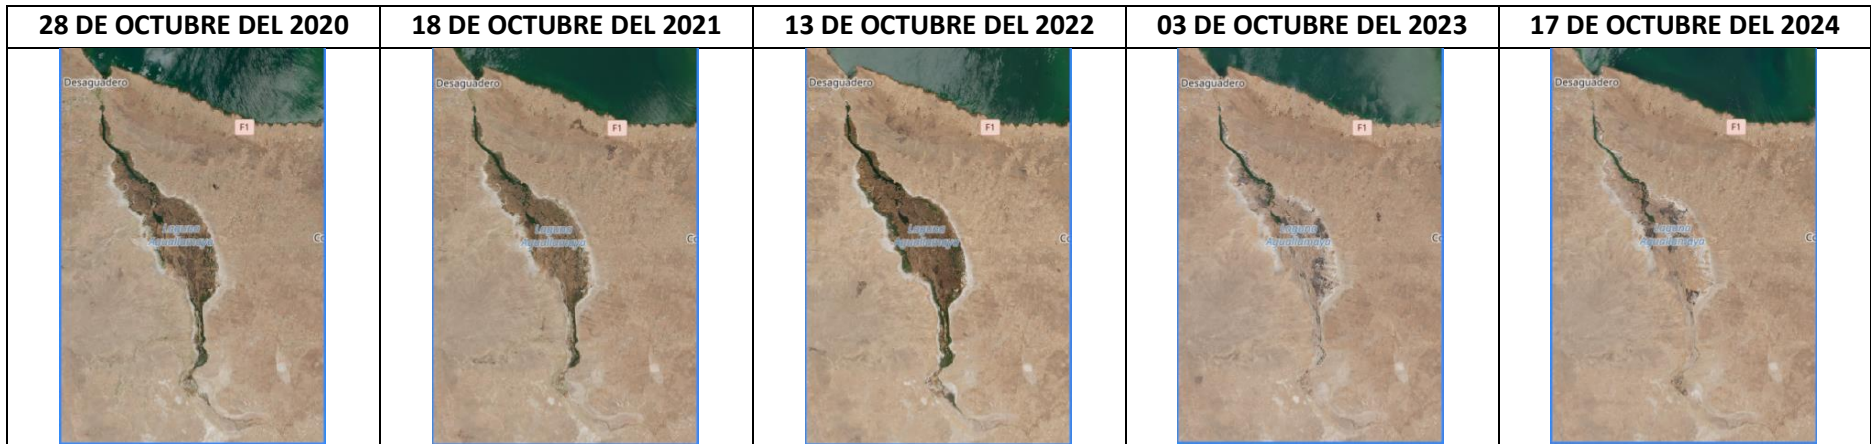
COMPARACION DE LOS ULTIMOS 5 AÑOS

Descripción: Para octubre desde 2020 al 2024 se puede apreciar que la laguna Aguallamaya en los últimos dos años se presentan menor área de cuerpo de agua con relación a los anteriores años.

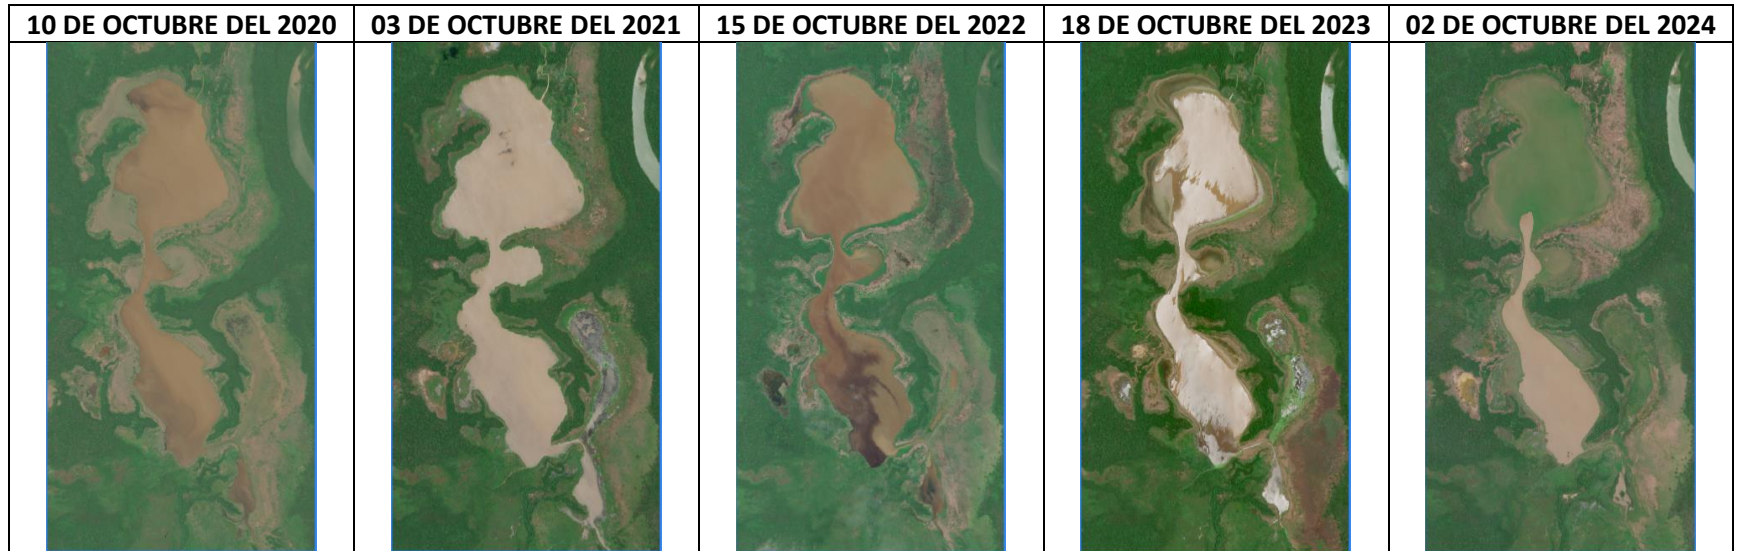
COMPARACION DE LOS ULTIMOS 5 AÑOS

Descripción: en la laguna Moa se puede apreciar que en octubre de la gestión 2024 existe menor área de cuerpo de agua en relación a los años anteriores, disminuyendo de forma notoria hacia el Norte de la laguna este y sur.

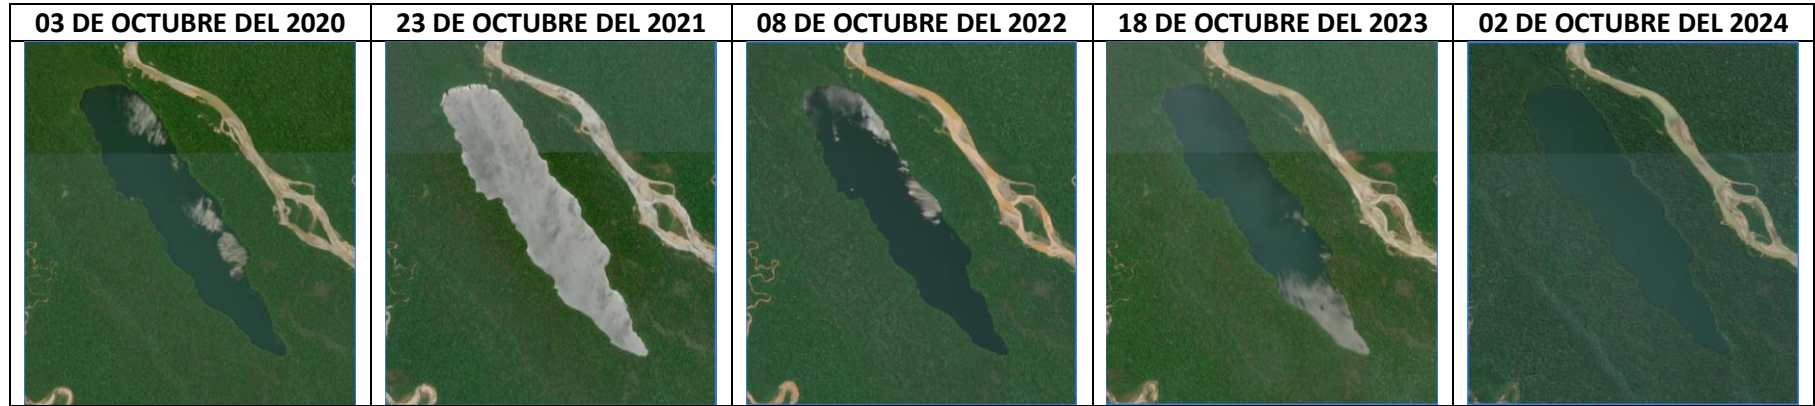
COMPARACION DE LOS ULTIMOS 5 AÑOS

Descripción: En la laguna Santa Rosa se puede apreciar que en octubre de la gestión 2024 en comparación a años anteriores, no existe cambios de área de cuerpo de agua.

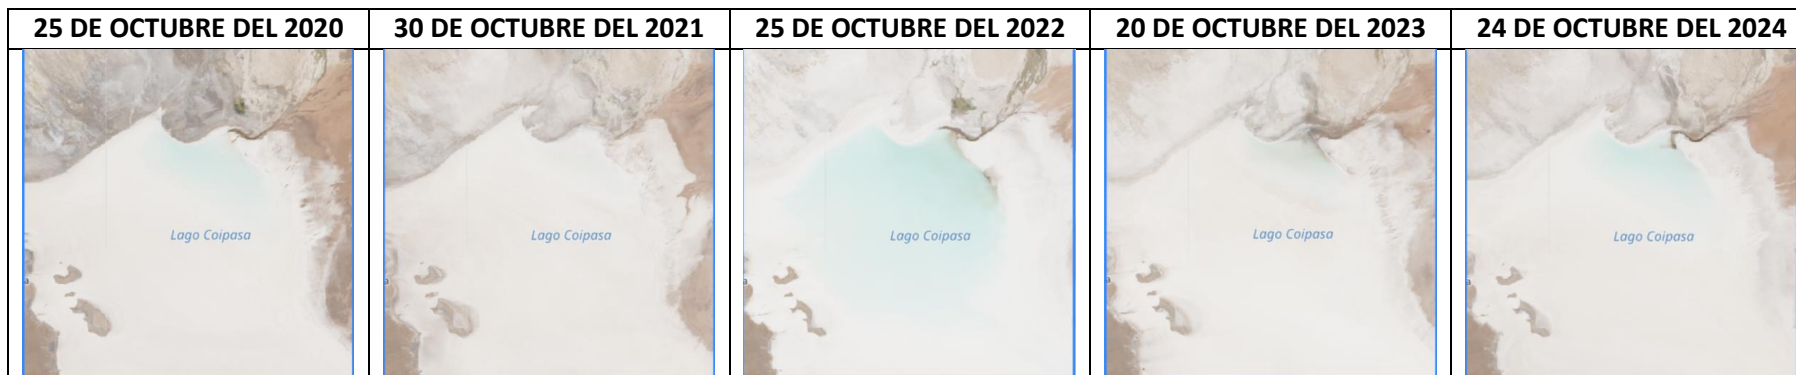
COMPARACION DE LOS ULTIMOS 5 AÑOS

Descripción: En el lago Coipasa se puede apreciar que la presente gestión se tiene un área de espejo menor a la de la gestión 2022 pero mayor respecto a la gestión 2023.

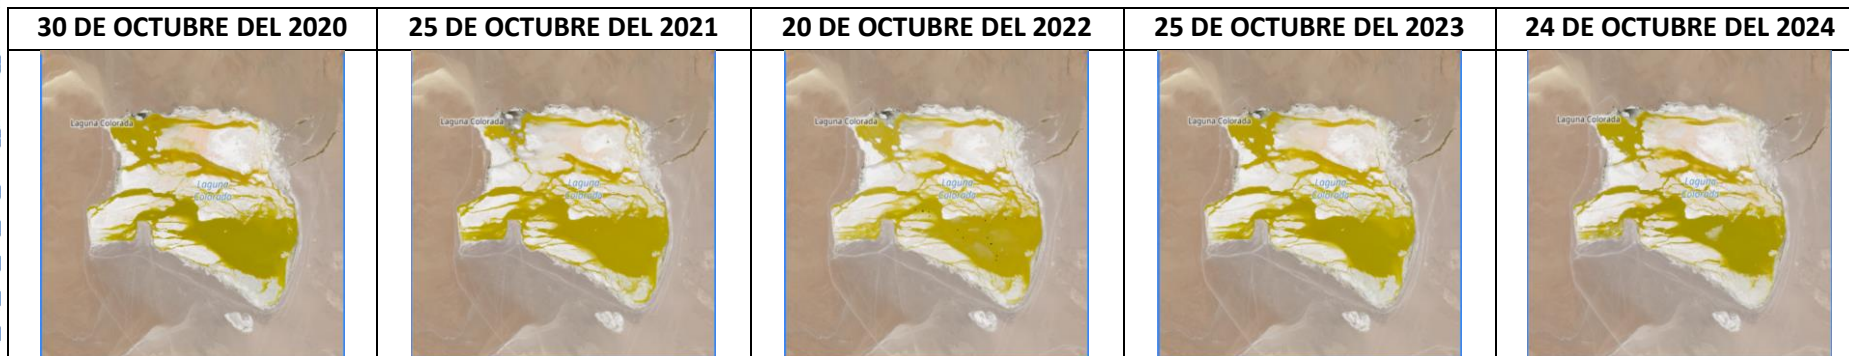
COMPARACION DE LOS ULTIMOS 5 AÑOS

Descripción: La laguna colorada en los últimos 5 años se puede evidenciar cambios predominantemente al nor Oeste y Sud Oeste.

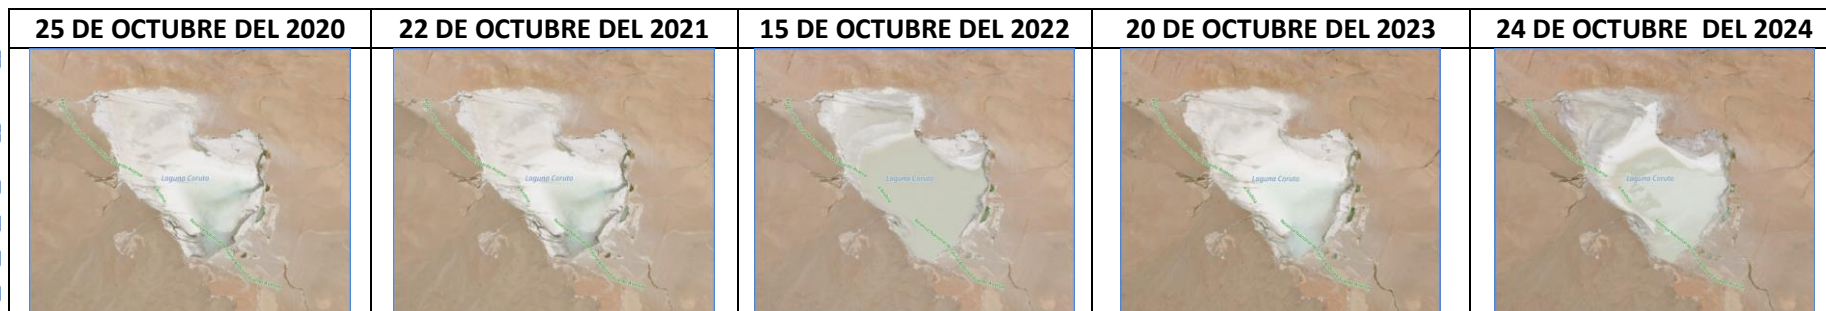
COMPARACION DE LOS ULTIMOS 5 AÑOS

Descripción: Para la presente gestión el área de cuerpo de agua de la laguna Caruta en relación a la gestión anterior es mayor, mostrando cambios notorios hacia el Nor Oeste de la laguna, pero es menor a la de la gestión 2022.

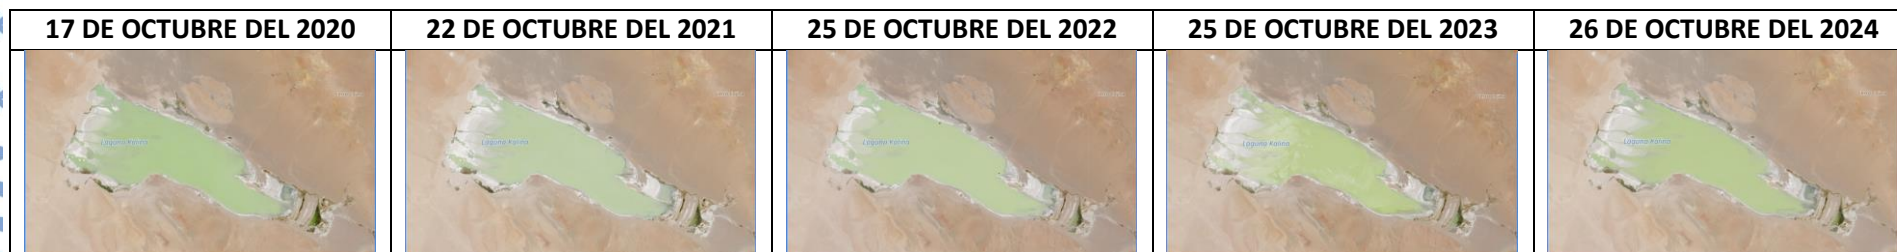
COMPARACION DE LOS ULTIMOS 5 AÑOS

Descripción: Para el último año en la Laguna Kalina en comparación a las gestiones anteriores muestra pequeños cambios al Nor Oeste y Sud Este de la laguna.

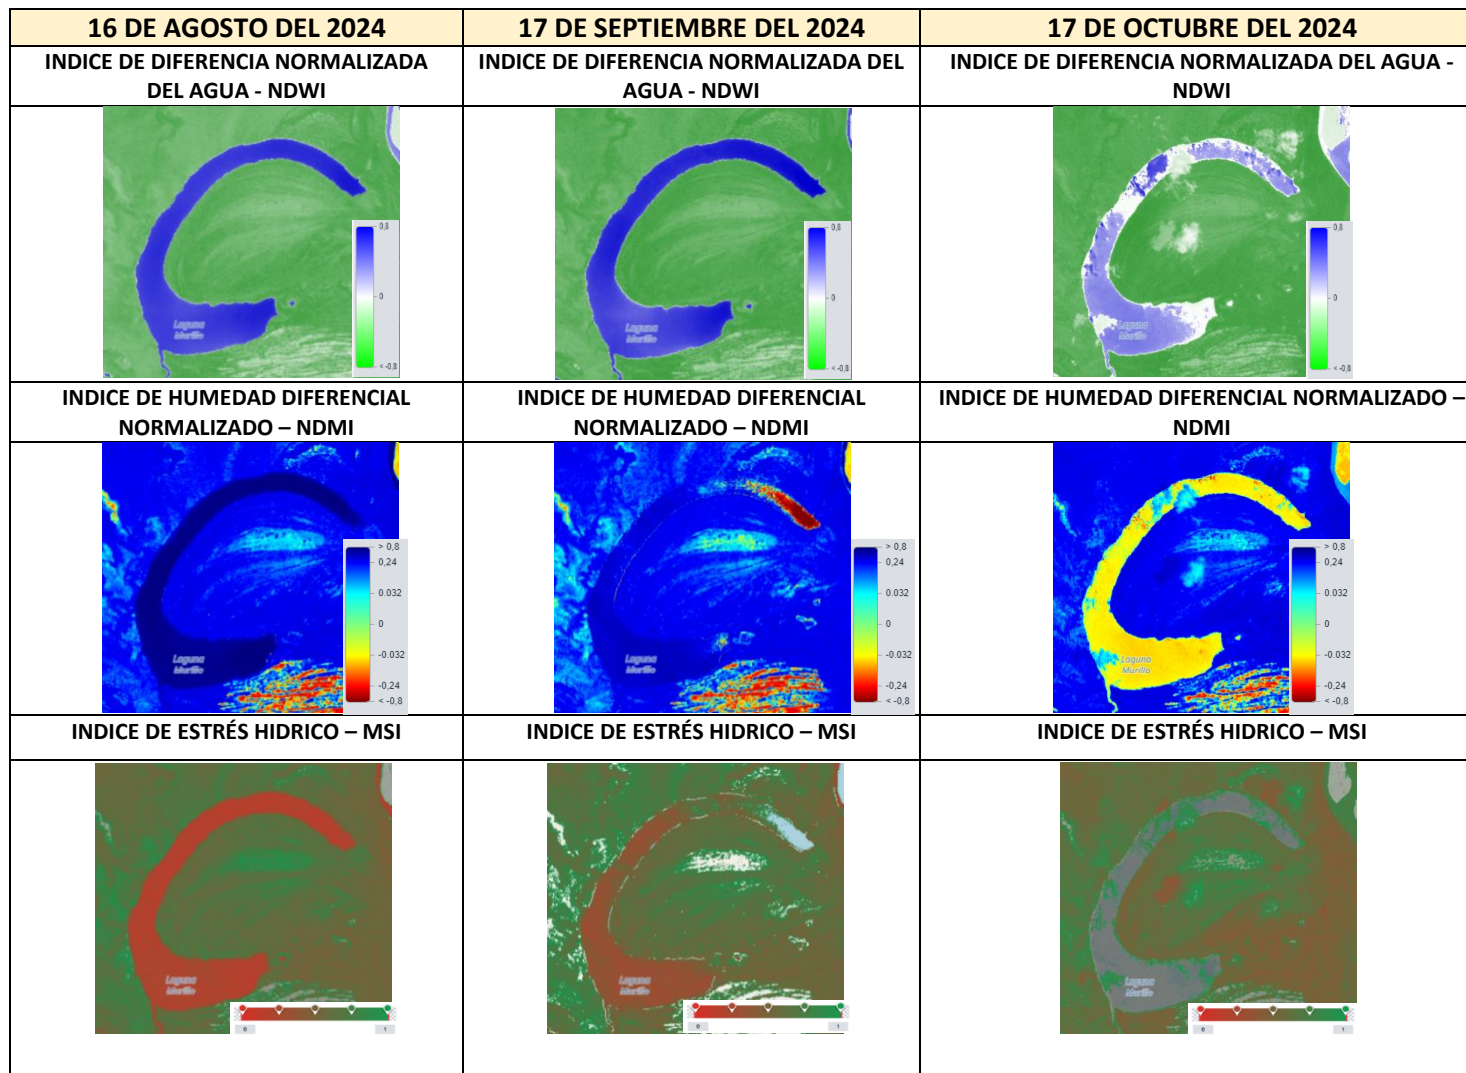
COMPARACION DE LOS ULTIMOS 3 MESES

NDWI: En octubre de la presente gestión se puede observar un menor espejo de agua, con nubosidad al centro y Nor Oeste.

NDMI: Respecto a la humedad superficial existieron áreas donde se presentaron disminuciones, principalmente al Sud Oeste de la laguna.

MSI: Incremento de estrés hídrico especialmente en el mes de octubre

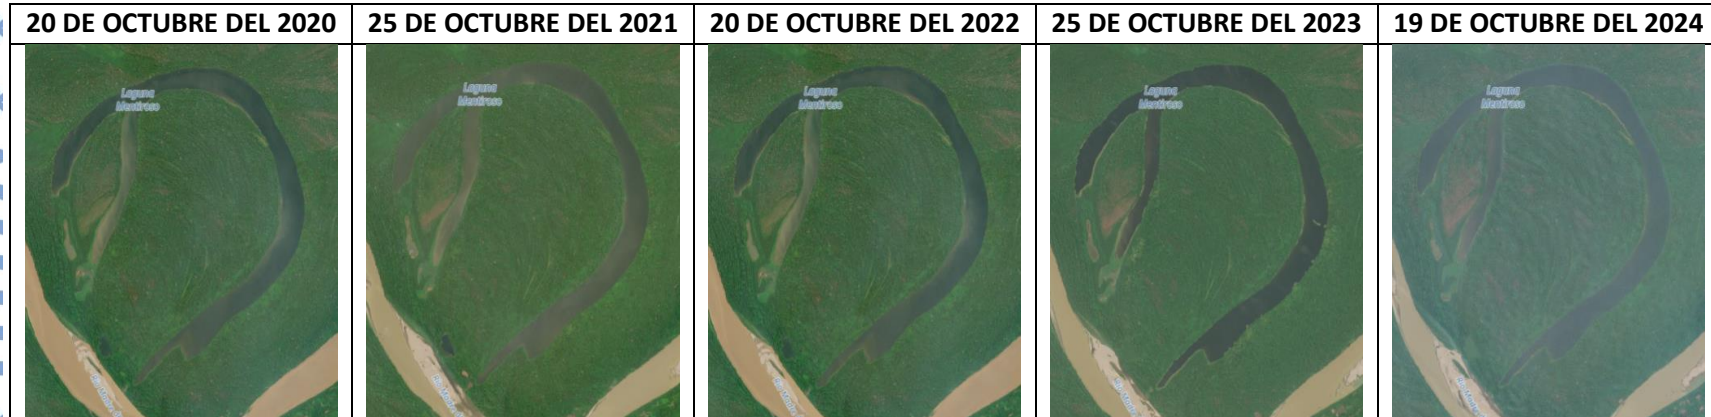
COMPARACION DE LOS ULTIMOS 5 AÑOS

Descripción: Según la evaluación se puede observar que, en el mes de octubre del 2024, existe una disminución del espejo de agua, con relación a los años anteriores.

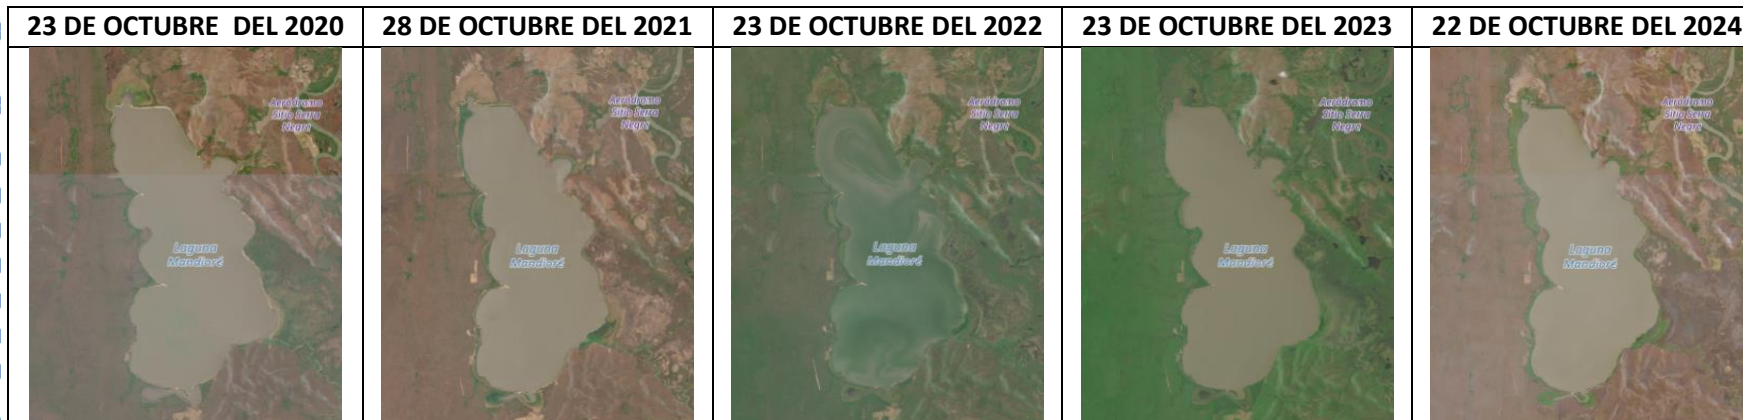
COMPARACION DE LOS ULTIMOS 5 AÑOS

Descripción: En el caso del lago, se puede observar que durante la gestión 2023 presentó una notable extensión de su cuerpo de agua en comparación con años anteriores. Sin embargo, actualmente se registra una reducción en el área del espejo de agua en relación con la gestión previa

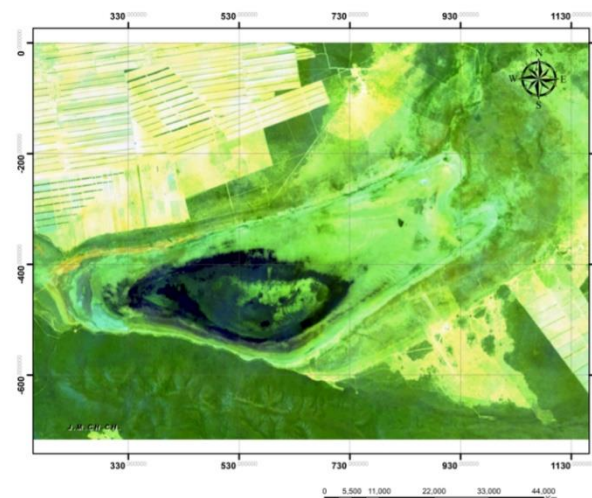
IMAGEN SATELITAL SENTINEL - LAGUNA CONCEPCION

MSI: En los tres meses, existe un notorio estrés hídrico a lo largo de toda la laguna.

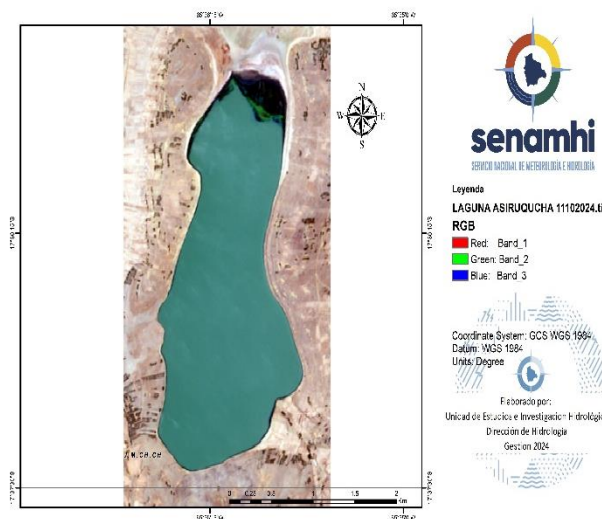
MSI (Índice de Estrés Hídrico):

En octubre de 2024, el índice de estrés hídrico disminuyó en el norte de la laguna en comparación con los meses de agosto y septiembre.

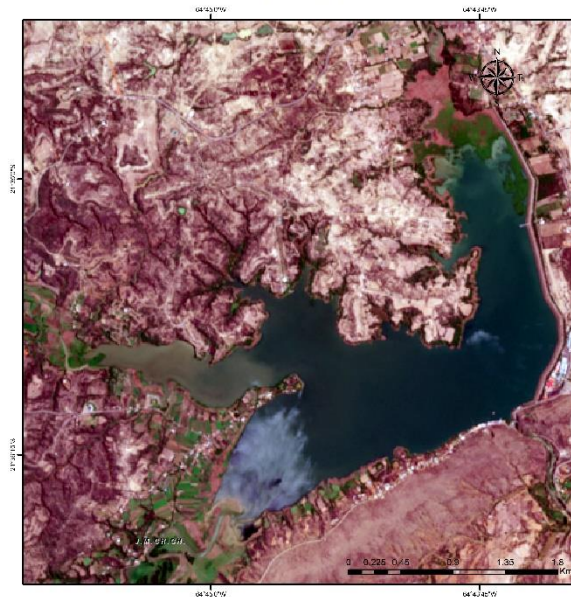
IMAGEN SATELITAL SENTINEL - PRESA SAN JACINTO

En octubre, el estrés hídrico aumenta drásticamente en las zonas norte, sur y oeste de la represa en comparación con septiembre.
