MINISTERIO DE MEDIO AMBIENTE Y AGUA
**SERVICIO NACIONAL DE
METEOROLOGÍA
E HIDROLOGÍA**
DIRECCIÓN DE HIDROLOGÍA
BOLETÍN MENSUAL
MONITOREO SATELITAL DE
LAGOS Y LAGUNAS DE
BOLIVIA

**UNIDAD DE ESTUDIOS
E INVESTIGACIÓN
HIDROLÓGICA**

Noviembre 2024

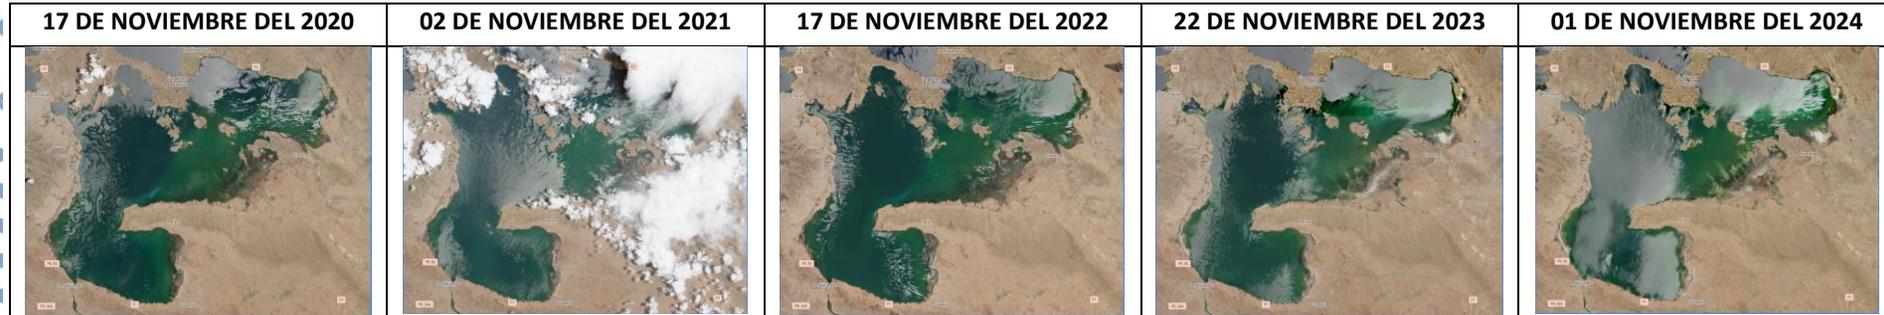
COMPARACION DE LOS ULTIMOS 5 AÑOS

Descripción: Las imágenes satelitales de los últimos 5 años en el mes de octubre muestra cambios de área de espejo de agua hacia el Sud Este del lago menor.

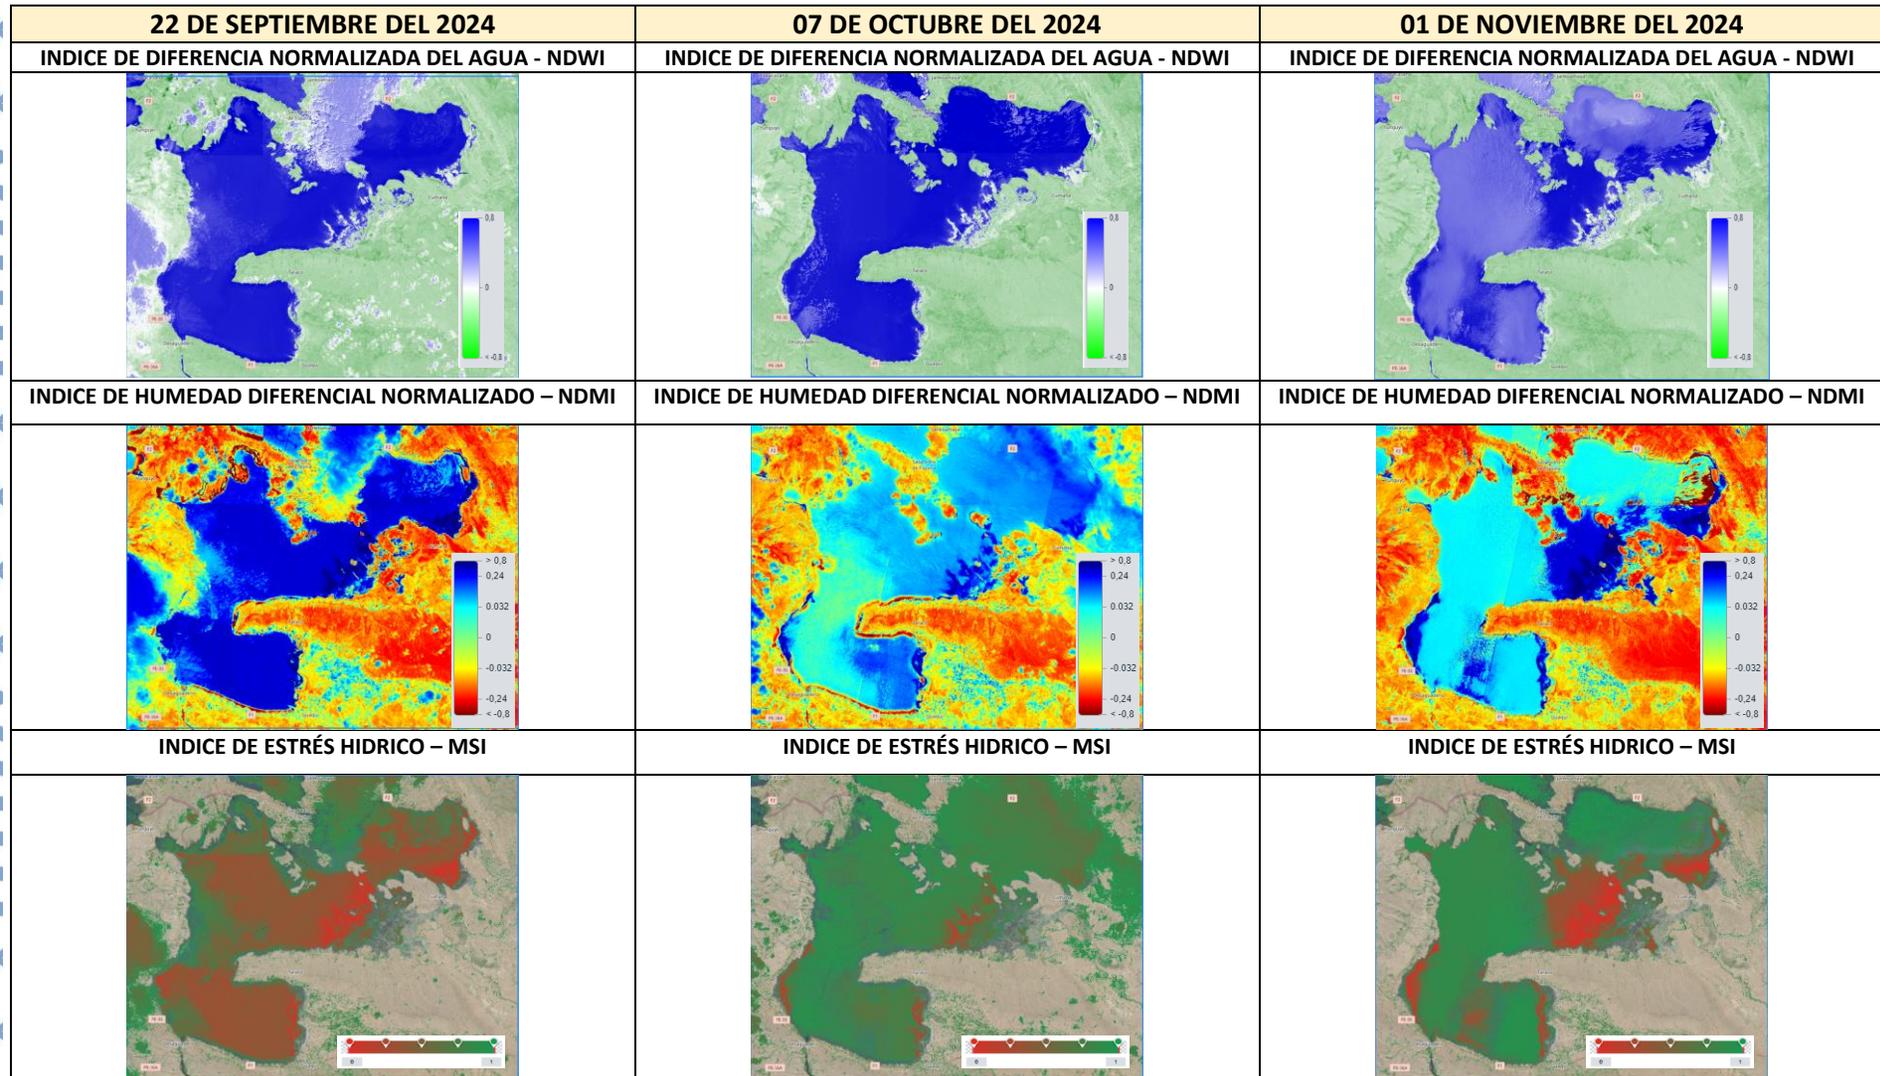
COMPARACION DE LOS ULTIMOS 3 MESES

NDWI: Para los tres meses (Agosto, Septiembre y Octubre) Se puede observar, el descenso hacia el Sud del lago menor cercanos a los municipios de Umamarca, Kesasani y Cutusuma.

NDMI: Descenso de humedades principalmente al Sud Este del lago menor en los últimos tres meses.

MSI: Existiendo un leve estrés hídrico notorio en los últimos meses hacia el Sud y Sudeste del lago menor principalmente.

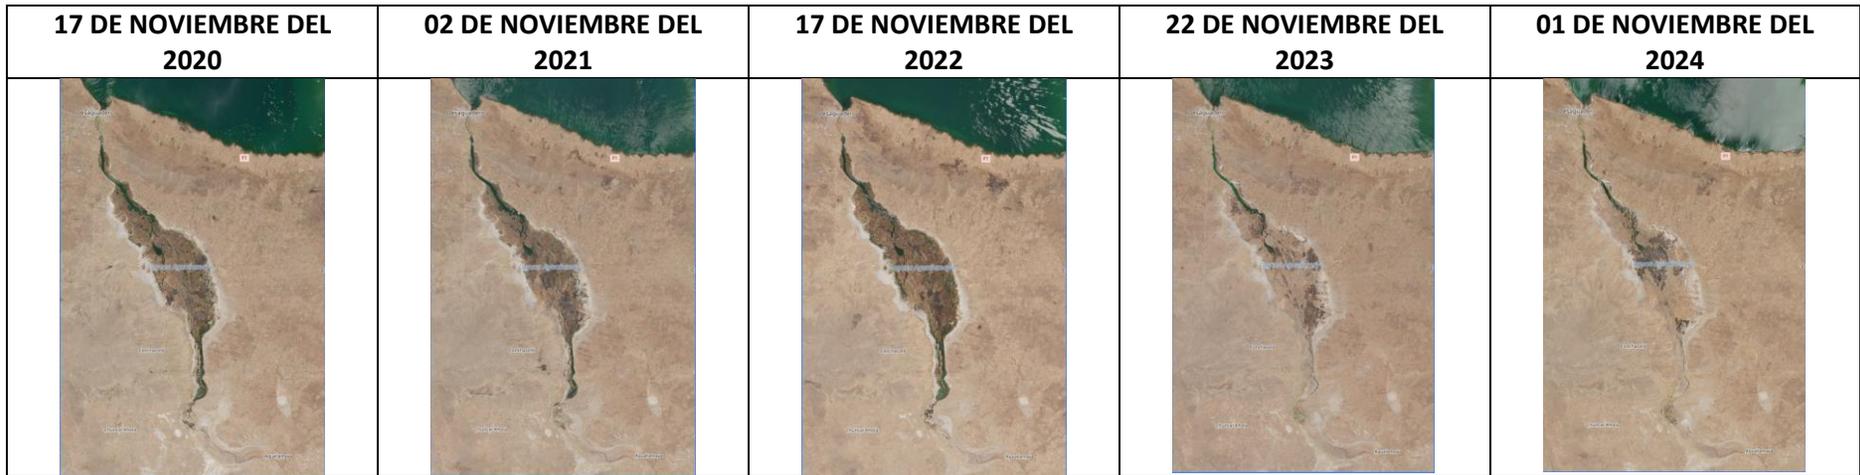
COMPARACION DE LOS ULTIMOS 5 AÑOS

Descripción: Para octubre desde 2020 al 2024 se puede apreciar que la laguna Aguallamaya en los últimos dos años se presentan menor área de cuerpo de agua en relación con los anteriores años.

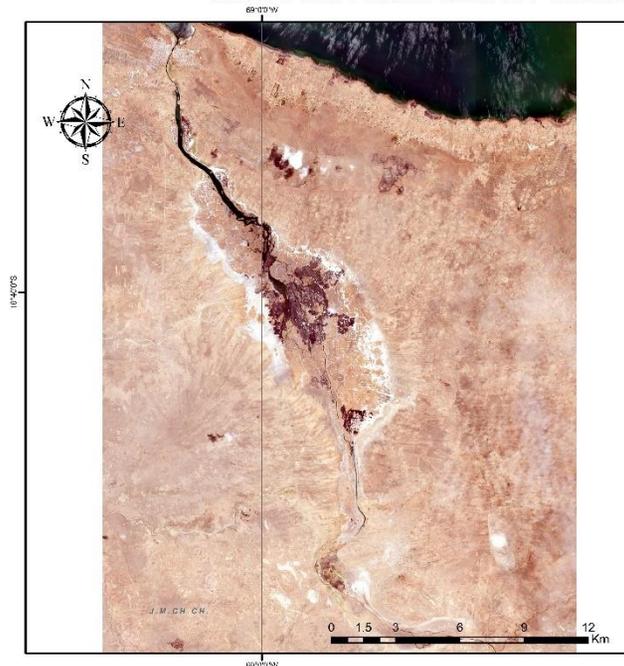
IMAGEN SATELITAL SENTINEL 2 - LAGUNA AGUALLAMAYA

NDWI: Existe decremento hasta el mes de octubre hacia el sur de la laguna Aguallamaya.

NDMI: En áreas cercanas al sud de la laguna existe disminución de humedad hasta octubre.

MSI: Existiendo posible disminución de estrés al este de la laguna.

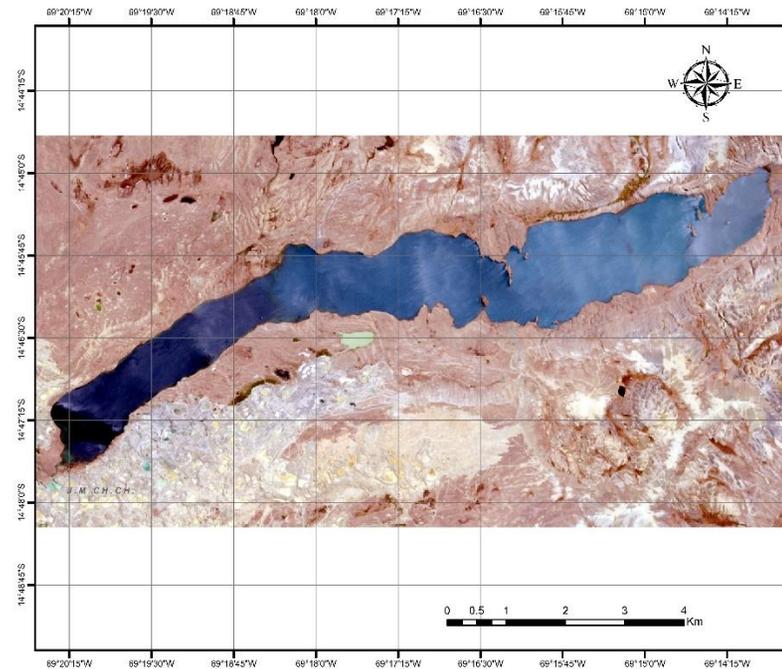
IMAGEN SATELITAL SENTINEL - LAGUNA SUCHEZ

Descripción: Para el mes de octubre en la Laguna Suchez en los últimos años no se evidenció cambios notorios en el área de cuerpo de agua.

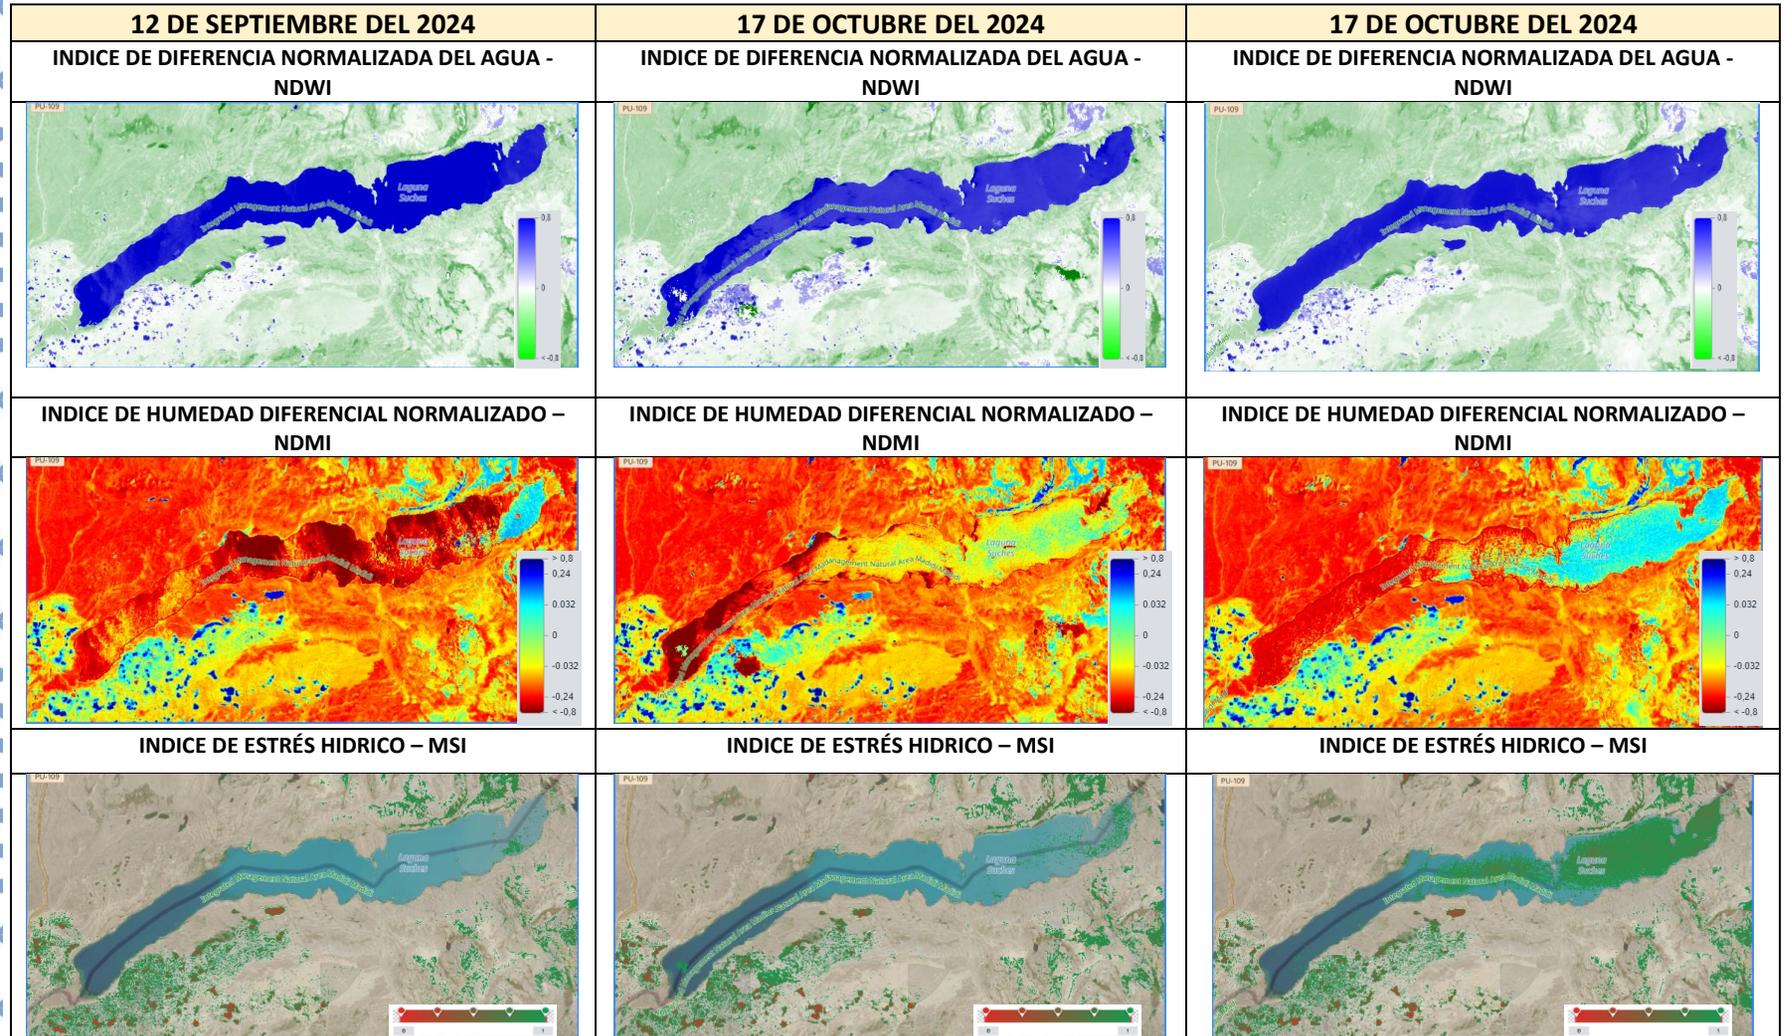
COMPARACION DE LOS ULTIMOS 3 MESES

NDWI: Respecto a este índice existe disminución hacia el Sud Oeste en áreas cercanas a la laguna

NDMI: Al Sud Oeste de la Laguna, se puede apreciar leves cambios de la humedad superficial que van disminuyendo hasta el mes de octubre.

MSI: El estrés hídrico en la laguna Suchez, se puede notar posible disminución de estrés hacia el Sud Oeste de la Laguna y hacia el Sud Este.

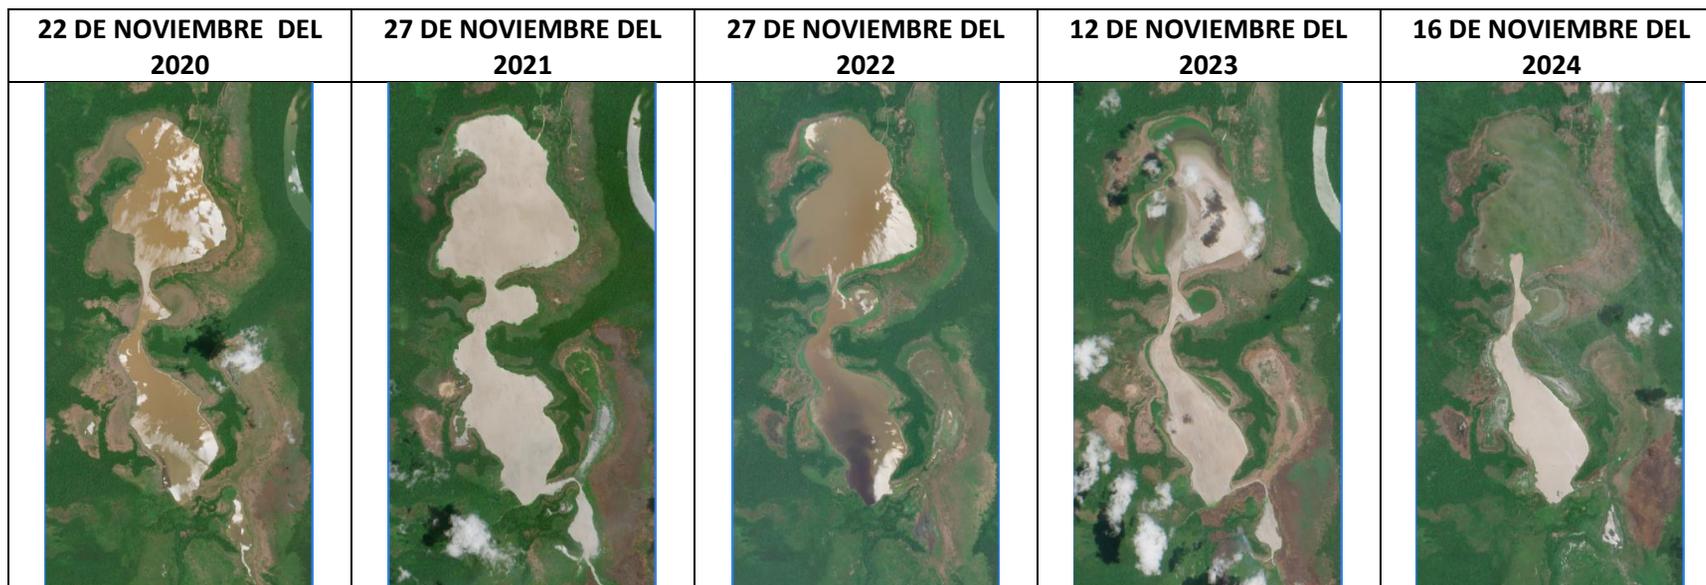
COMPARACION DE LOS ULTIMOS 5 AÑOS

Descripción: en la laguna Moa se puede apreciar que en octubre de la gestión 2024 existe menor área de cuerpo de agua en relación a los años anteriores, disminuyendo de forma notoria hacia el Norte de la laguna este y sur.

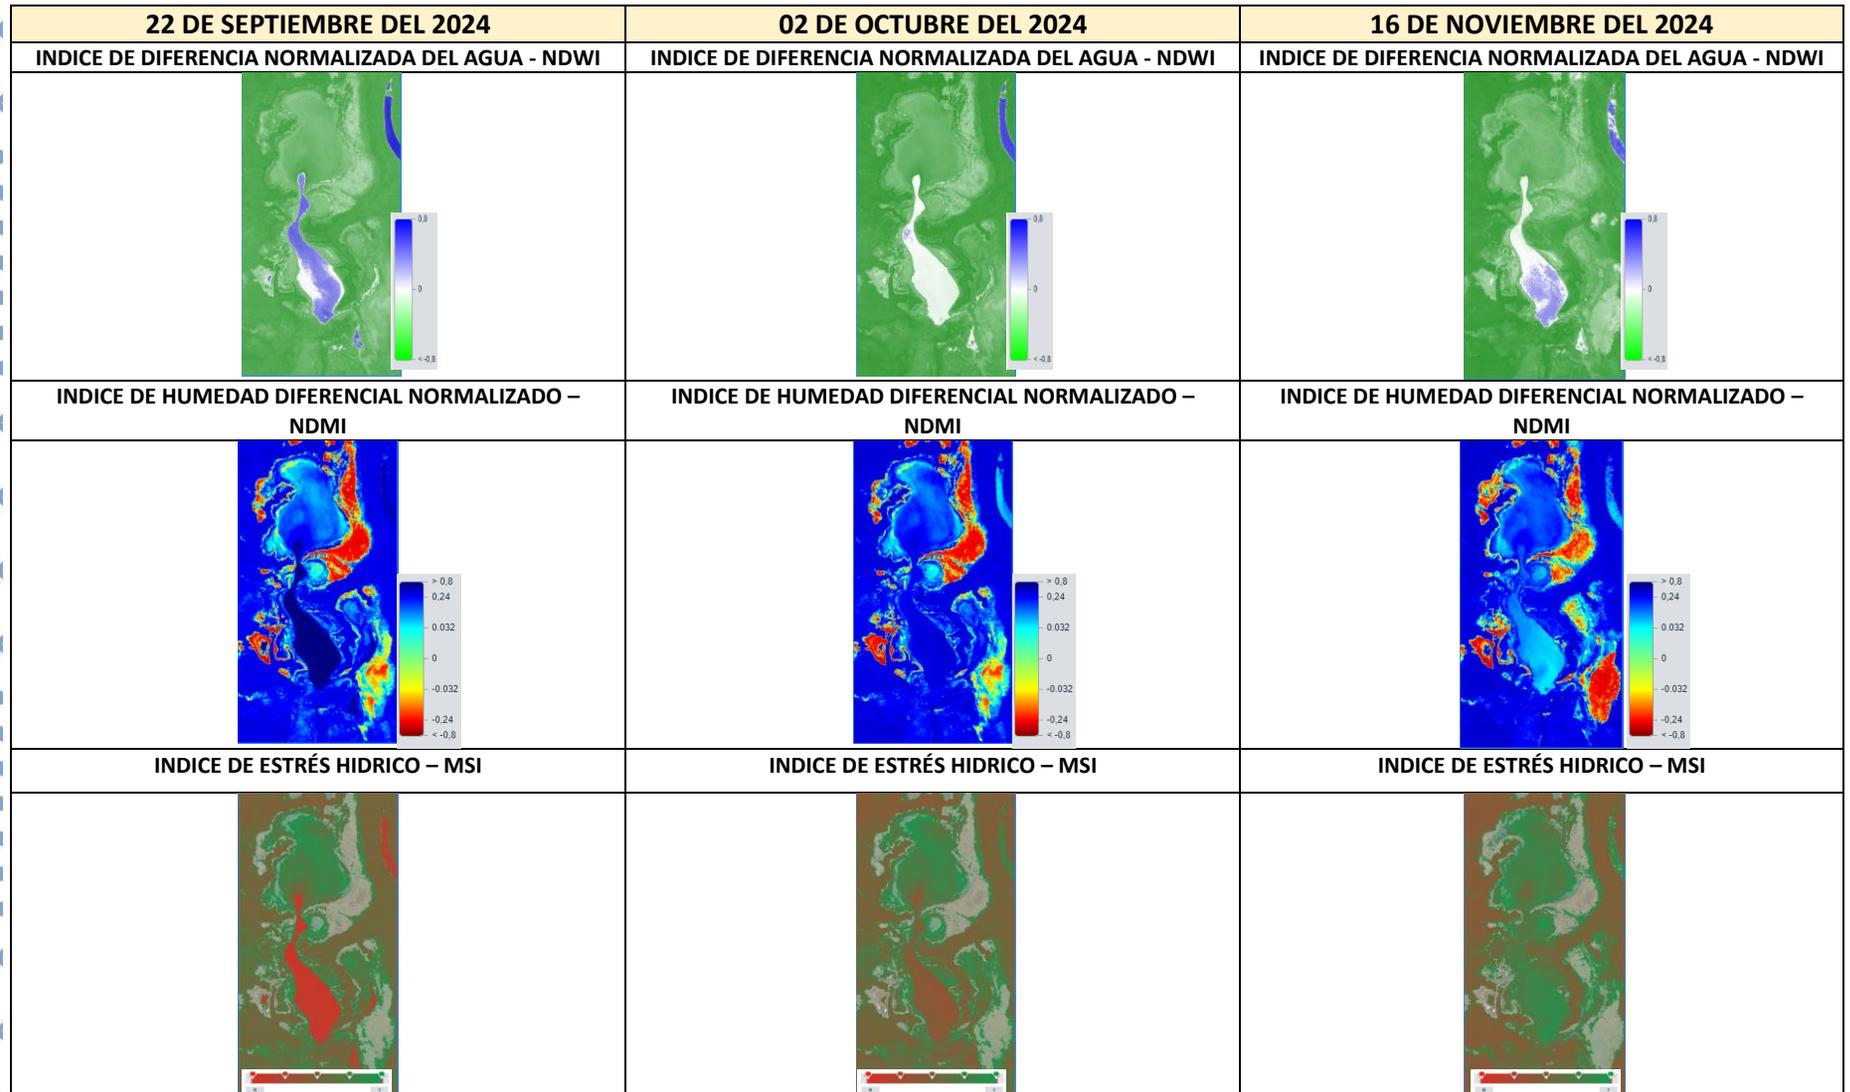
COMPARACION DE LOS ULTIMOS 3 MESES

NDWI: Se puede observar en los últimos 3 meses, cambios al Oeste de la laguna.

NDMI: Hacia el Oeste y Nor Este de la laguna se puede apreciar reducción de humedad superficial hasta octubre.

MSI: Existe un posible notorio estrés hídrico a lo largo de toda la laguna con pocos cambios al este y Oeste de la laguna .

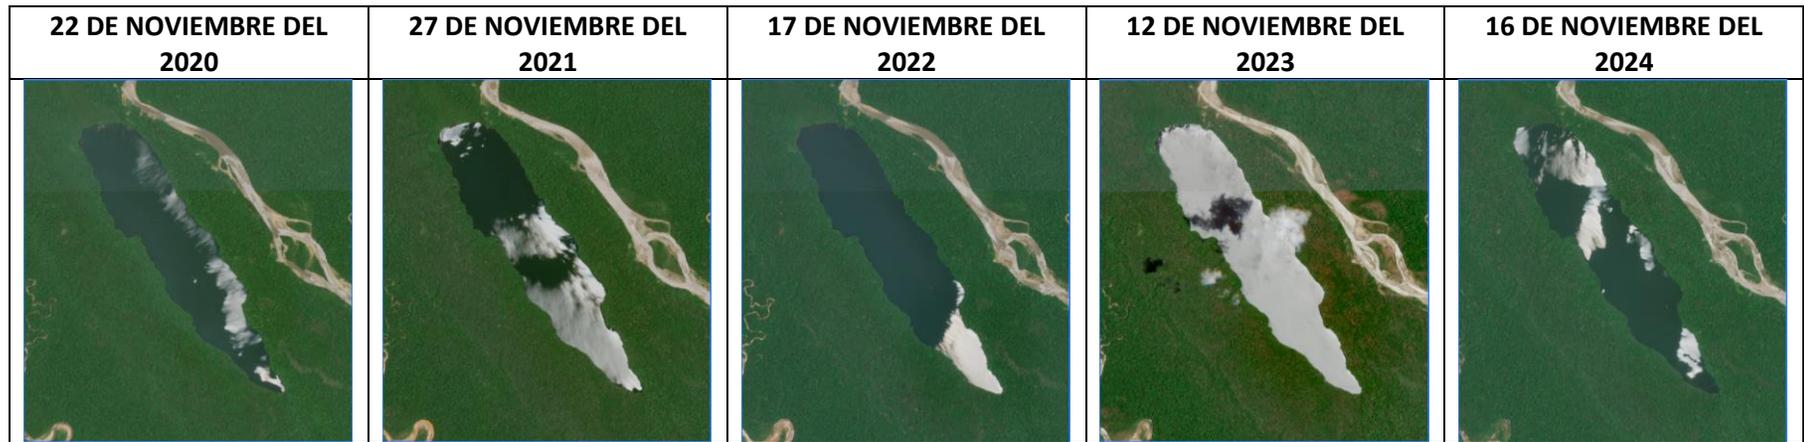
COMPARACION DE LOS ULTIMOS 5 AÑOS

Descripción: En la laguna Santa Rosa se puede apreciar que en octubre de la gestión 2024 en comparación a años anteriores, no existe cambios de área de cuerpo de agua.

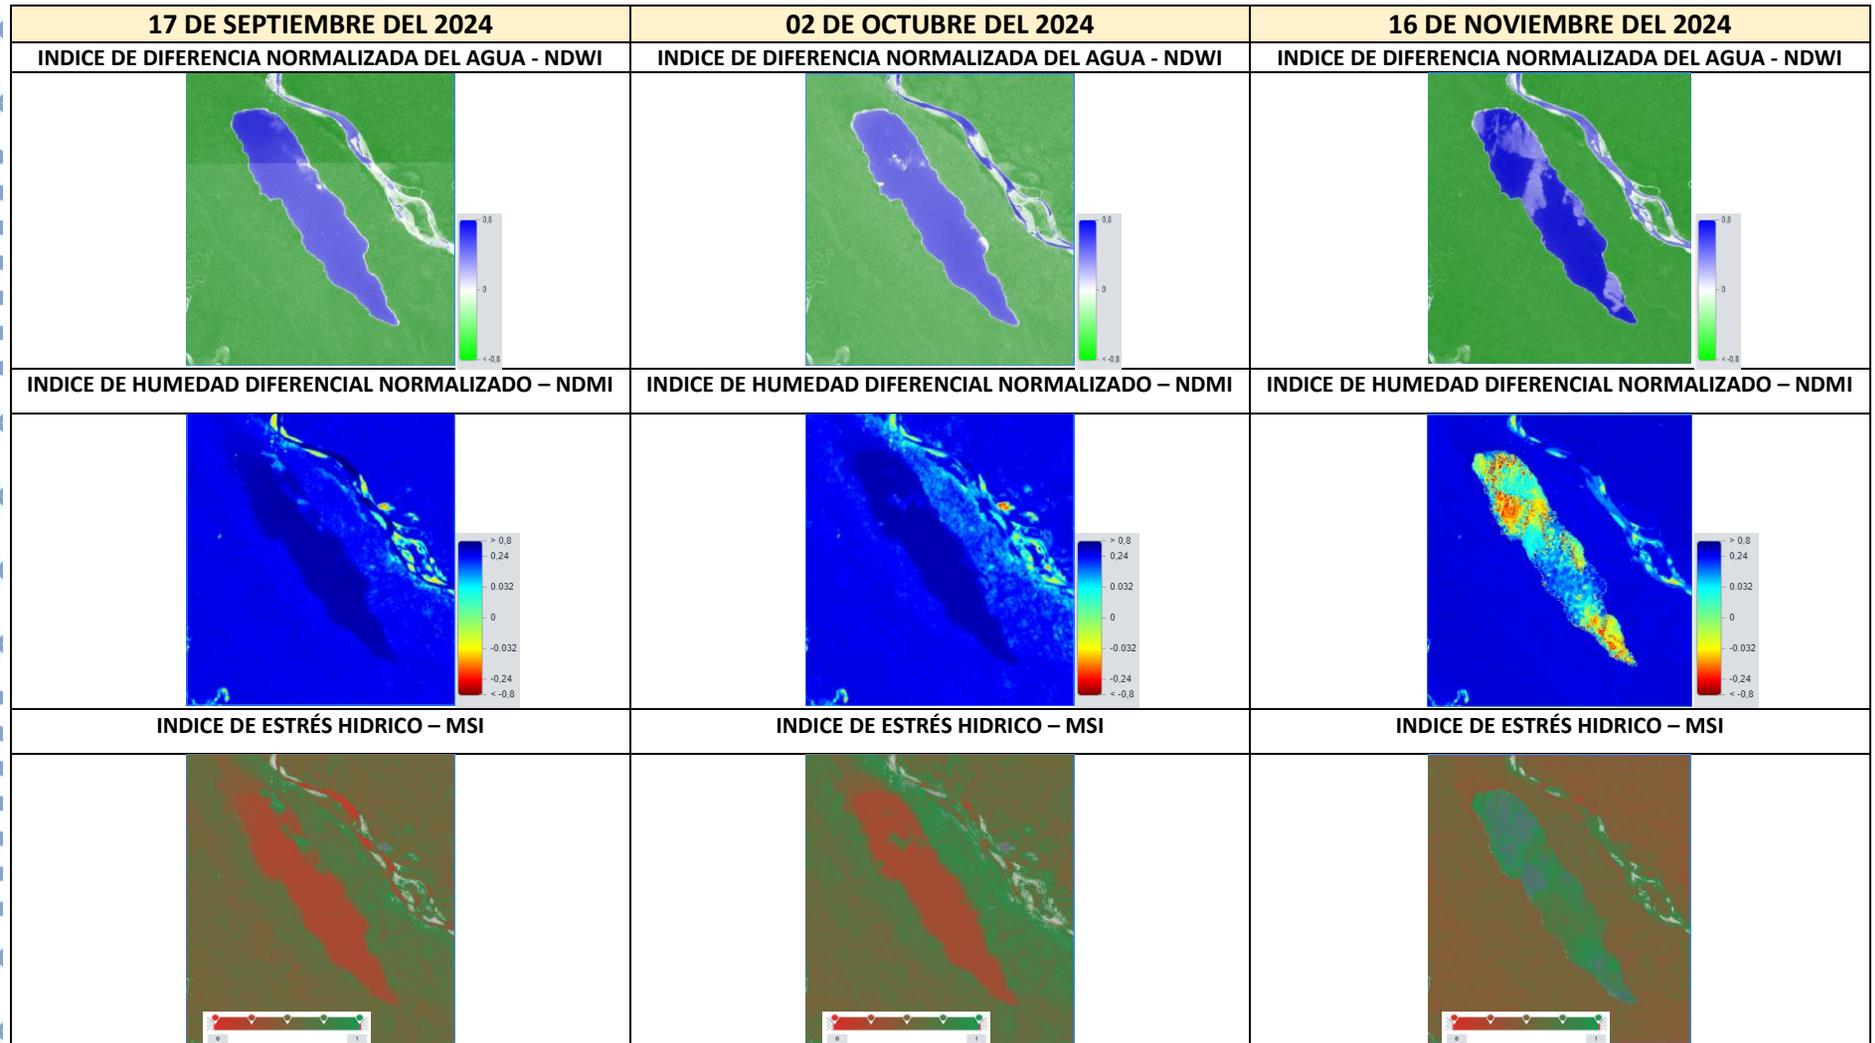
COMPARACION DE LOS ULTIMOS 3 MESES

NDWI: Para los últimos meses, se puede notar que no existió cambios significativos en el área de espejo de agua.

NDMI: Para los últimos meses, se puede notar que no existió cambios significativos en la humedad por el sector.

MSI: Para los últimos meses puede haber un posible estrés hídrico alrededores de la laguna predominantemente al Este.

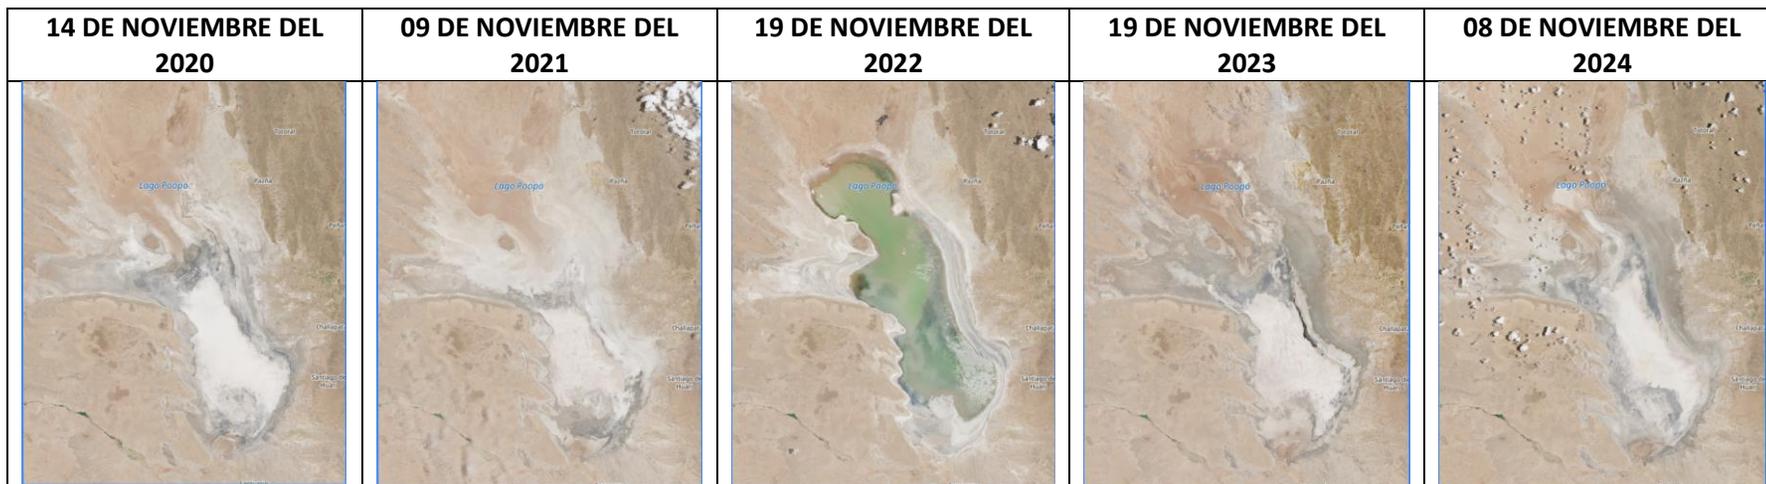
COMPARACION DE LOS ULTIMOS 5 AÑOS

Descripción: Para el lago se puede notar que en la gestión 2022 se tuvo mayor área de cuerpo de agua, actualmente nos encontramos con áreas de espejo de agua menores a las de la gestión 2022 y mayores a la de la gestión 2023 en pocas cantidades.

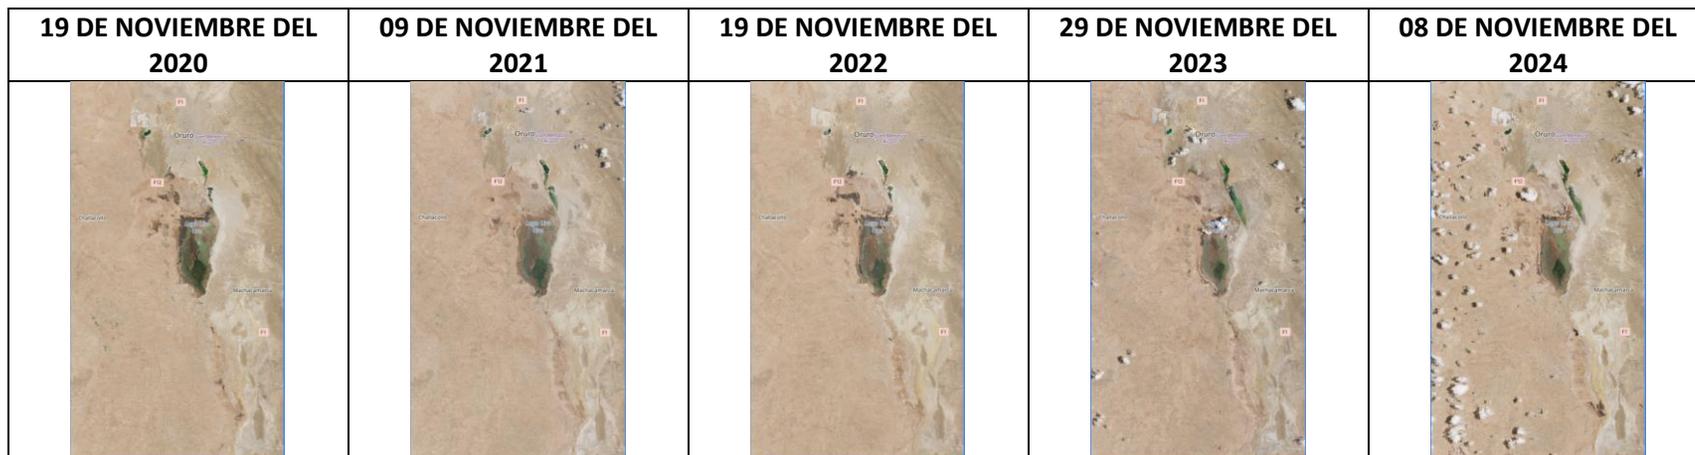
COMPARACION DE LOS ULTIMOS 5 AÑOS

Descripción: Para el lago Uru Uru en octubre de los últimos años se puede notar que el área de espejo de agua actual es intermedia entre la gestión 2022 y 2023 (menores a octubre del 2022 pero mayores a octubre del 2023), en general existieron variaciones al Norte y Nor Oeste del lago.

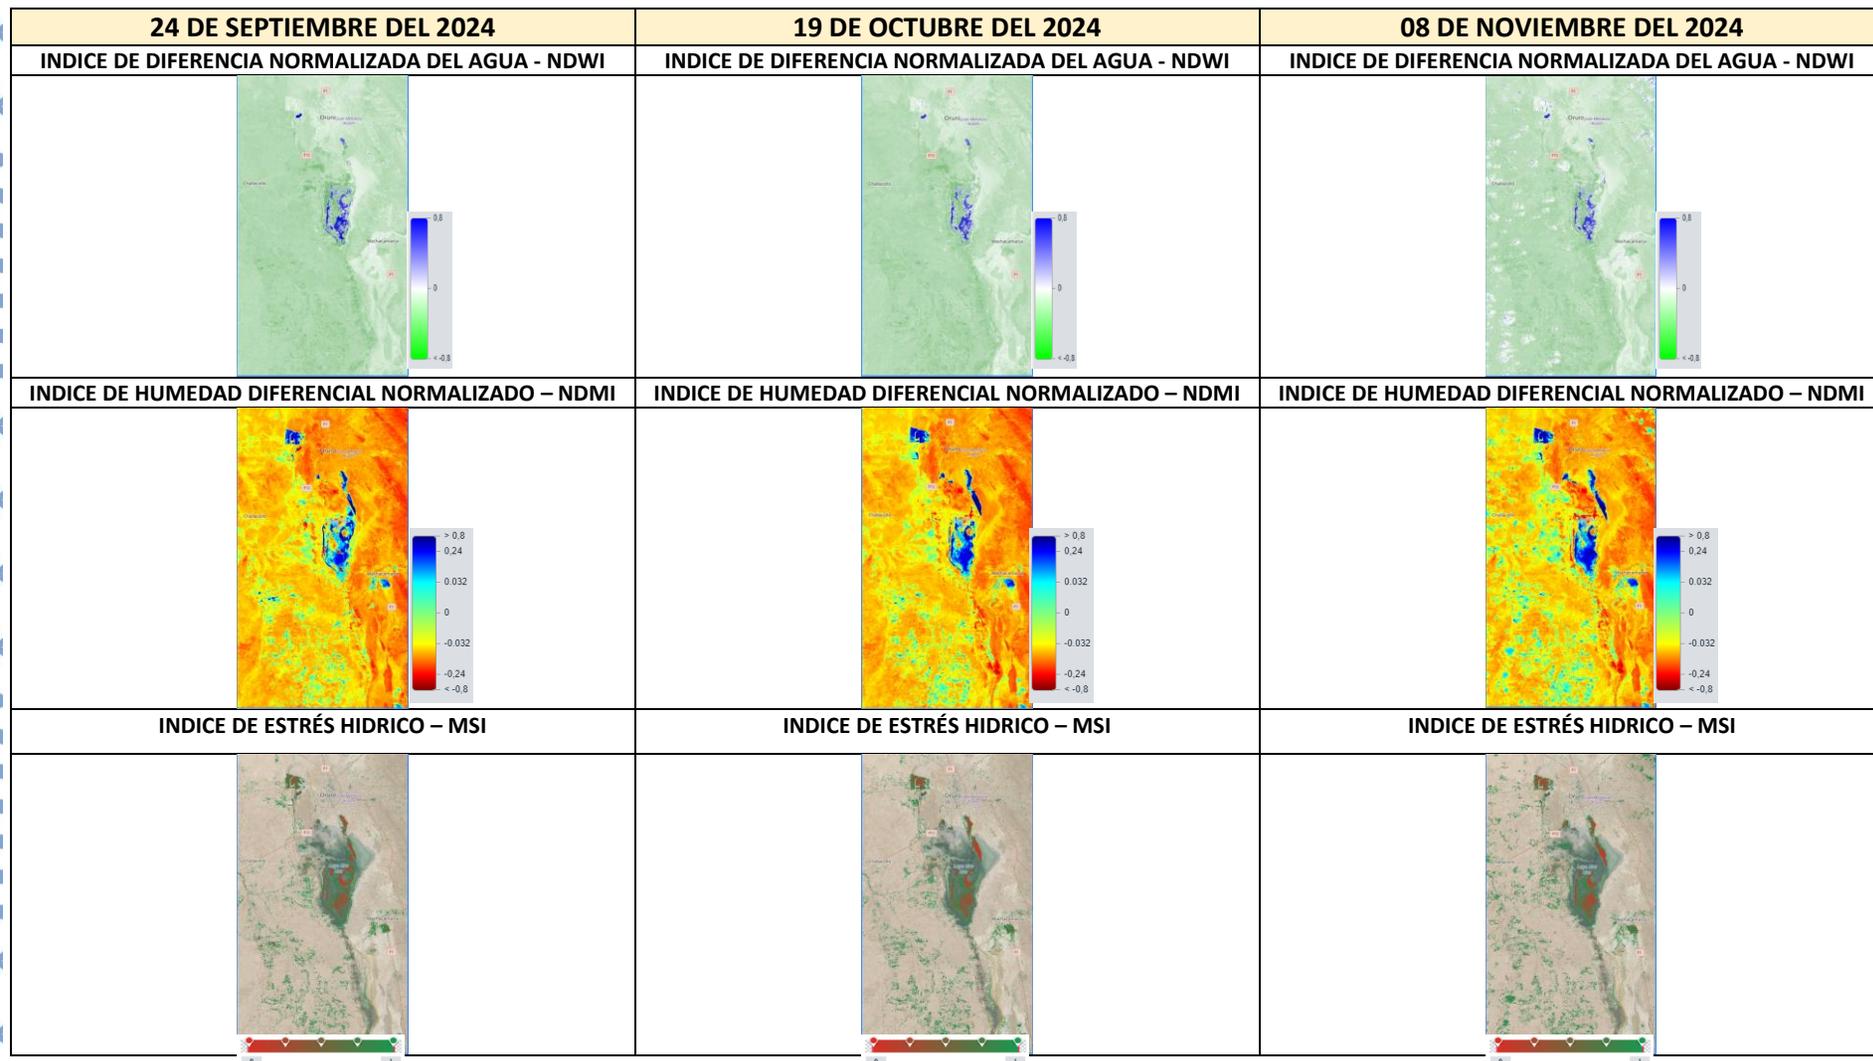
COMPARACION DE LOS ULTIMOS 3 MESES

NDWI: Para los últimos meses se puede apreciar descensos al este y oeste del lago

NDMI: Respecto al índice de humedad para los últimos tres meses, se puede notar una disminución alrededores del lago principalmente al Este y Oeste y Sur.

MSI: Respecto al índice de estrés hídrico se puede apreciar un posible incremento de estrés en áreas al sur del lago.

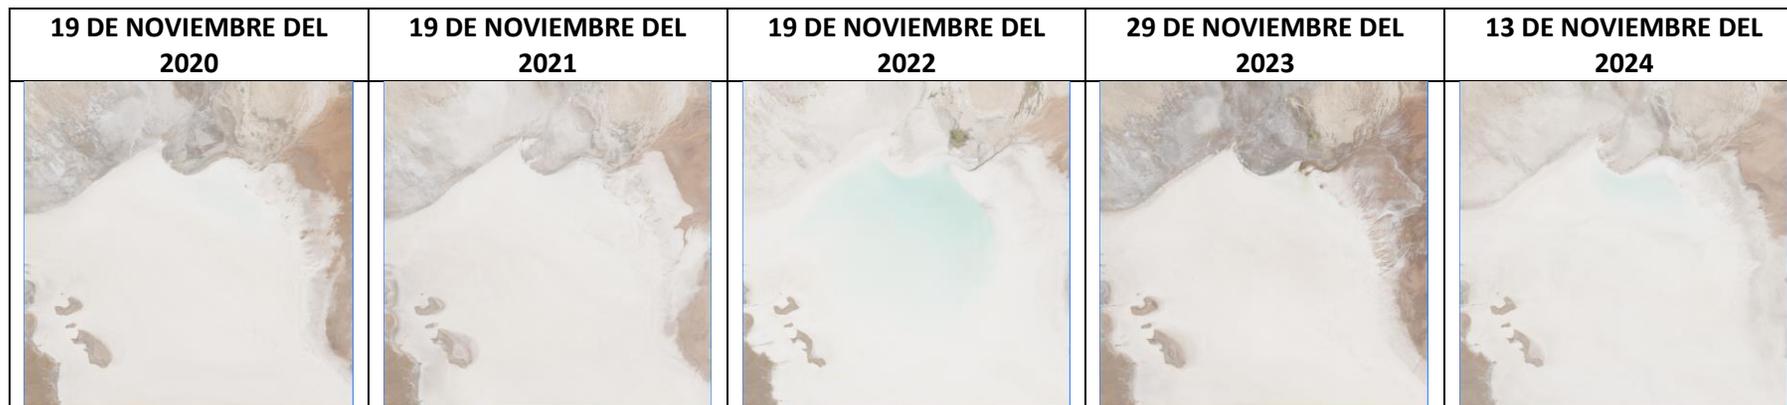
COMPARACION DE LOS ULTIMOS 5 AÑOS

Descripción: En el lago Coipasa se puede apreciar que la presente gestión se tiene un área de espejo menor a la de la gestión 2022 pero mayor respecto a la gestión 2023.

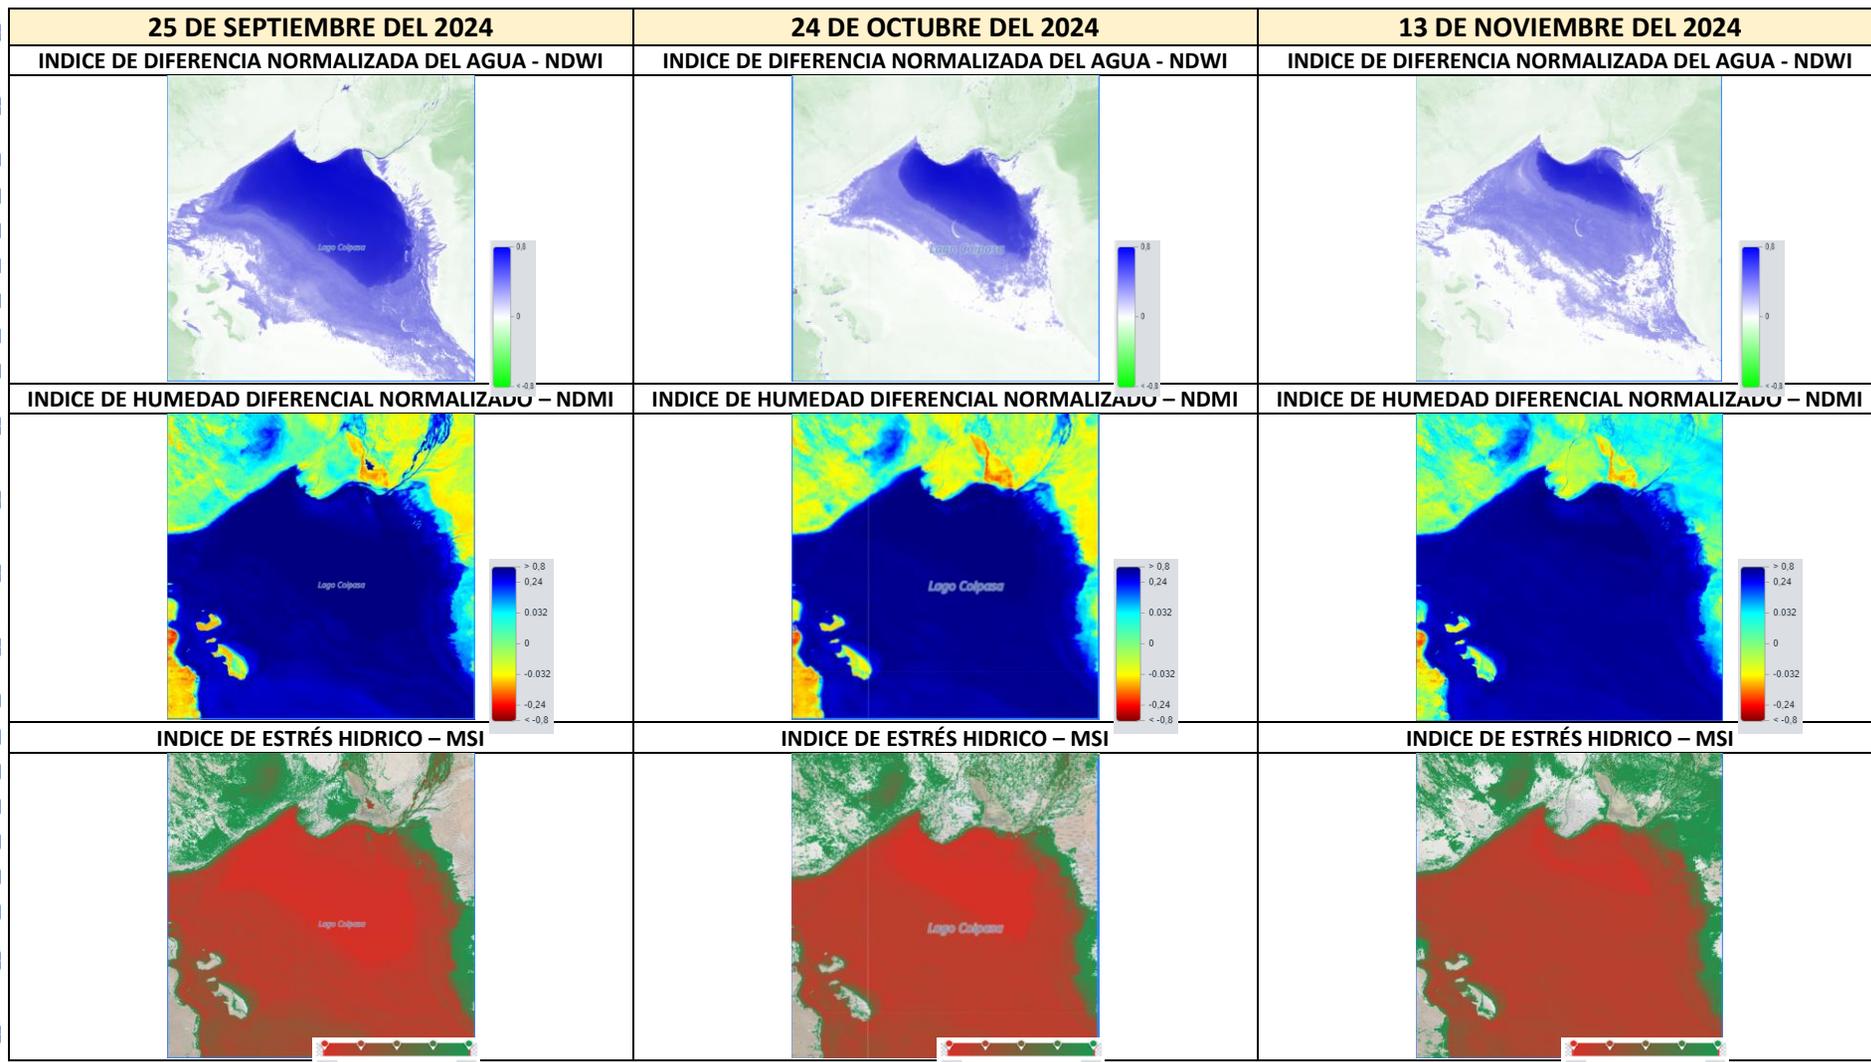
COMPARACION DE LOS ULTIMOS 3 MESES

NDWI: Para los últimos meses se puede notar disminución hacia el Sud y Sud Este del lago.

NDMI: Al Nor Este de la laguna existe disminución de la humedad superficial en los últimos meses.

MSI: Existiendo un leve estrés hídrico notorio alrededor de la laguna en mayor magnitud hacia el Nor Oeste.

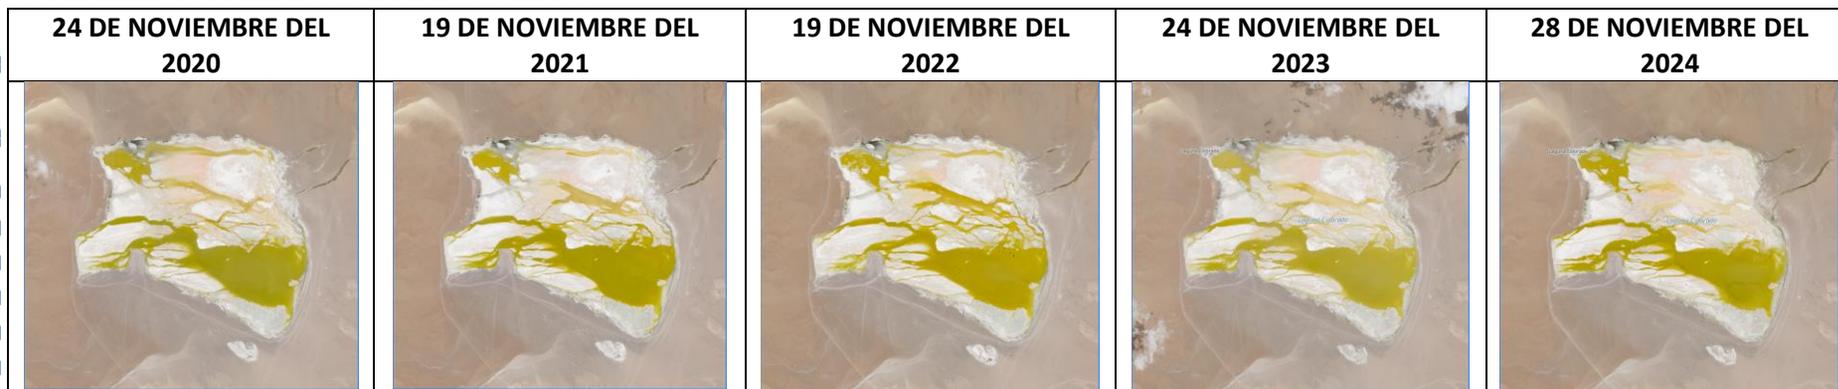
COMPARACION DE LOS ULTIMOS 5 AÑOS

Descripción: La laguna colorada en los últimos 5 años se puede evidenciar cambios predominantemente al nor Oeste y Sud Oeste.

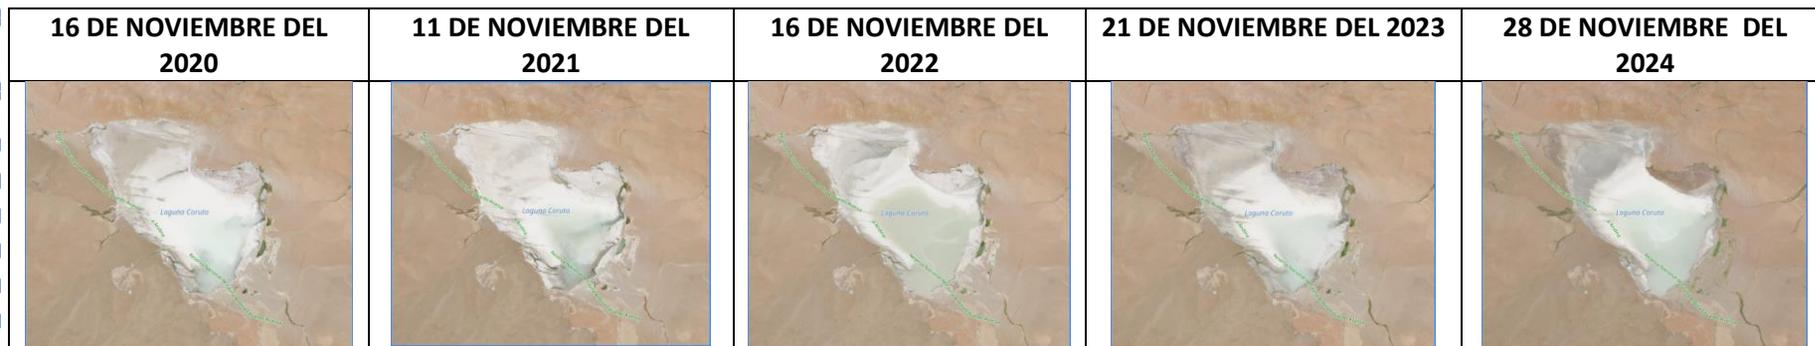
COMPARACION DE LOS ULTIMOS 5 AÑOS

Descripción: Para la presente gestión el área de cuerpo de agua de la laguna Caruta en relación a la gestión anterior es mayor, mostrando cambios notorios hacia el Nor Oeste de la laguna, pero es menor a la de la gestión 2022.

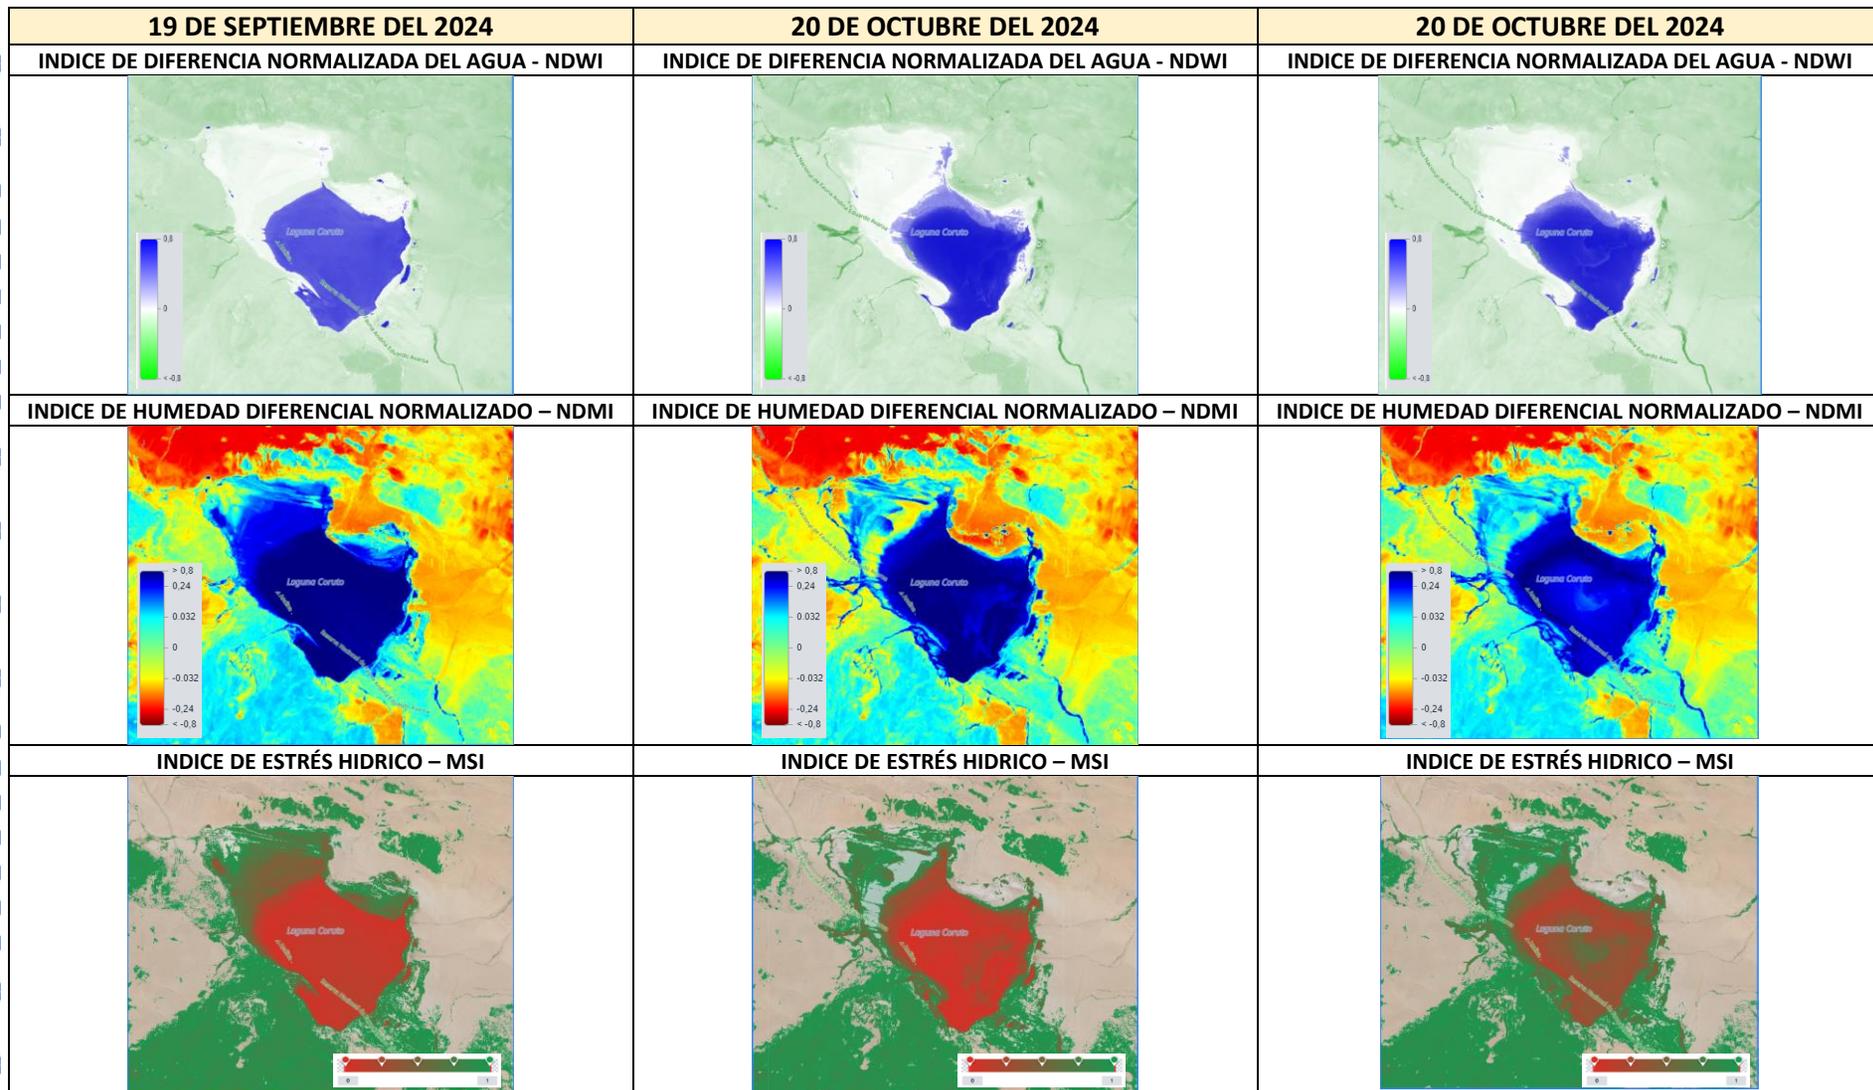
COMPARACION DE LOS ULTIMOS 3 MESES

NDWI: Para los últimos tres meses, existe cambios hacia el Nor Oeste de la laguna.

NDMI: Respecto al índice de humedad en los últimos meses se puede notar que la humedad está disminuyendo al Nor Oeste de la laguna.

MSI: Para el índice de estrés hídrico, se encuentra concentrado estrés alrededores de la laguna, principalmente al Norte Oeste de la laguna.
