MINISTERIO DE MEDIO AMBIENTE Y AGUA
**SERVICIO NACIONAL DE
METEOROLOGÍA
E HIDROLOGÍA**
DIRECCIÓN DE HIDROLOGÍA
BOLETÍN MENSUAL
MONITOREO SATELITAL DE
LAGOS Y LAGUNAS DE
BOLIVIA

**UNIDAD DE ESTUDIOS
E INVESTIGACIÓN
HIDROLÓGICA**

Noviembre 2024

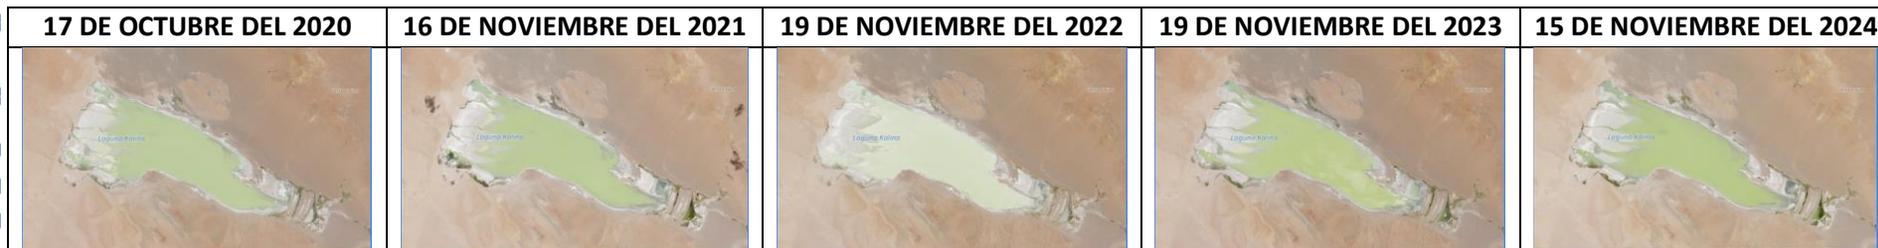
COMPARACION DE LOS ULTIMOS 5 AÑOS

Descripción: Para el último año en la Laguna Kalina en comparación a las gestiones anteriores muestra pequeños cambios al Nor Oeste y Sud Este de la laguna.

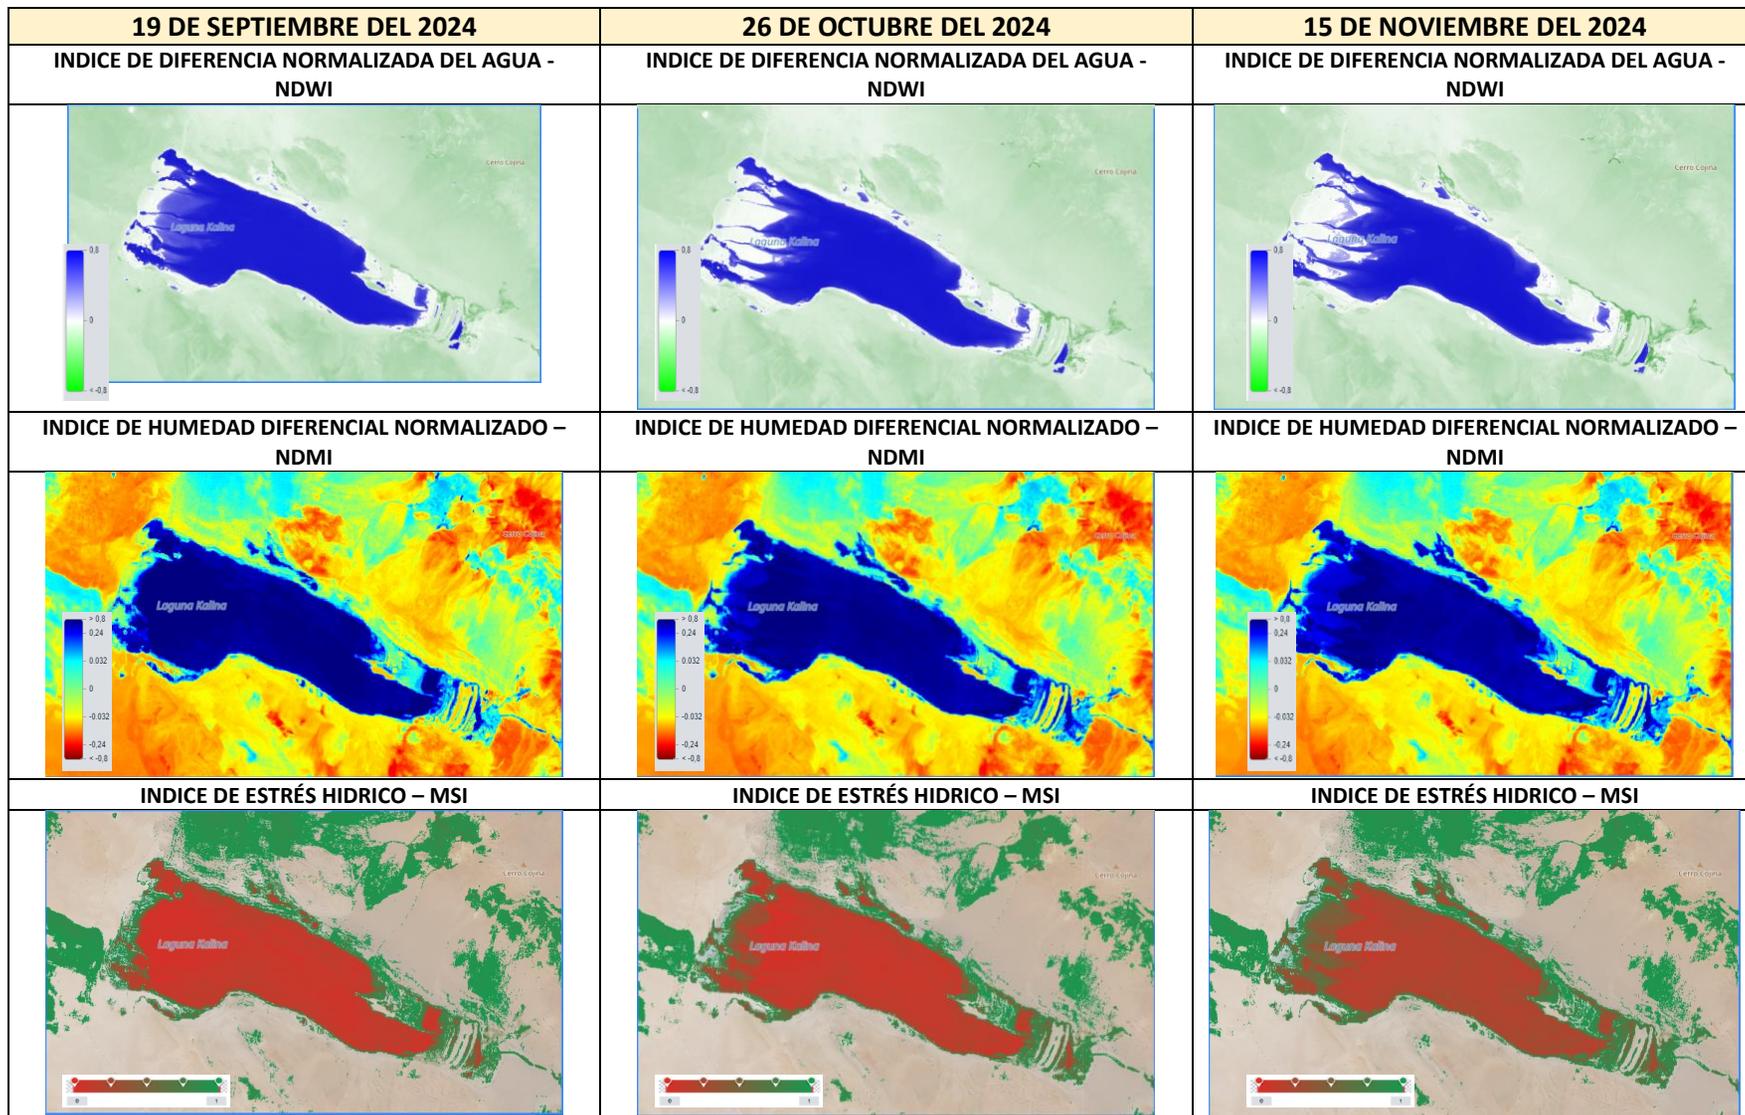
COMPARACION DE LOS ULTIMOS 3 MESES

NDWI: Respecto a este índice para los últimos tres meses se puede apreciar descensos de Nor Oeste al Sud Este.

NDMI: Para los últimos meses, la humedad superficial muestra una leve disminución de la humedad alrededores de la laguna principalmente al Sud Este.

MSI: Para el índice de estrés hídrico se puede notar mayor estrés en áreas alrededores de la laguna principalmente en áreas cercanas al norte y oeste de la laguna.

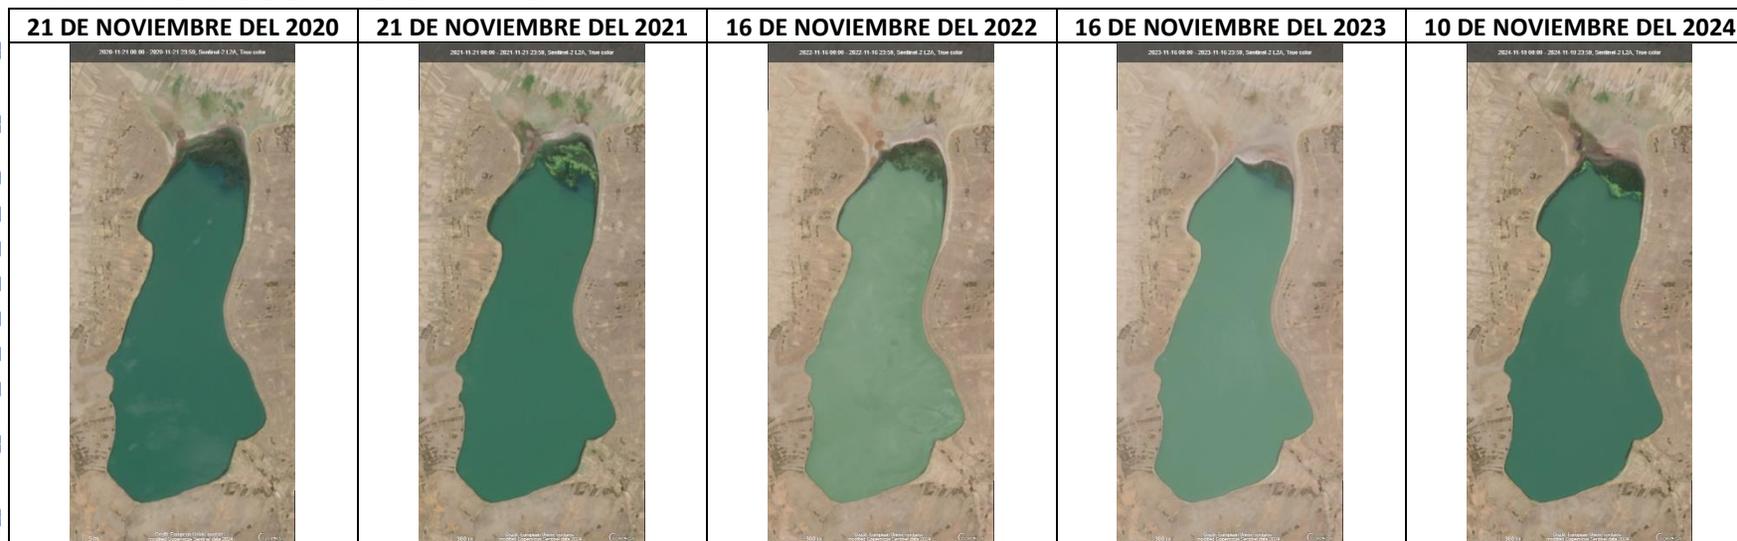
COMPARACION DE LOS ULTIMOS 5 AÑOS

En los últimos cinco años, el nivel de agua de la laguna ha mostrado cambios significativos. Se observa una disminución continua desde 2020 hasta 2023, seguida por un aumento en 2024. Comparado con 2023, el nivel de agua subió en el norte de la laguna; sin embargo, este nivel sigue siendo inferior al de los años 2020, 2021 y 2022.

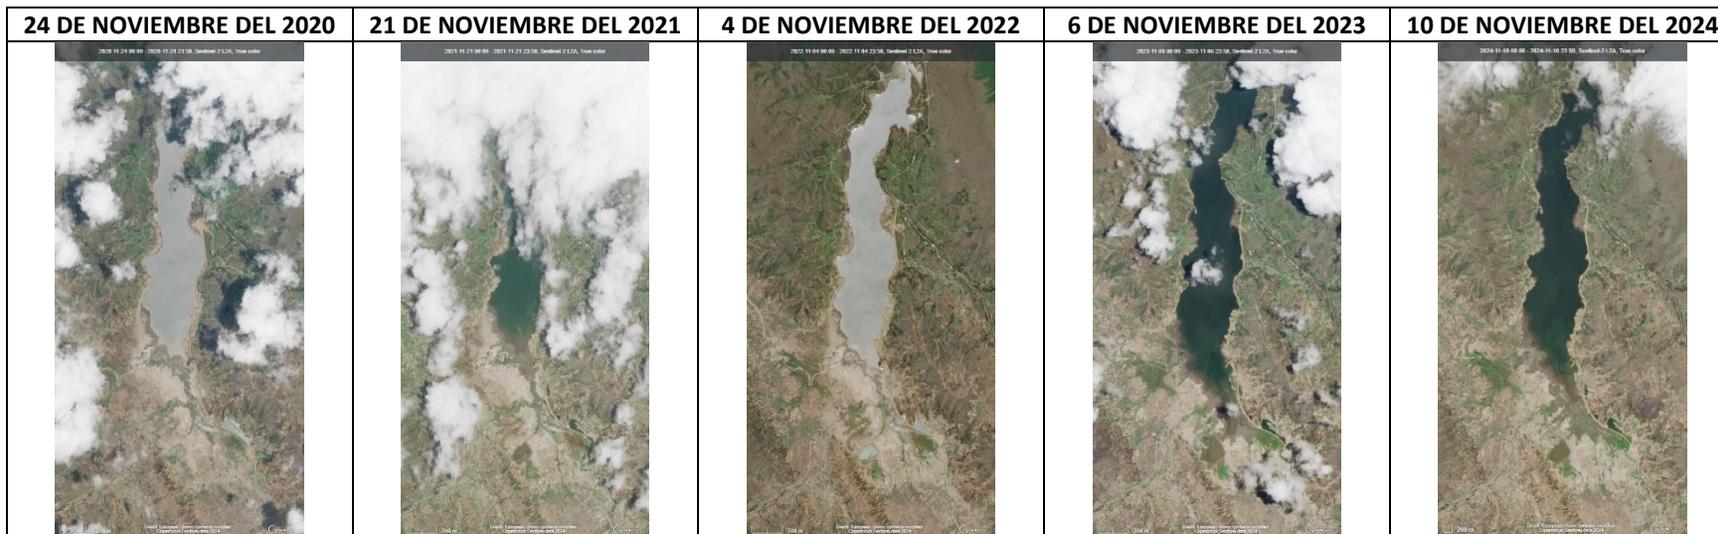
COMPARACION DE LOS ULTIMOS 5 AÑOS

En los últimos tres años, el cuerpo de agua en el suroeste de la laguna presentó una notable disminución entre 2020 y 2022. Sin embargo, en 2023 experimentó una recuperación significativa, aunque volvió a disminuir este año 2024.

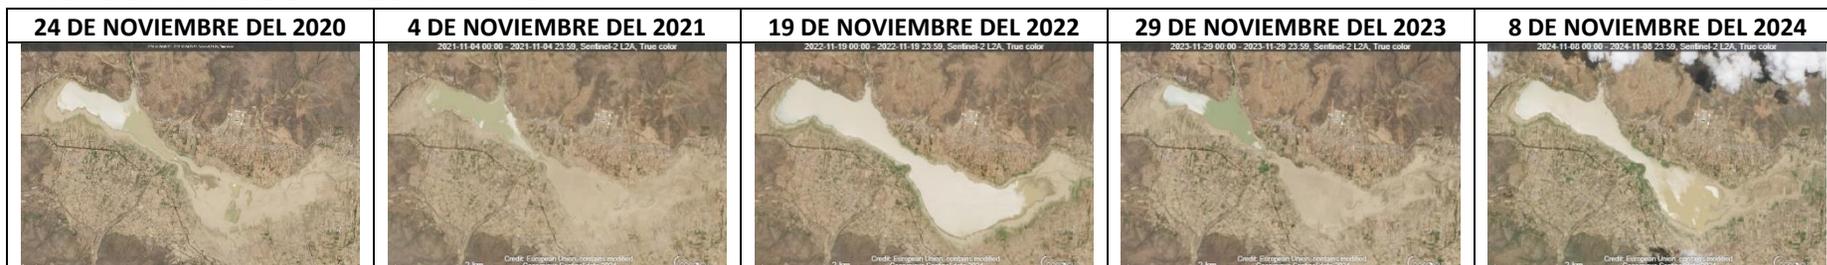
COMPARACION DE LOS ULTIMOS 5 AÑOS

En los últimos años, el cuerpo de agua de la laguna ha mostrado variaciones significativas. En 2020, 2022 y 2024 se registraron aumentos notables en la extensión del agua, mientras que en 2021 y 2023 se observó una disminución considerable. Aunque la recuperación de 2024 no alcanzó los niveles de 2022, representa una mejora respecto a los años más secos.

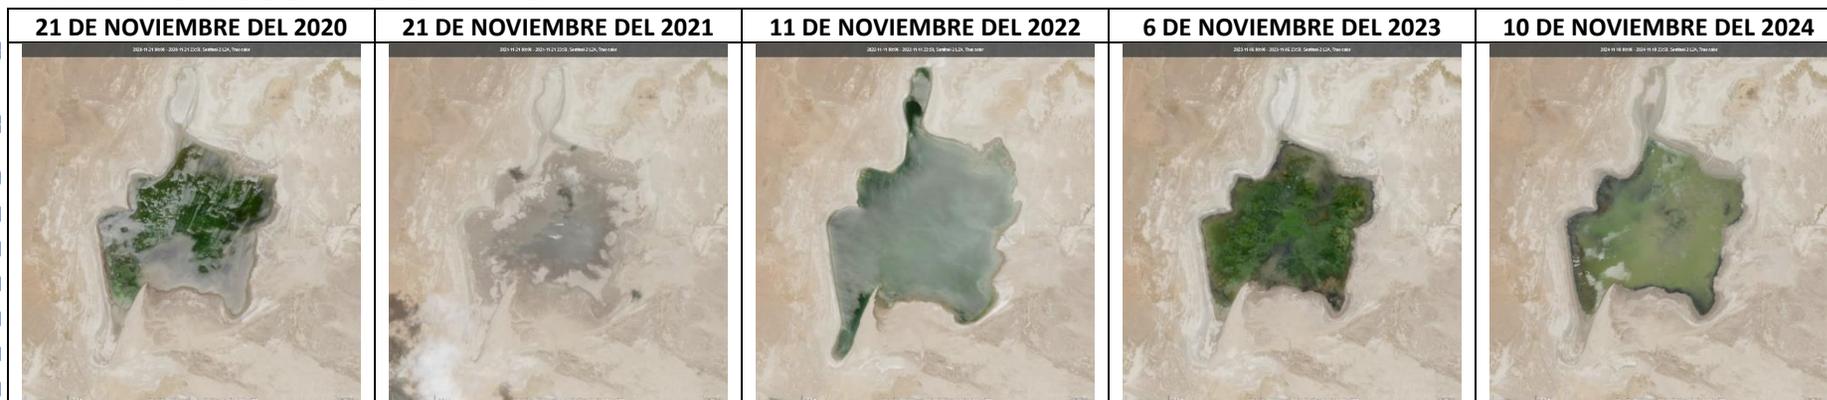
COMPARACION DE LOS ULTIMOS 5 AÑOS

LAGUNA GRANDE

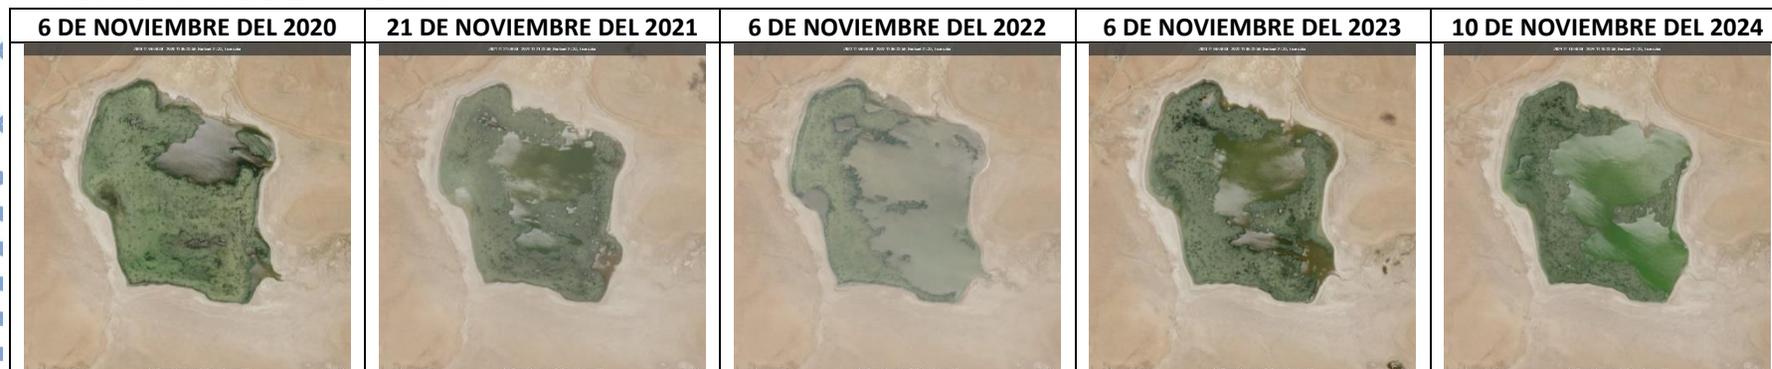
COMPARACION DE LOS ULTIMOS 5 AÑOS

Laguna Pujará

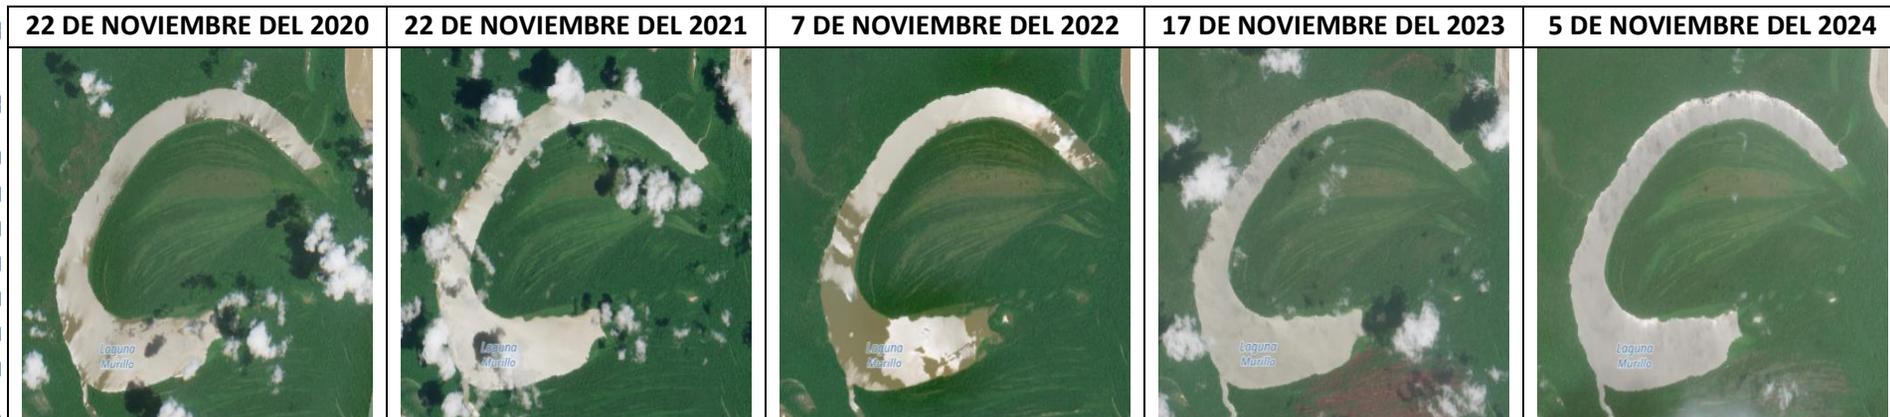
COMPARACION DE LOS ULTIMOS 5 AÑOS

Descripción: Respecto al comportamiento durante el mes de noviembre de los últimos 5 años de análisis, se observa cuerpos de agua con cierta nubosidad característicos de la temporada.

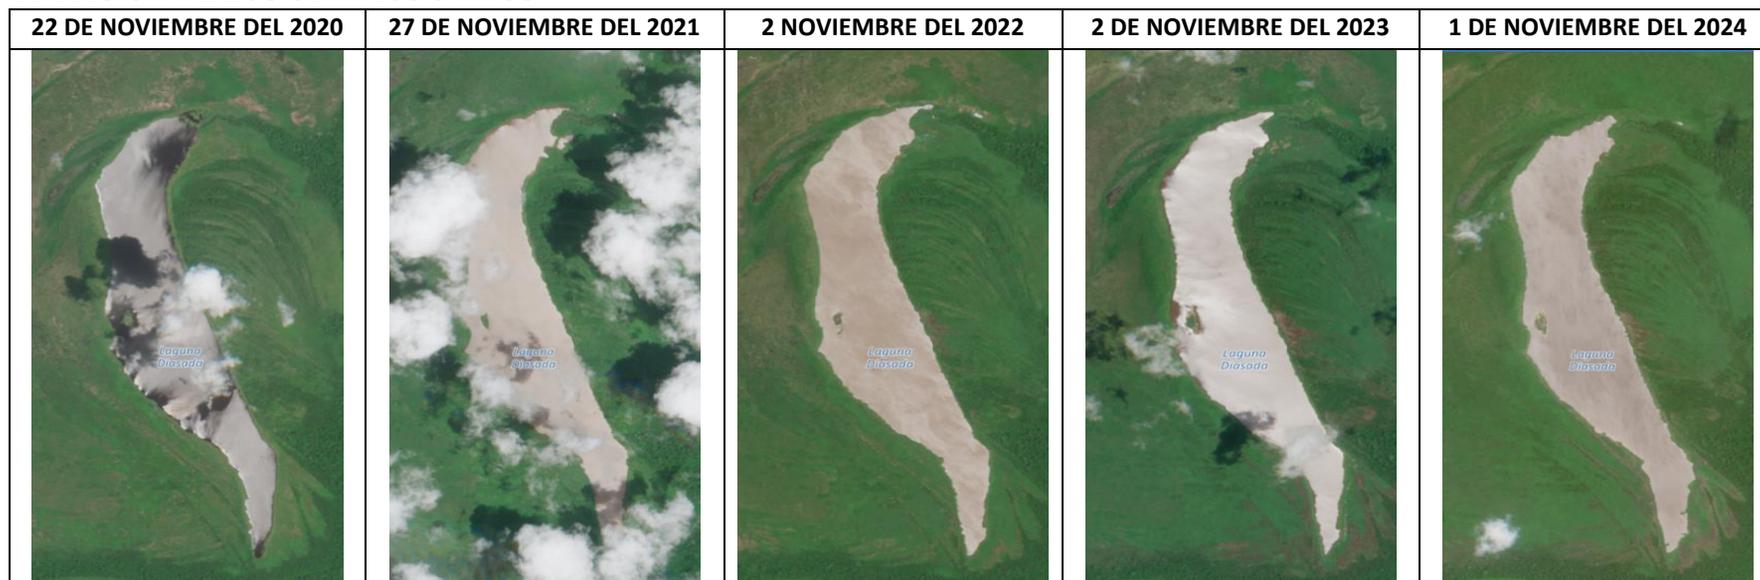
COMPARACION DE LOS ULTIMOS 5 AÑOS

Descripción: Respecto al comportamiento mensual para el mes de noviembre, durante los cinco años de observacion, se mostro cierta nubosidad en los gestiones 2020 y 2021. Respecto al área de cuerpo de agua , no se pudo apreciar cambios notorios.

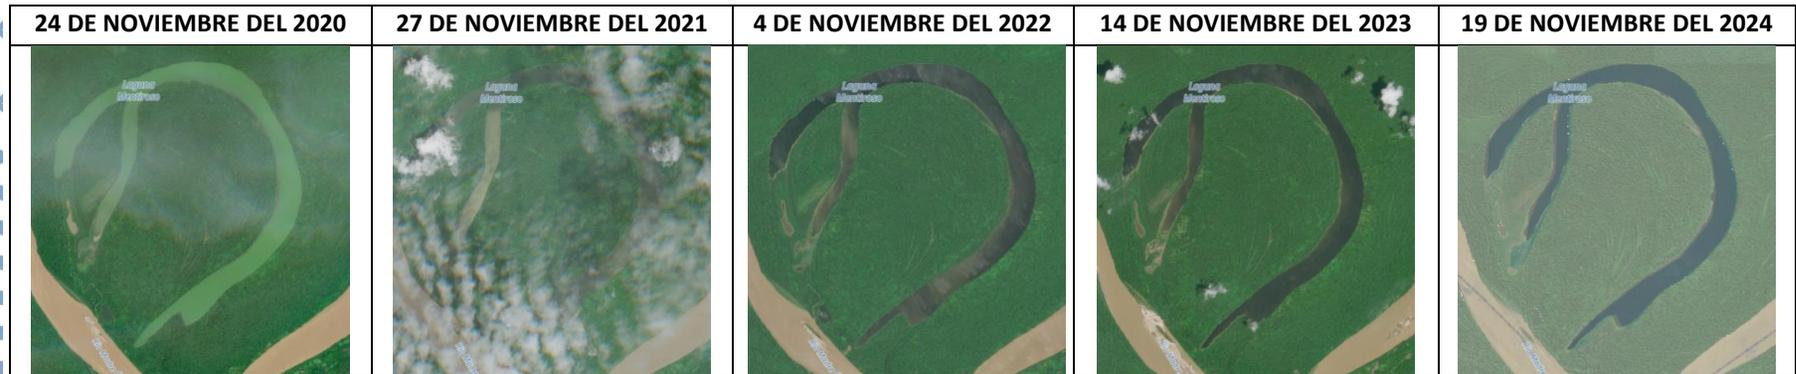
COMPARACION DE LOS ULTIMOS 5 AÑOS

Descripción: Respecto al comportamiento mensual durante los 5 años de evaluación, se observa poca variabilidad presentando en la gestión 2021 cierta nubosidad.

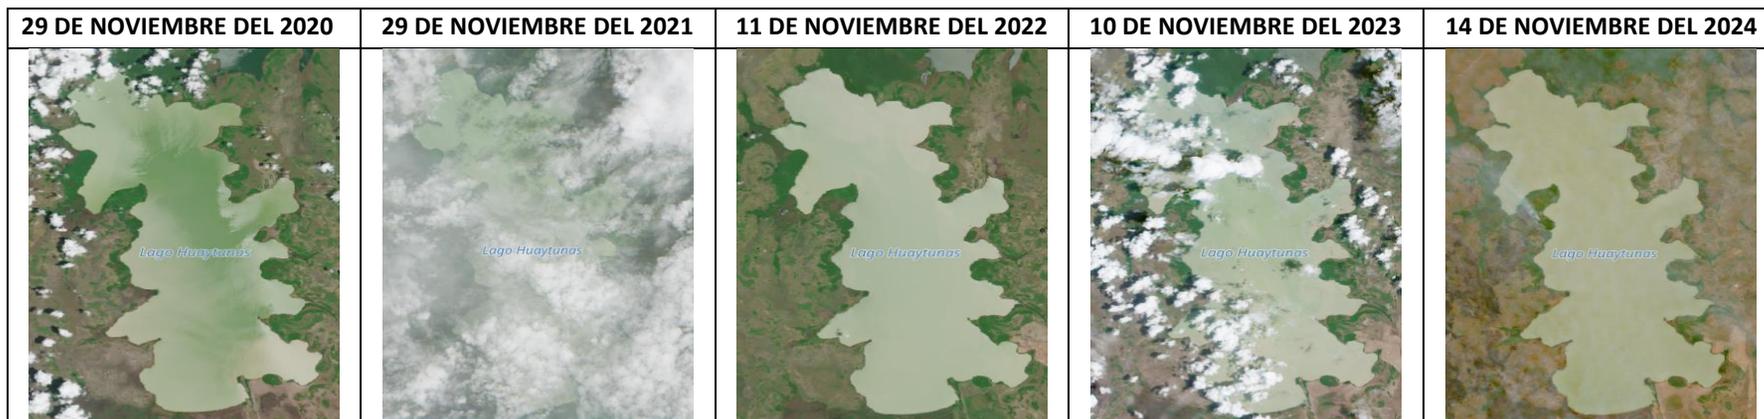
COMPARACION DE LOS ULTIMOS 5 AÑOS

Descripción: El comportamiento mensual a lo largo de los 5 años de evaluación presentó una notable variabilidad, siendo el año 2021 el que exhibió las fluctuaciones más pronunciadas, caracterizado por una significativa presencia de nubosidad

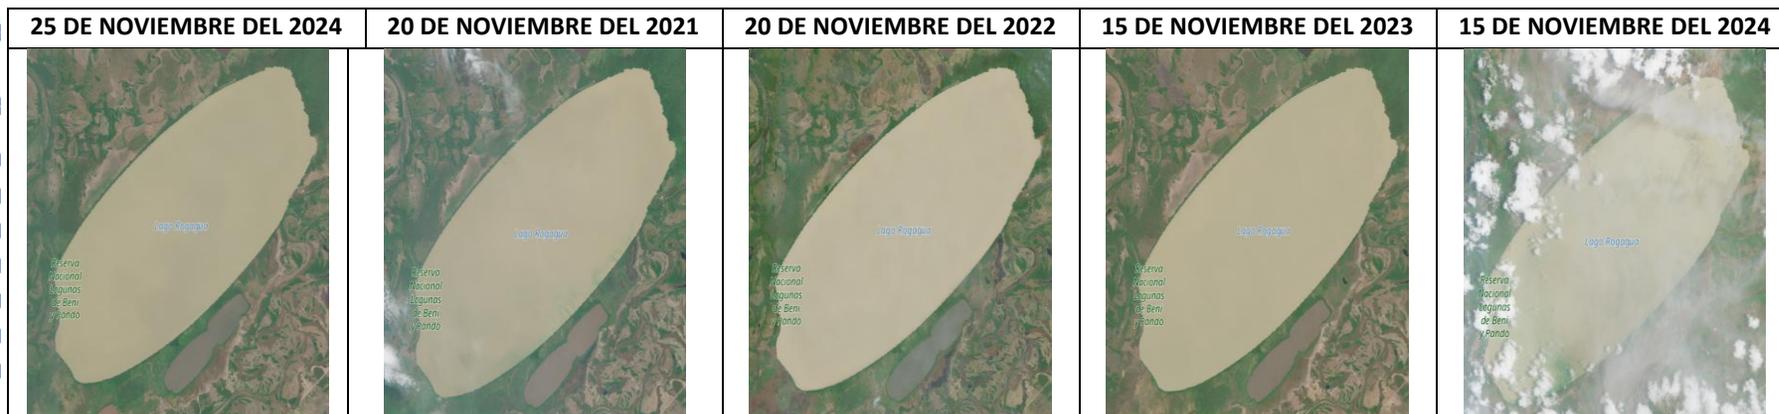
COMPARACION DE LOS ULTIMOS 5 AÑOS

Descripción: En el lago Rogagua durante los 5 años de evaluación no hubo cambios significativos en las áreas de los espejos de agua

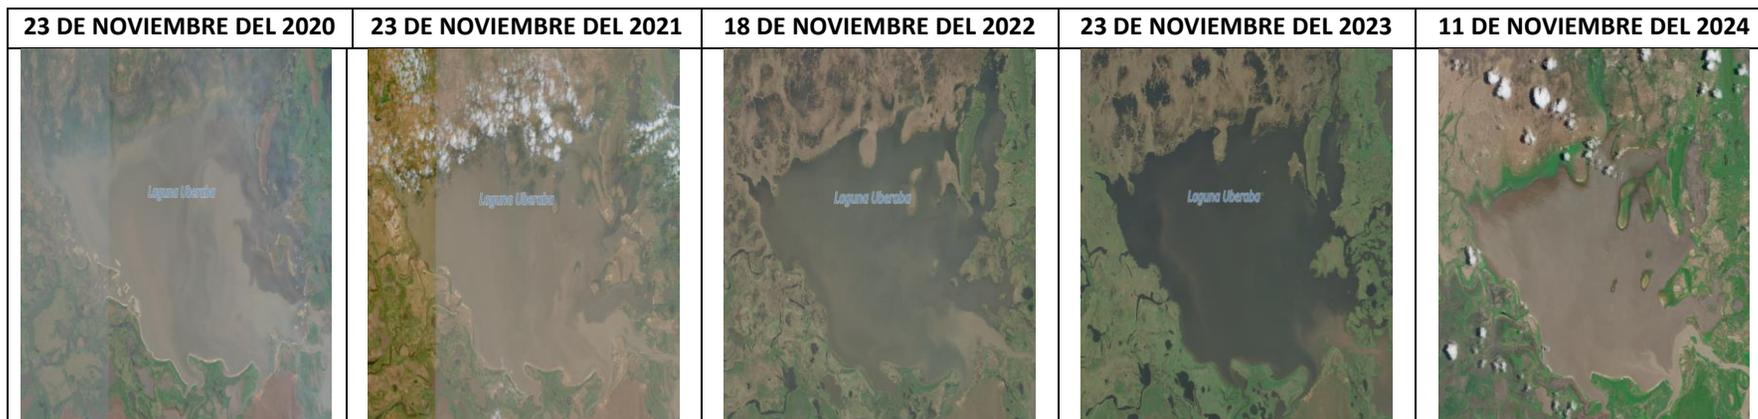
COMPARACION DE LOS ULTIMOS 5 AÑOS

Descripción: Entre los años sujetos a evaluación no se observa cambios de los cuerpos de agua, existiendo leve nubosidad.

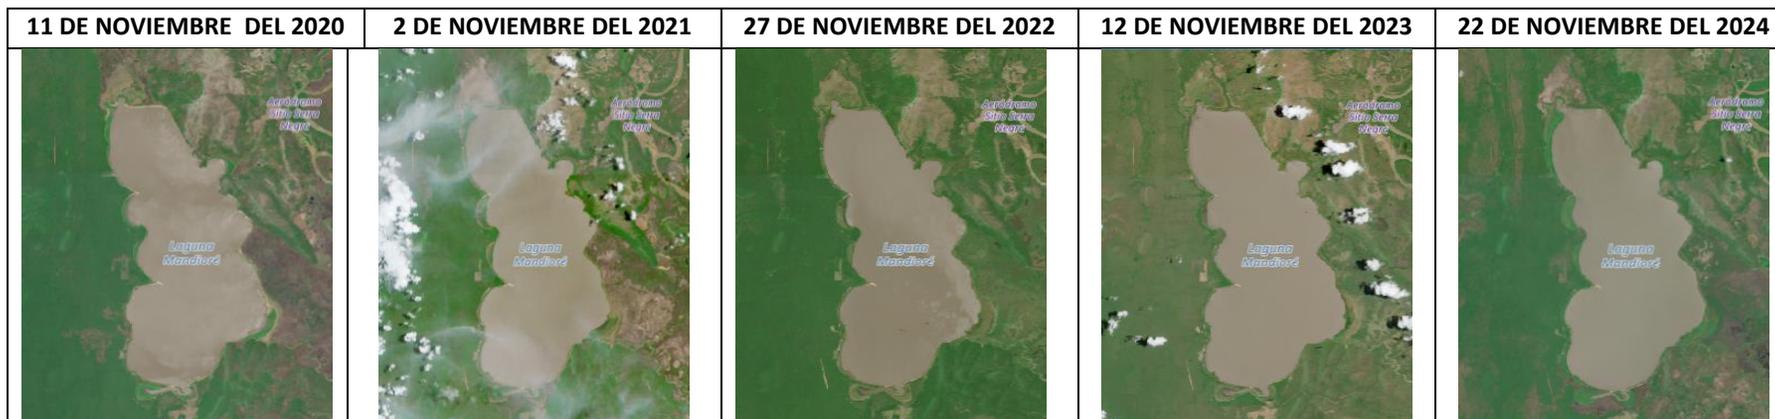
COMPARACION DE LOS ULTIMOS 5 AÑOS

Descripción: Respecto al comportamiento durante el mes de noviembre de los últimos 5 años de análisis, se observa cuerpos de agua con cierta nubosidad característico de la temporada.
