MINISTERIO DE MEDIO AMBIENTE Y AGUA
**SERVICIO NACIONAL DE
METEOROLOGÍA
E HIDROLOGÍA**
DIRECCIÓN DE HIDROLOGÍA
BOLETÍN MENSUAL
MONITOREO SATELITAL DE
LAGOS Y LAGUNAS DE
BOLIVIA

**UNIDAD DE ESTUDIOS
E INVESTIGACIÓN
HIDROLÓGICA**

Mayo 2024

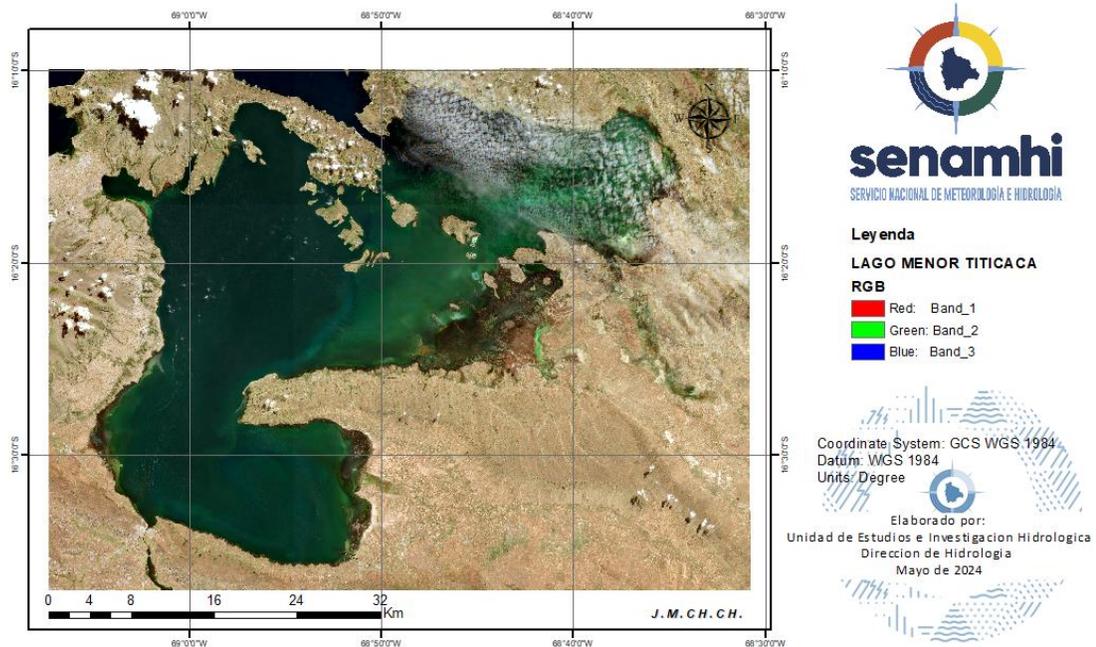
IMAGEN SATELITAL SENTINEL - LAGO MENOR TITICACA

Descripción: Respecto al comportamiento del año pasado y el presente año para el mes de mayo, se puede notar que actualmente existe mayor espejo de agua hacia el Sud Este del Lago menor, cercanos a los municipios de Chojasivi, Cutusuma y Umamarca.

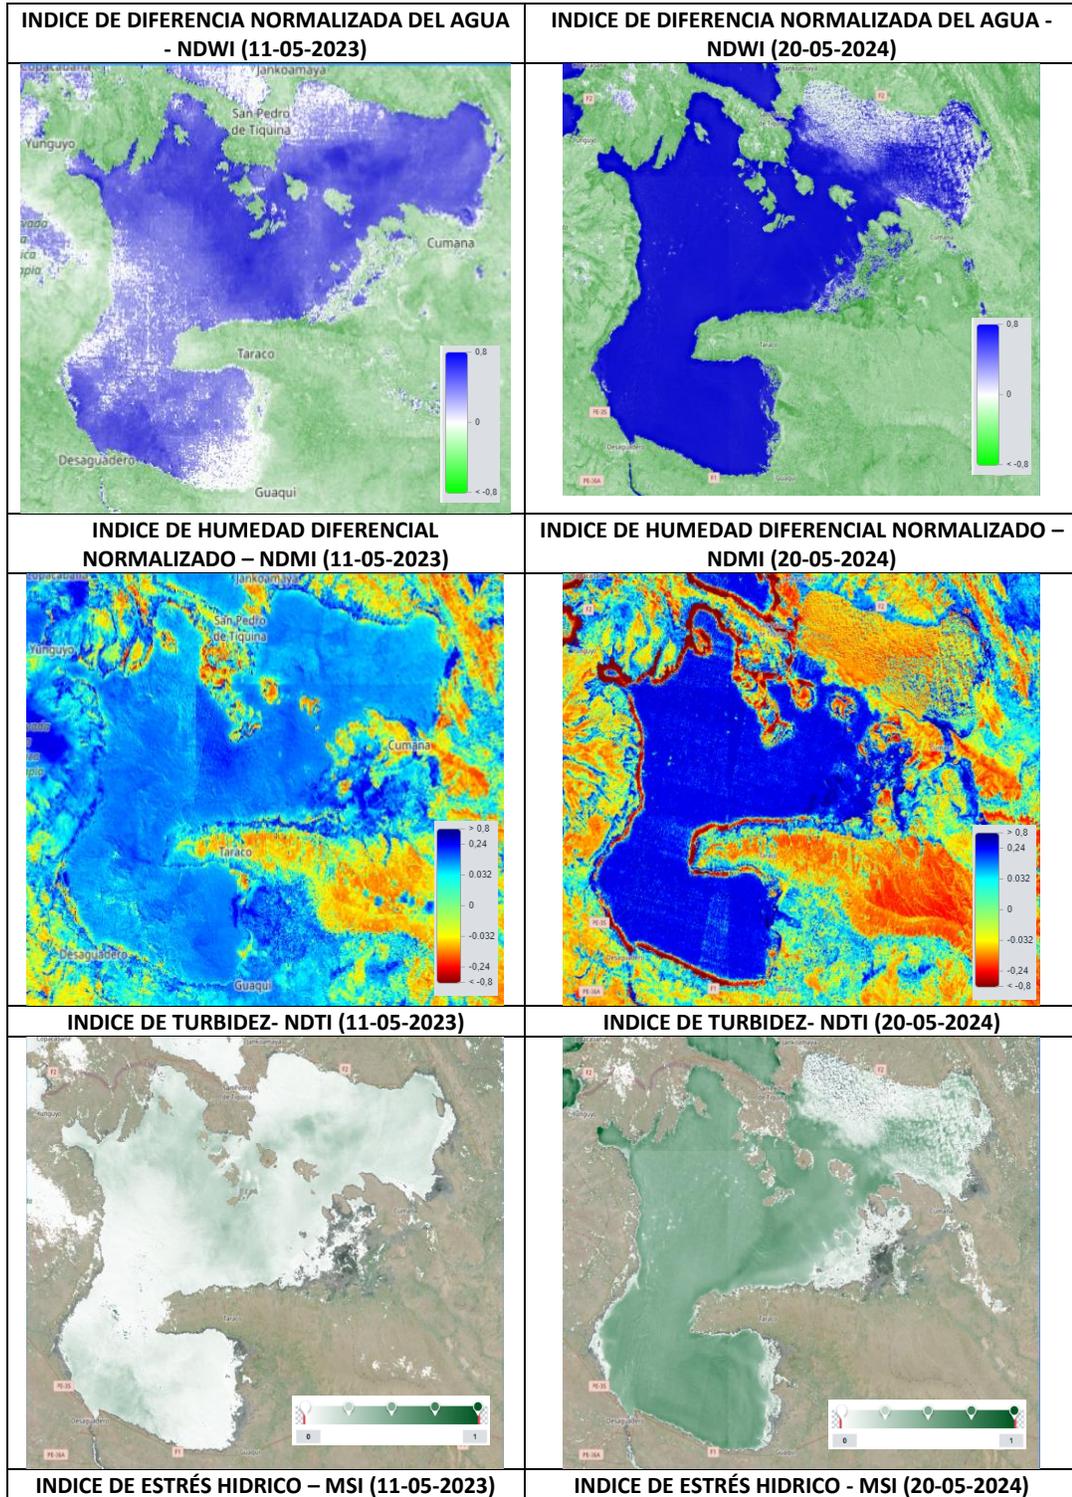
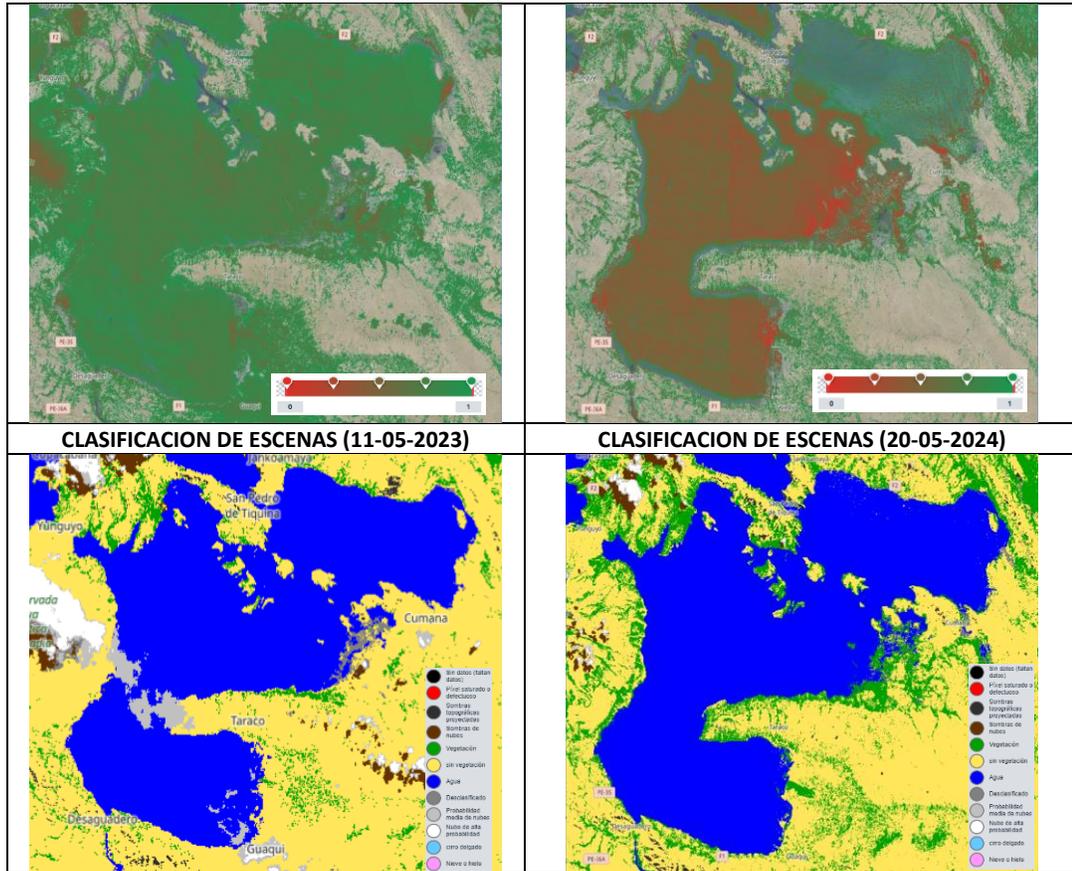
NDWI: Se puede observar la existencia de pequeños cuerpos de agua en mayo del 2024 al Sud Este de la imagen

NDMI: Al Sud Este del lago menor Titicaca, cercanos a los municipios de Chojasivi se puede apreciar mayor una humedad.

NDTI: En mayo del 2024, mayor índice de turbiedad o sedimentos en suspensión se puede apreciar hacia el Nor Este.

MSI: donde existe menor posibilidad de estrés hídrico para el mes de mayo es hacia el Sud Este cercanos al municipio de Chojasivi.

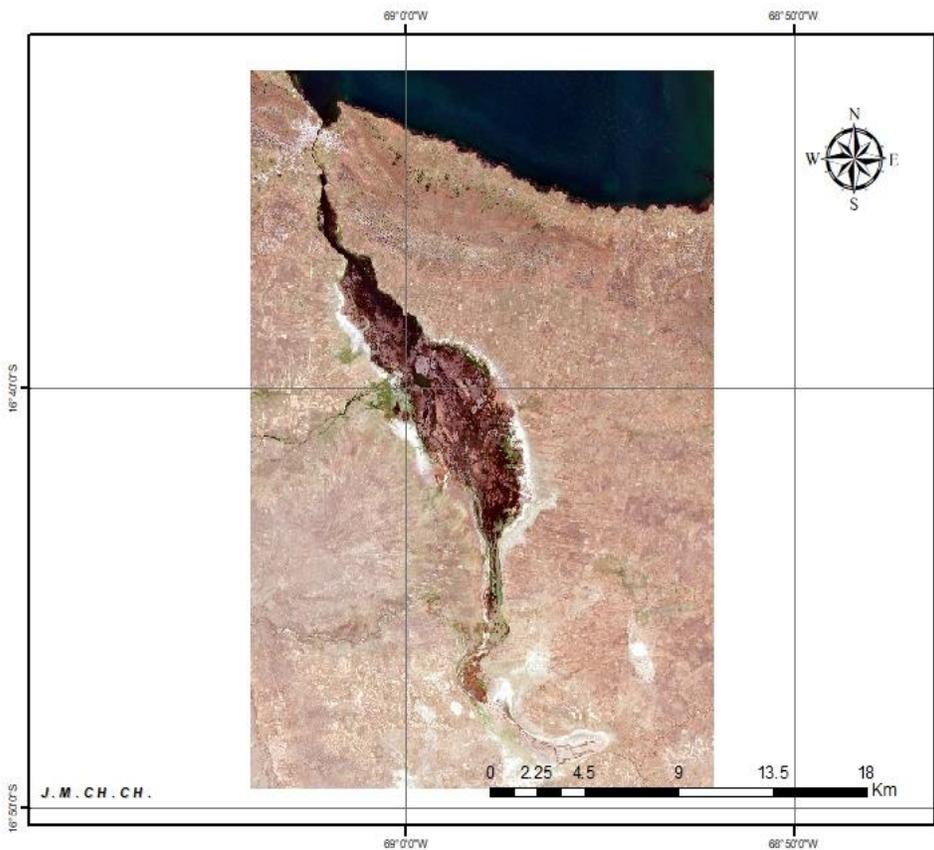
IMAGEN SATELITAL SENTINEL - LAGUNA AGUALLAMAYA

Descripción: Respecto al comportamiento del año pasado y el presente año para el mes de mayo, se puede notar que actualmente existe mayor espejo de agua hacia el Sud de la laguna
NDWI: Se puede observar la existencia de cuerpos de agua en mayo del 2024 al Sud de la laguna
NDMI: Al Sud de la laguna Aguallamaya, se puede apreciar mayor una humedad.
NDTI: En mayo del 2024, mayor índice de turbiedad o sedimentos en suspensión se puede apreciar el Noroeste y Sudoeste de la laguna.
MSI: donde existe menor posibilidad de estrés hídrico para el mes de mayo es hacia el Sud de la laguna

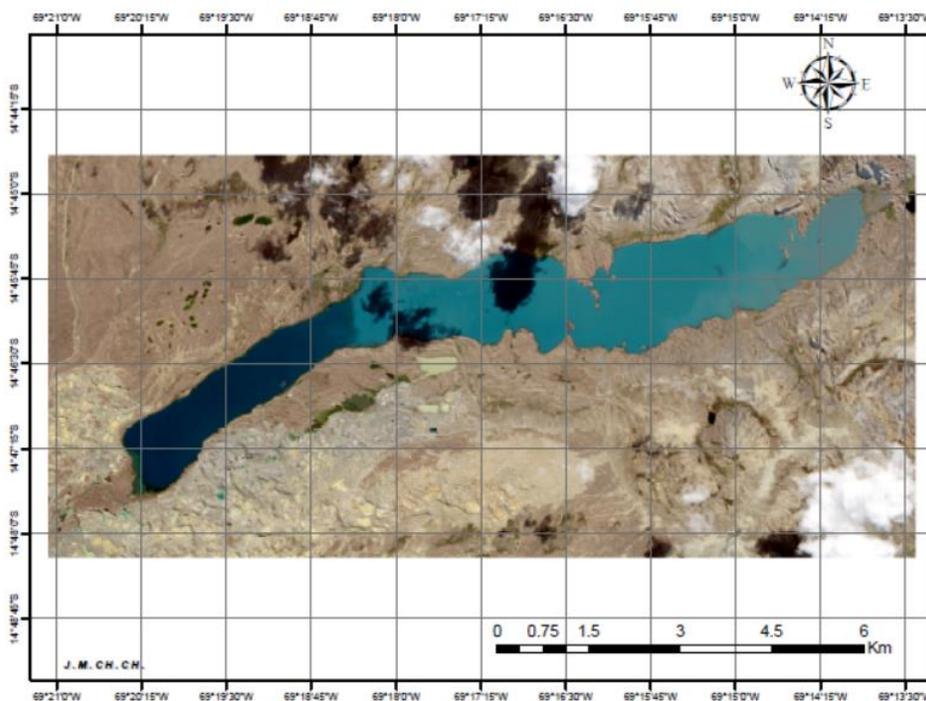
IMAGEN SATELITAL SENTINEL - LAGUNA SUCHEZ

Descripción: Respecto al comportamiento del año pasado y el presente año para el mes de mayo, se puede notar que actualmente no existe cambios notorios.

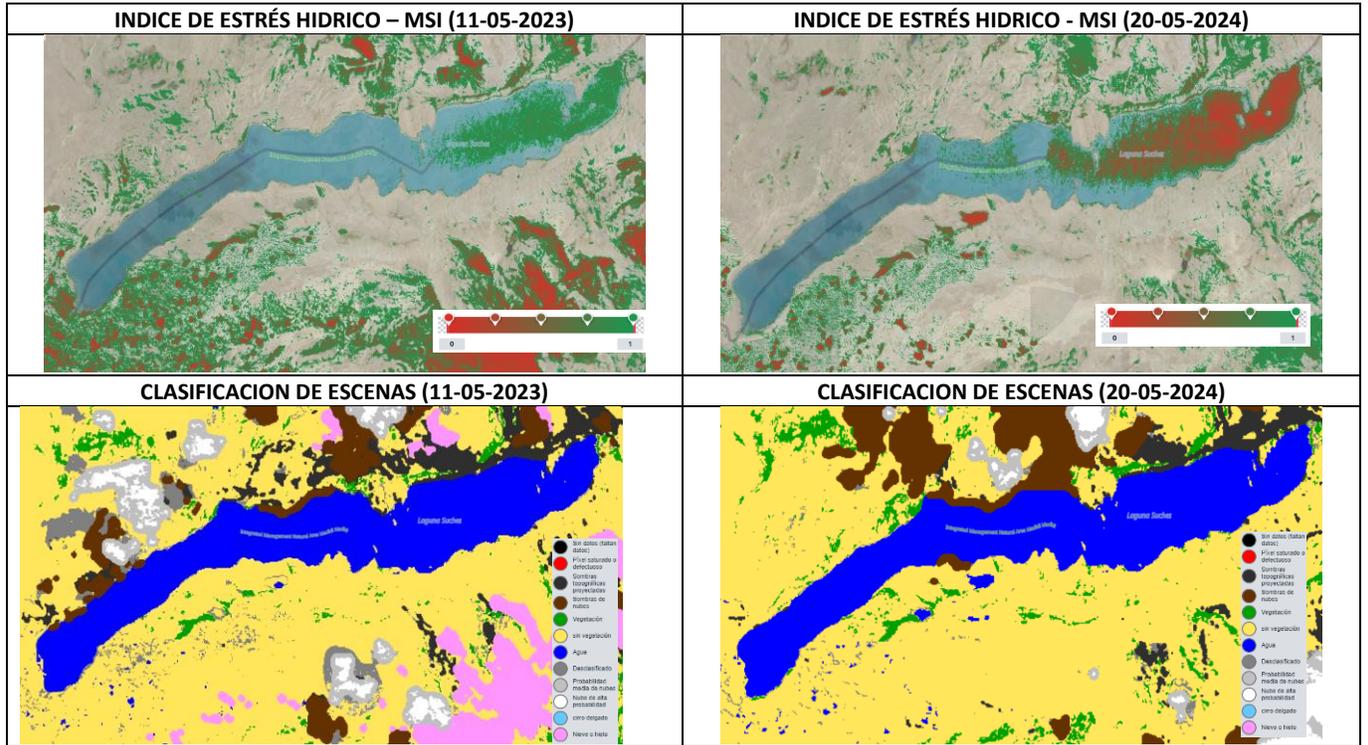
NDWI: Se puede observar la existencia de mayor área de cuerpos de agua en mayo del 2024 al Sud de la laguna

NDMI: Al Sud de la laguna Suchez, se puede apreciar mayor una humedad.

NDTI: En mayo del 2024, mayor índice de turbiedad o sedimentos en suspensión se puede apreciar al Noroeste de la laguna, pero son pequeñas en relación a la pasada gestión.

MSI: Donde existe menor posibilidad de estrés hídrico para el mes de mayo es en áreas hacia el Noreste de la laguna

COLOR NATURAL (11-05-2023)	COLOR NATURAL (20-05-2024)
INDICE DE DIFERENCIA NORMALIZADA DEL AGUA - NDWI (11-05-2023)	INDICE DE DIFERENCIA NORMALIZADA DEL AGUA - NDWI (20-05-2024)
INDICE DE HUMEDAD DIFERENCIAL NORMALIZADO – NDMI (11-05-2023)	INDICE DE HUMEDAD DIFERENCIAL NORMALIZADO – NDMI (20-05-2024)
INDICE DE TURBIDEZ- NDTI (11-05-2023)	INDICE DE TURBIDEZ- NDTI (20-05-2024)

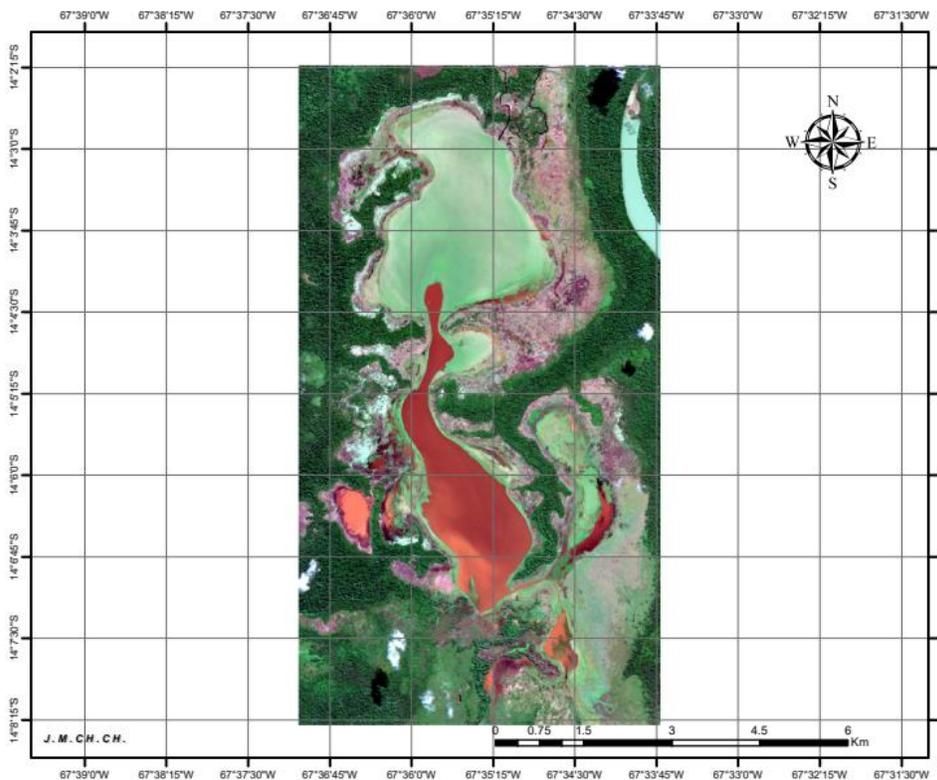
IMAGEN SATELITAL SENTINEL - LAGUNA MOA

Descripción: Respecto al comportamiento del año pasado y el presente año para el mes de mayo, se puede notar que actualmente existe cambios notorios hacia el norte mostrando solo el cuerpo de agua hacia el Sud.

NDWI: Se puede observar la existencia de mayor área de cuerpos de agua en mayo del 2024 al Sud de la laguna

NDMI: Al Este de la laguna, se puede apreciar menor humedad en relación a mayo del 2023.

NDTI: En mayo del 2024, mayor índice de turbiedad o sedimentos en suspensión se puede apreciar en casi todo el cuerpo de agua

MSI: donde existe menor posibilidad de estrés hídrico para el mes de mayo es en áreas hacia el Norte de la laguna y alrededores de la laguna

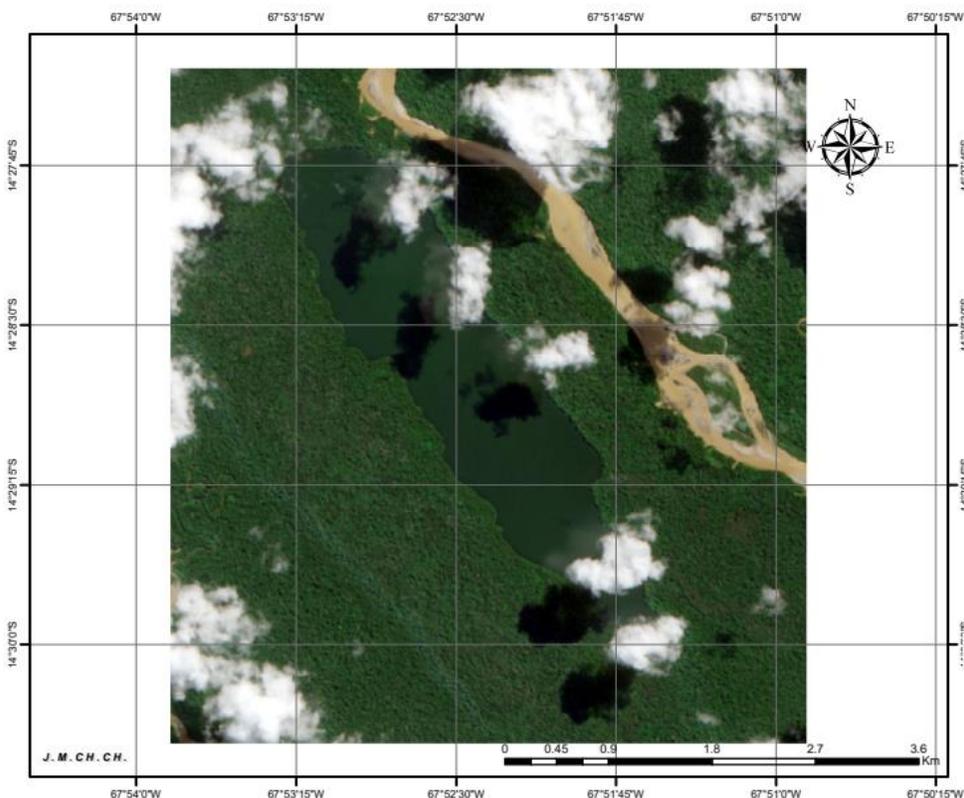
IMAGEN SATELITAL SENTINEL - LAGUNA SANTA ROSA

Descripción: Respecto al comportamiento del año pasado y el presente año para el mes de mayo, se puede notar que actualmente no existe cambios notorios.

NDWI: No existen cambios notorios respecto a este índice

NDMI: No existe cambios notorios respecto a este índice.

NDTI: En mayo del 2024 existe mayor nubosidad la cual no se puede distinguir entre la gestión pasada y la actual en torno a este índice

MSI: No existen cambios notorios respecto a este índice

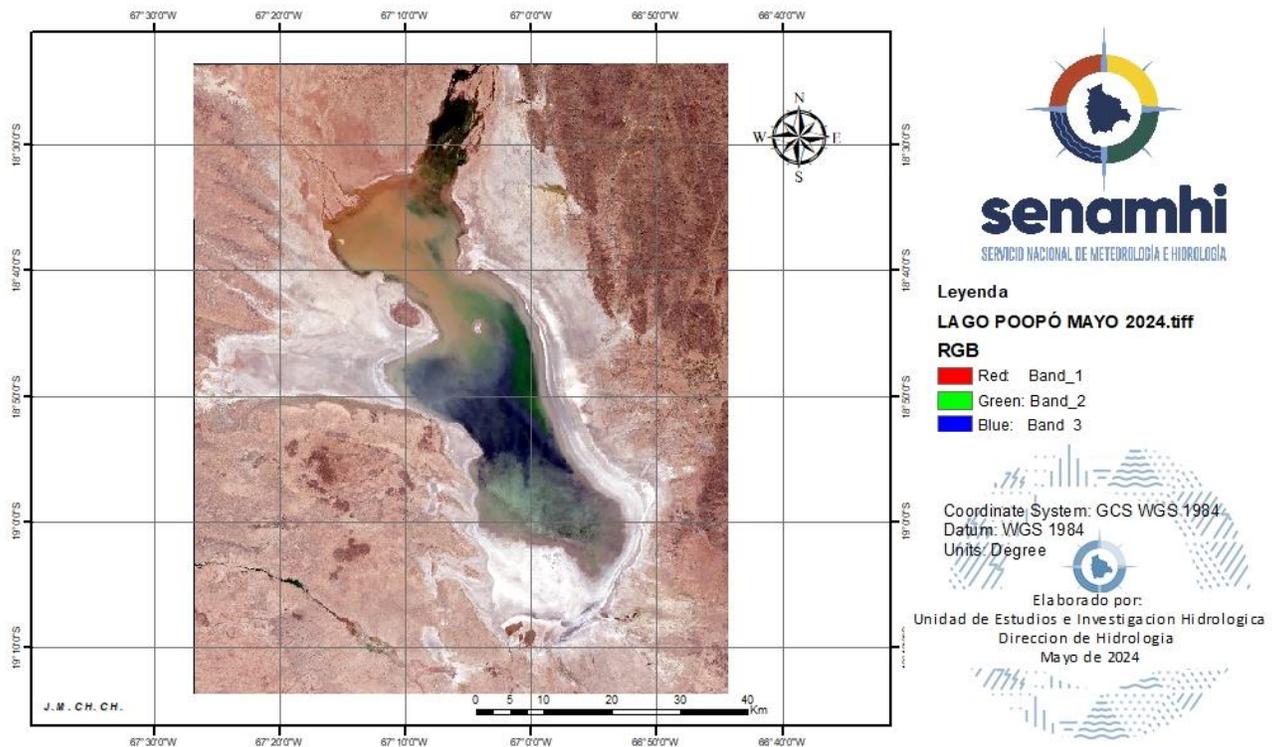
IMAGEN SATELITAL SENTINEL - LAGO POOPÓ

Descripción: Respecto al comportamiento del año pasado y el presente año para el mes de mayo, se puede notar que actualmente existe mayor área de cuerpo de agua

NDWI: Para el mes de mayo en relación a la gestión 2023 el lago muestra mayor cuerpo de agua

NDMI: Existe mayor humedad hacia el Oeste del lago menor y al Sud.

NDTI: En mayo del 2024 respecto al índice muestra mayores sedimentos en suspensión hacia la parte Sud del Lago Poopó.

MSI: En relación a este índice, se puede apreciar la probabilidad de mayor estrés hacia el Oeste del lago y a sus alrededores

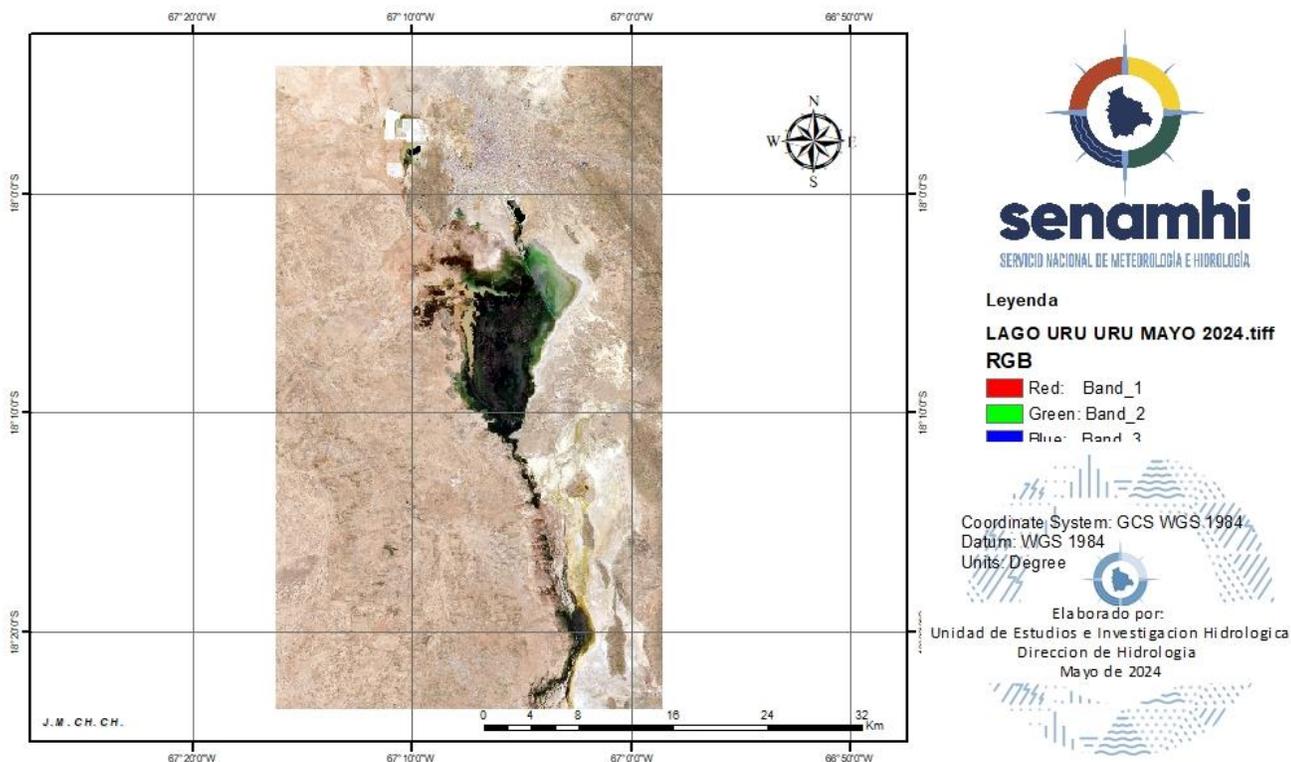
IMAGEN SATELITAL SENTINEL - LAGO URU URU

Descripción: Respecto al comportamiento del año pasado y el presente año para el mes de mayo, se puede notar que actualmente existe mayor área de cuerpo de agua

NDWI: Para el mes de mayo en relación a la gestión 2023 el lago muestra mayor cuerpo de agua y también a su efluente.

NDMI: Existe mayor humedad hacia el Noroeste del lago Uru Uru en relación a mayo del 2023

NDTI: En mayo del 2024 respecto al índice muestra mayores sedimentos en suspensión hacia la parte Sud y Este del Lago Uru Uru.

MSI: En relación a este índice, se puede apreciar la probabilidad de mayor estrés hacia el Oeste del lago y alrededores del efluente

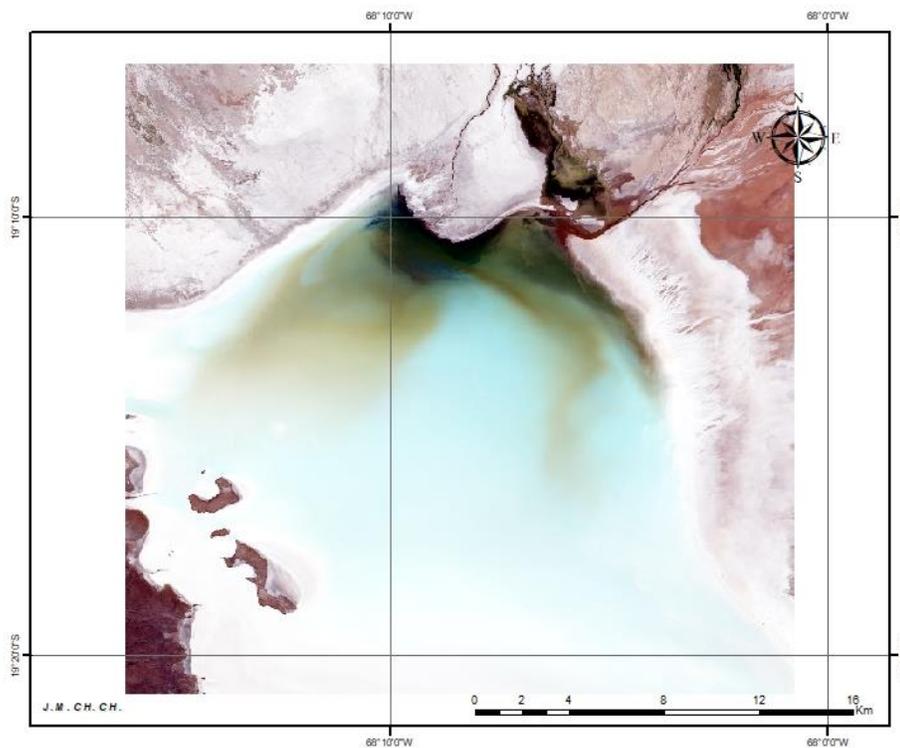
IMAGEN SATELITAL SENTINEL - LAGO COIPASA

Descripción: Respecto al comportamiento del año pasado y el presente año para el mes de mayo, se puede notar que actualmente existe mayor área de cuerpo de agua

NDWI: Para el mes de mayo en relación a la gestión 2023 el lago muestra mayor cuerpo de agua hacia el Sud Este del lago

NDMI: Existe mayor humedad hacia el Noreste del lago Coipasa en relación a mayo del 2023

NDTI: En mayo del 2024 respecto al índice muestra mayores sedimentos en suspensión hacia la parte Sud.

MSI: En relación a este índice, se puede apreciar la probabilidad de mayor estrés hacia el Noreste del lago

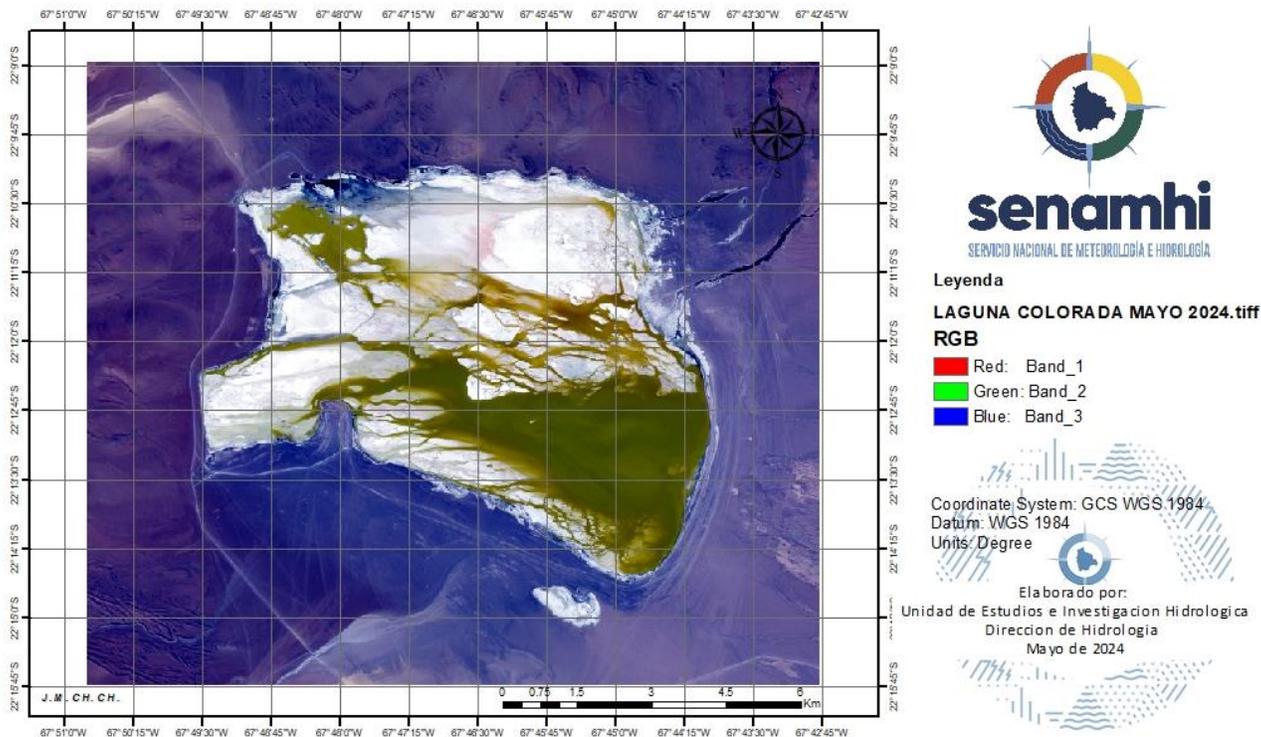
IMAGEN SATELITAL SENTINEL - LAGUNA COLORADA

Descripción: Respecto al comportamiento del año pasado y el presente año para el mes de mayo, se puede notar que actualmente existe menor área de cuerpo de agua

NDWI: Para el mes de mayo en relación a la gestión 2023 la laguna muestra menor área de cuerpo de agua hacia el Norte y hacia el Oeste y una pequeña área hacia el Sud de la laguna

NDMI: Existe mayor humedad hacia el Sud de la laguna en relación a mayo del 2023

NDTI: En mayo del 2024 respecto al índice muestra mayores sedimentos en suspensión hacia la parte Sud.

MSI: En relación a este índice, se puede apreciar la probabilidad de mayor estrés hacia el Noreste de la laguna.

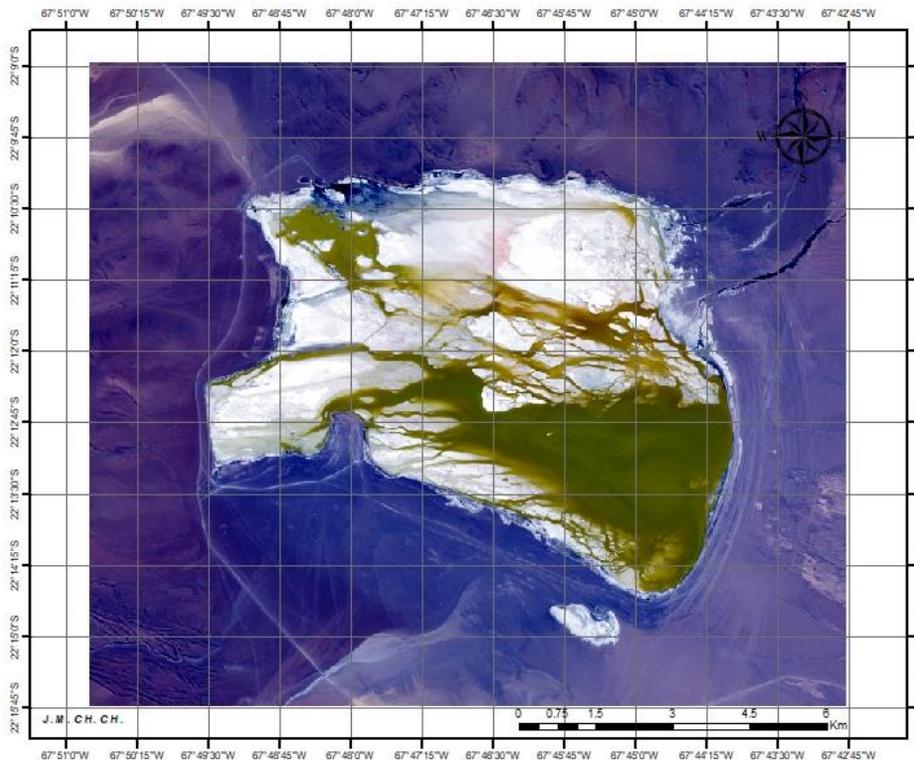
IMAGEN SATELITAL SENTINEL - LAGUNA COLORADA

Descripción: Respecto al comportamiento del año pasado y el presente año para el mes de mayo, se puede notar que actualmente existe mayor área de cuerpo de agua

NDWI: Para el mes de mayo en relación a la gestión 2023 la laguna muestra mayor área de cuerpo de agua hacia el Norte y hacia el Oeste de la laguna

NDMI: Existe mayor humedad hacia el Norte y Noreste de la laguna en relación a mayo del 2023

NDTI: En mayo del 2024 respecto al índice muestra mayores sedimentos en suspensión hacia el norte de la laguna.

MSI: En relación a este índice, se puede apreciar la probabilidad de mayor estrés alrededores de la laguna.

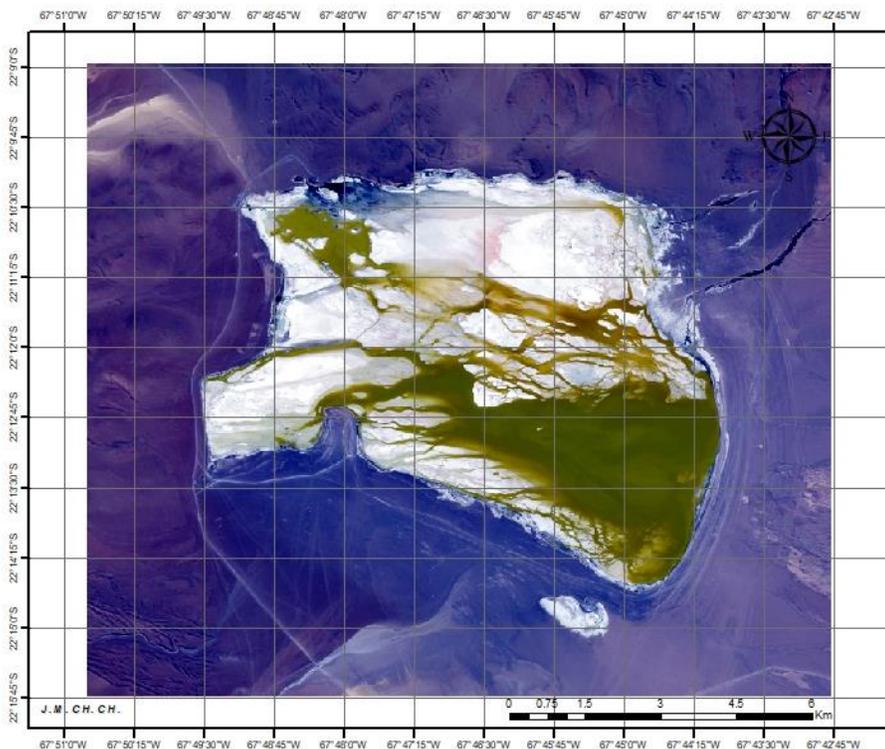
IMAGEN SATELITAL SENTINEL - LAGUNA COLORADA

Descripción: Respecto al comportamiento del año pasado y el presente año para el mes de mayo, se puede notar que actualmente existe menor área de cuerpo de agua

NDWI: Para el mes de mayo en relación a la gestión 2023 la laguna muestra mayor área de cuerpo de agua hacia el Noroeste y hacia el Sudeste de la laguna

NDMI: Existe menor humedad hacia el Norte de la laguna, pero no tan relevante en relación a mayo del 2023

NDTI: En mayo del 2024 respecto al índice muestra mayores sedimentos en suspensión hacia el Noroeste de la laguna.

MSI: En relación a este índice, se puede apreciar la probabilidad de mayor estrés cercanos al Sudeste de la laguna

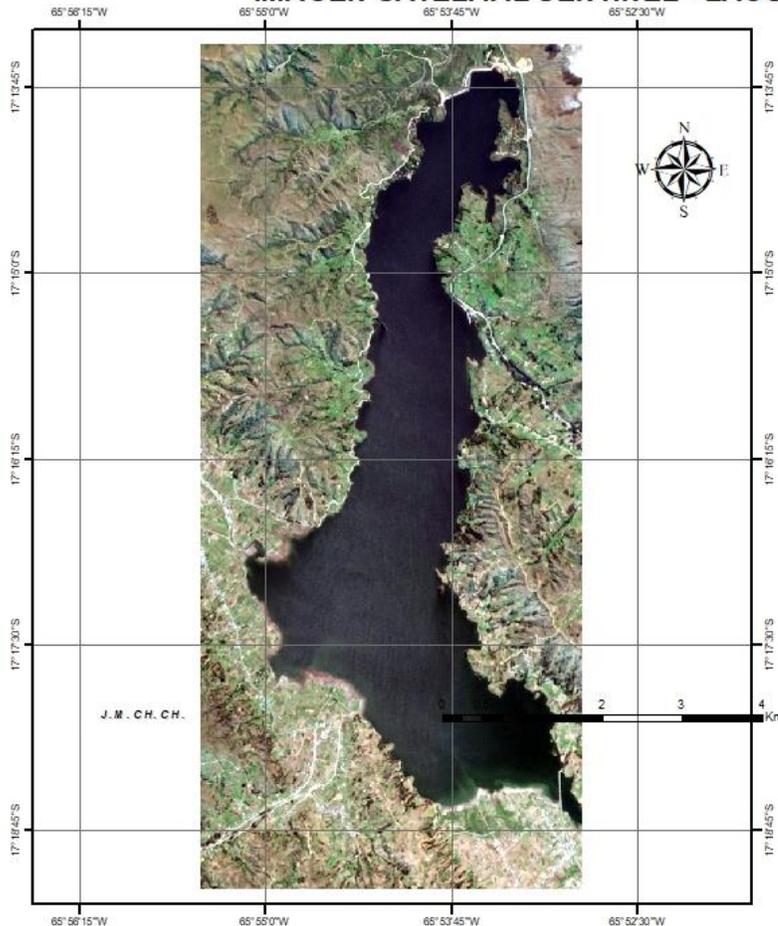
IMAGEN SATELITAL SENTINEL - LAGUNA CORANI

Se nota un incremento significativo en el espejo de agua al sureste de la laguna Corani, ubicada en el municipio de Colomi, provincia de Chapare, en el departamento de Cochabamba.

NDWI: En mayo de 2024, se registra una mayor presencia de cuerpos de agua al sureste de la imagen.

NDMI: Se observa un aumento en la humedad al sur de la laguna en comparación con el año 2023.

NDTI: Durante mayo de 2024, se nota un incremento en la turbidez o sedimentos en suspensión por toda la laguna.

MSI: Se observa un mayor estrés hídrico para el mes de mayo de 2024 hacia el sureste, cerca de las comunidades del municipio de Colomi.

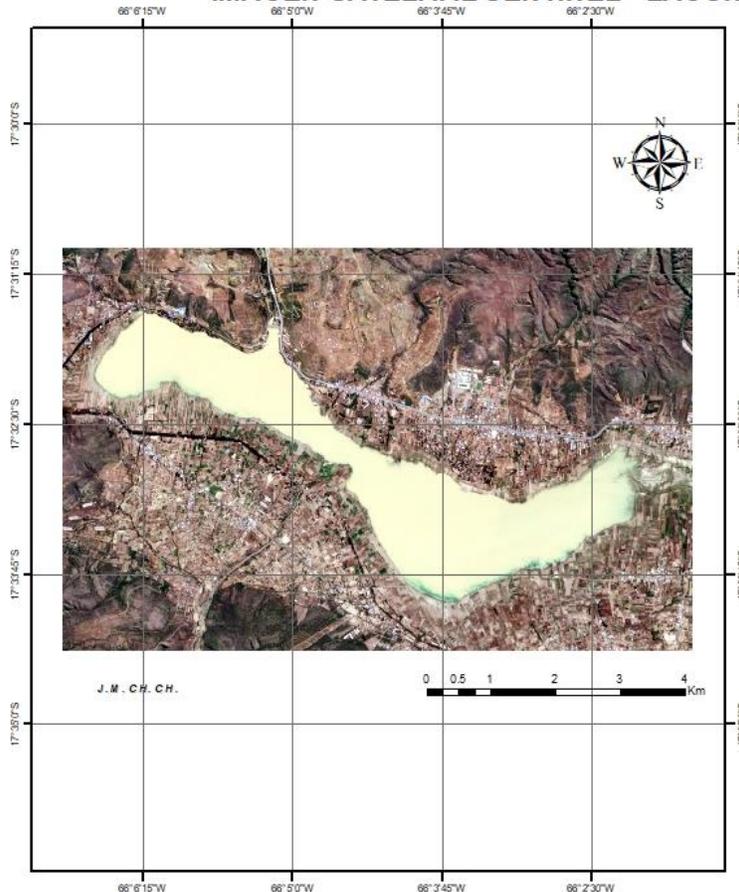
IMAGEN SATELITAL SENTINEL - LAGUNA ANGOSTURA

Se nota un incremento significativo en el espejo de agua al sureste de la laguna Angostura, ubicada en el municipio de Abierto, provincia de Esteban Arce, en el departamento de Cochabamba.

NDWI: En mayo de 2024, se registra una mayor presencia de cuerpos de agua al este de la imagen.

MSI: Se observa un mayor estrés hídrico para el mes de mayo de 2024 hacia el este, cerca de las comunidades del municipio de Abierto y Tolata.

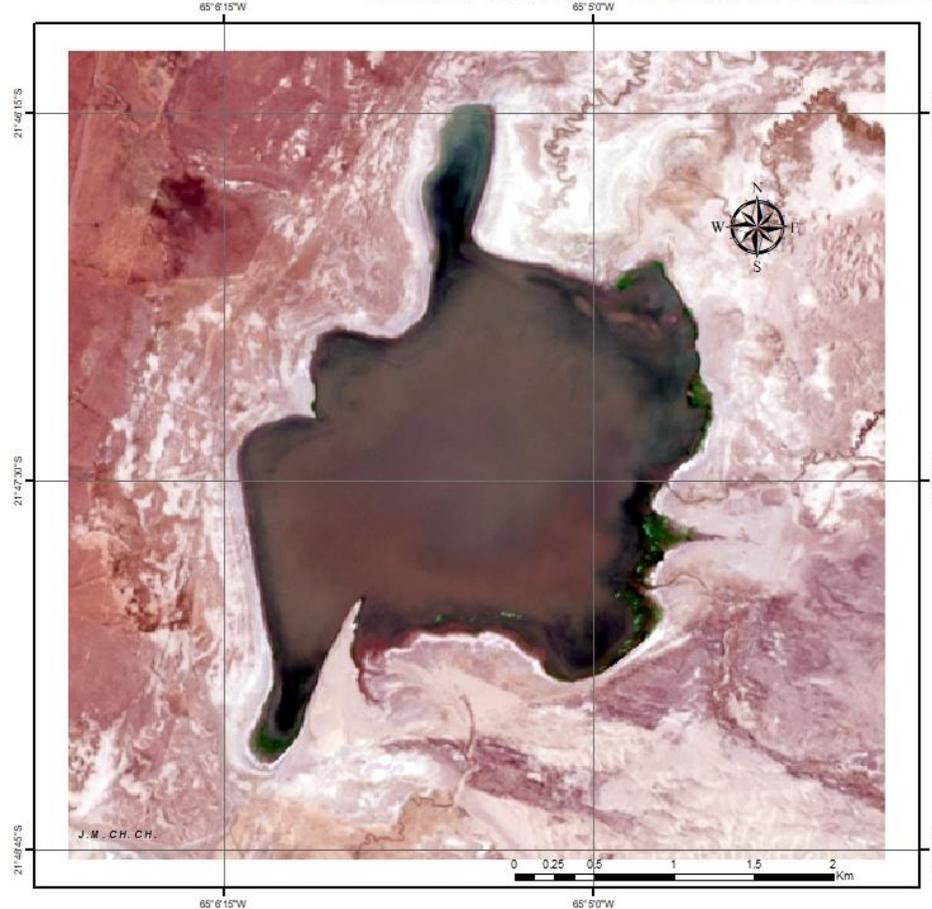
IMAGEN SATELITAL SENTINEL - LAGUNA GRANDE

MSI: Se observa un mayor estrés hídrico para el mes de mayo de 2024 en toda la laguna, cerca de las comunidades del municipio de Yunchara.

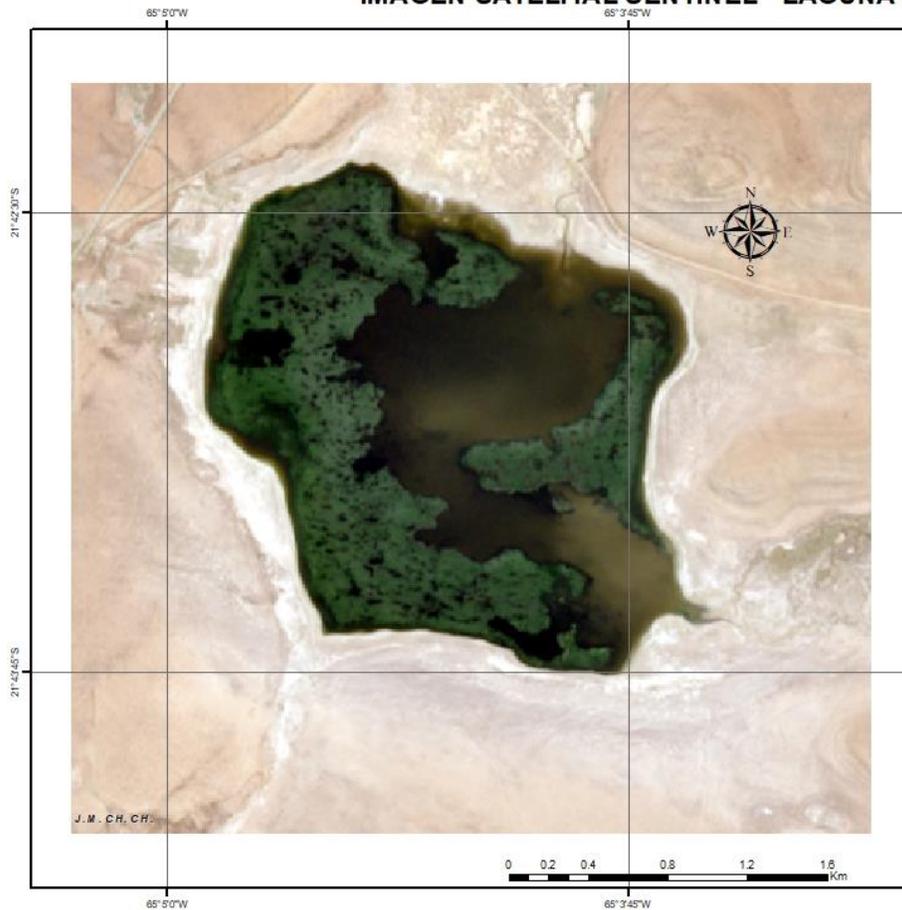
IMAGEN SATELITAL SENTINEL - LAGUNA PUJZARA

MSI: Se observa una disminución en el estrés hídrico para el mes de mayo de 2024 en el sureste y este de la laguna, cerca de las comunidades del municipio de Yunchara.

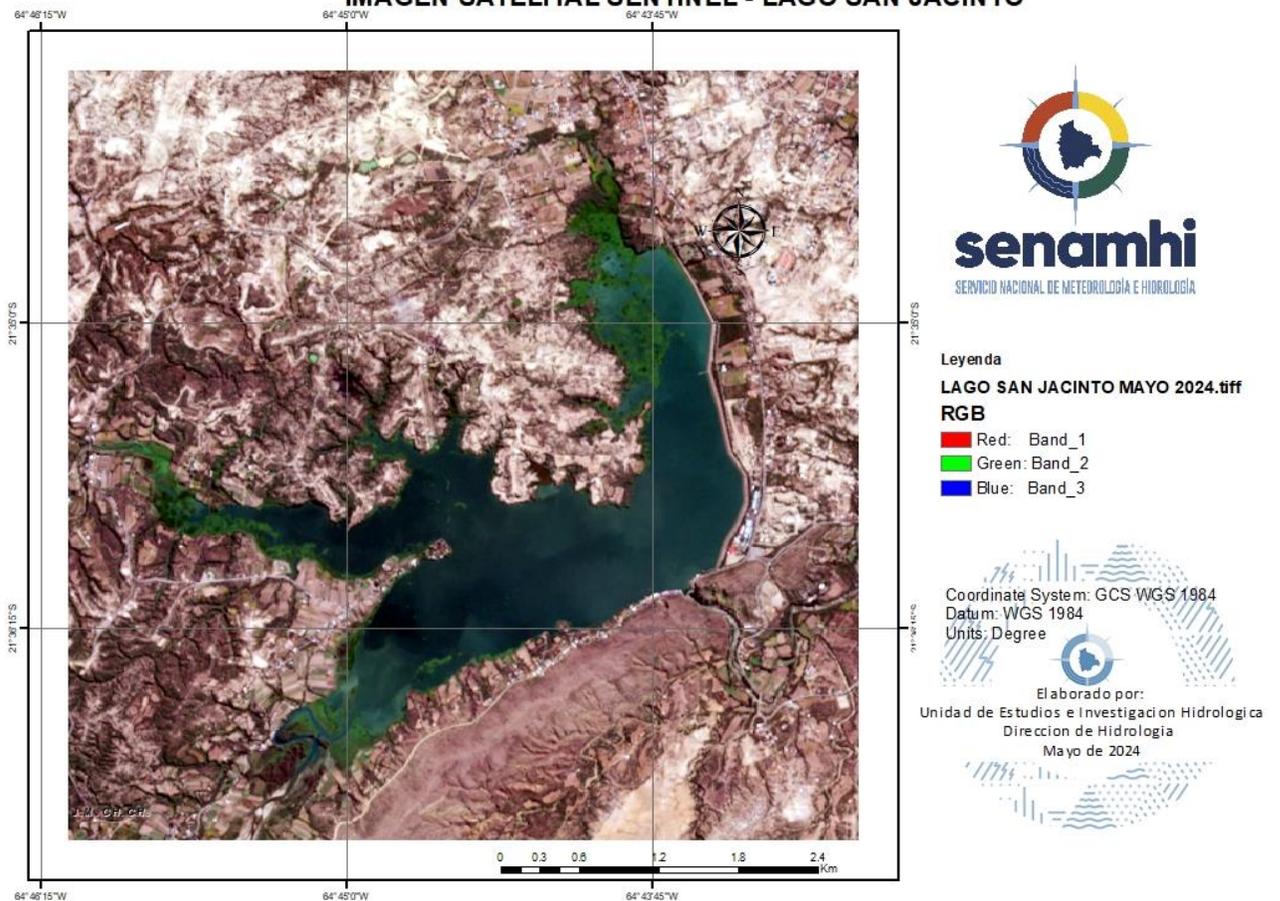
IMAGEN SATELITAL SENTINEL - LAGO SAN JACINTO

MSI: Se observa un aumento en el estrés hídrico para el mes de mayo de 2024 en toda la laguna, cerca de las comunidades del municipio de Tarija.

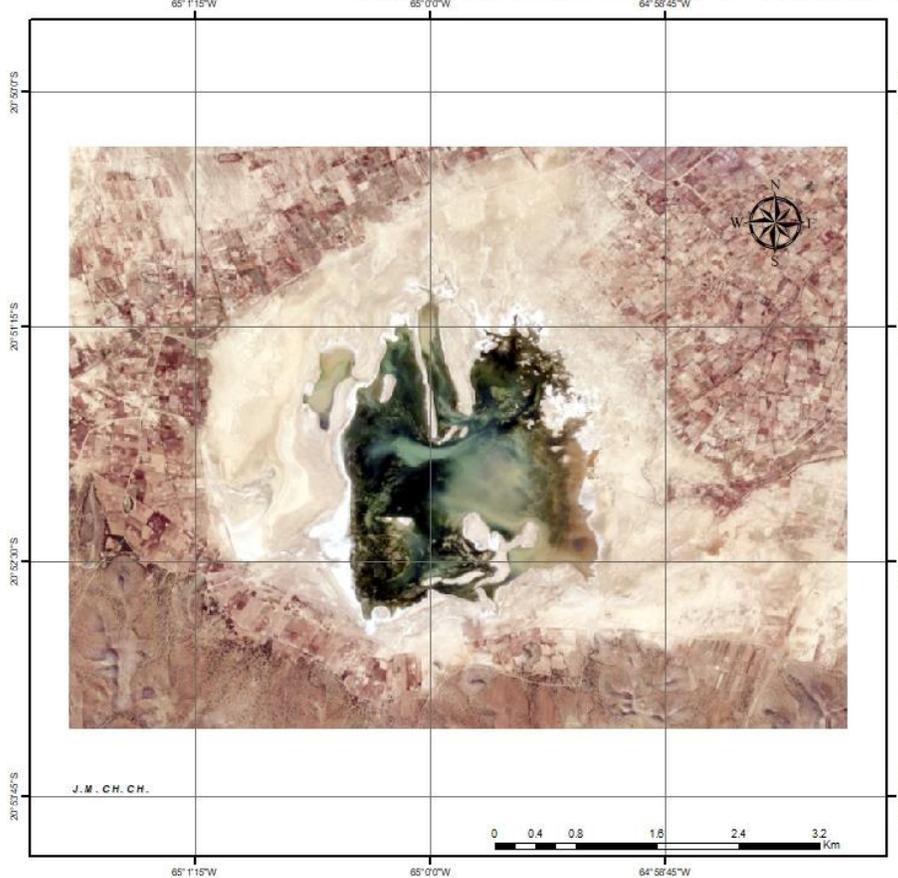
IMAGEN SATELITAL SENTINEL - LAGUNA CULPINA

MSI: A pesar de la presencia de agua, se evidencia un alto nivel de estrés hídrico para el mes de mayo de 2024 en toda la laguna Culpina.

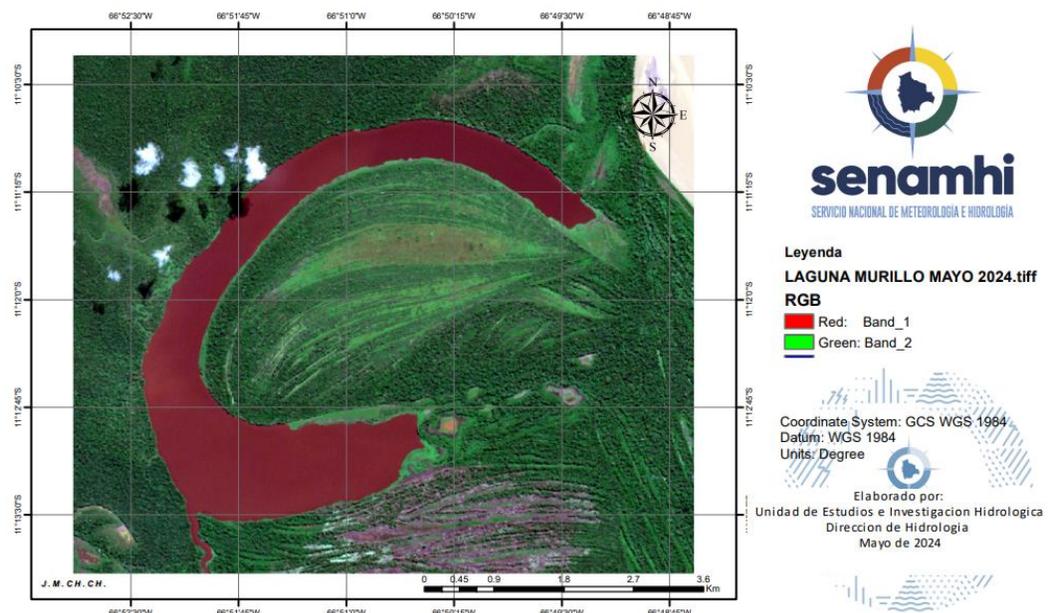
IMAGEN SATELITAL SENTINEL - LAGUNA MURILLO

MSI: Existiendo probable estrés hídrico para el mes de mayo es hacia el Sud Este cercanos al río Madre de Dios .

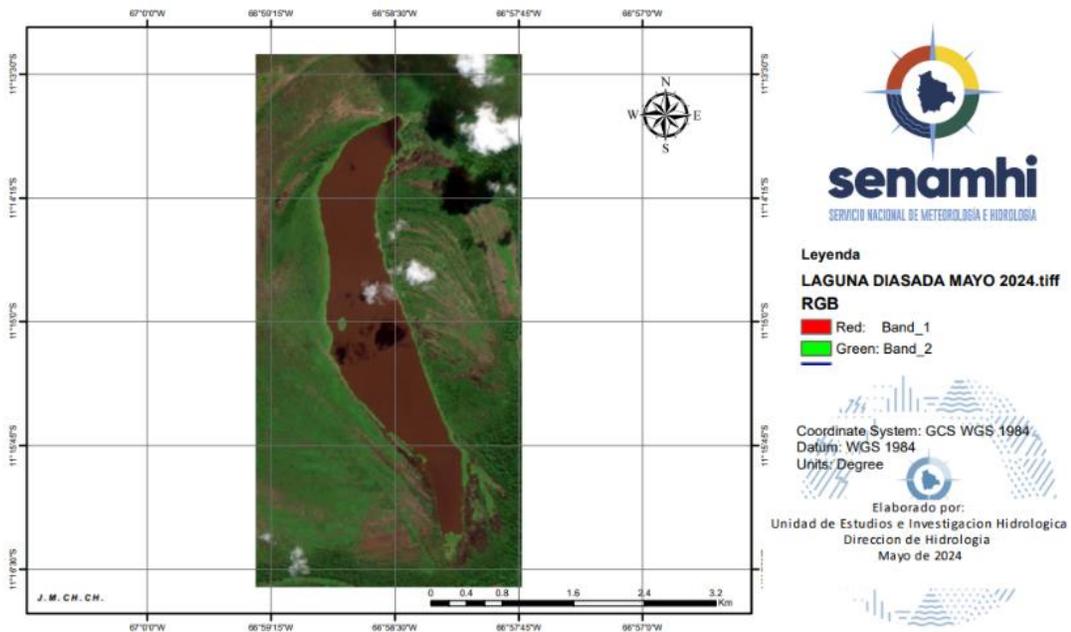
IMAGEN SATELITAL SENTINEL - LAGUNA DIASADA

Descripción: Es una laguna ubicada en el departamento de Pando, a una altitud de 136 m s. n. m., esta laguna, aunque se formó de un meandro del río Madre de Dios ha ido perdiendo su forma de herradura, tiene unas dimensiones de 5,50 km de largo por 0,95 km de ancho y una superficie aproximada de 4,5 km². Respecto al comportamiento del año pasado y el presente año, se puede notar que existe mayor espejo de agua hacia el Sud Este

MSI: Donde no se presenta estrés hídrico para el mes de mayo es hacia el Sud Este cercanos al río Madre de Dios.

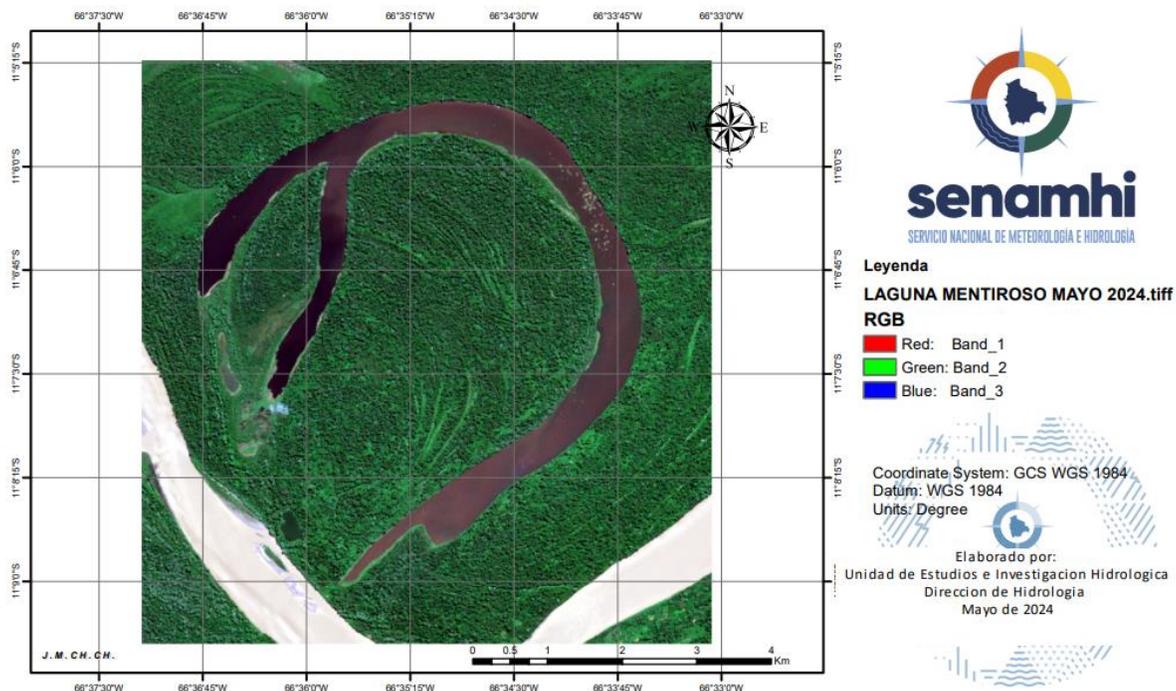
IMAGEN SATELITAL SENTINEL - LAGUNA MENTIROSO

Descripción: Laguna amazónica producto de un meandro abandonado del río Madre de Dios en el norte de Bolivia, ubicada en el departamento de Pando. Se encuentra en las coordenadas, presenta unas dimensiones de 15 kilómetros de largo por 550 metros de ancho y una superficie de 6,9 km².

MSI: En mayo de 2024 se puede observar mayor estrés hídrico en comparación a mayo de 2023, hacia el Sud - Oeste cercanos al río Madre de Dios.

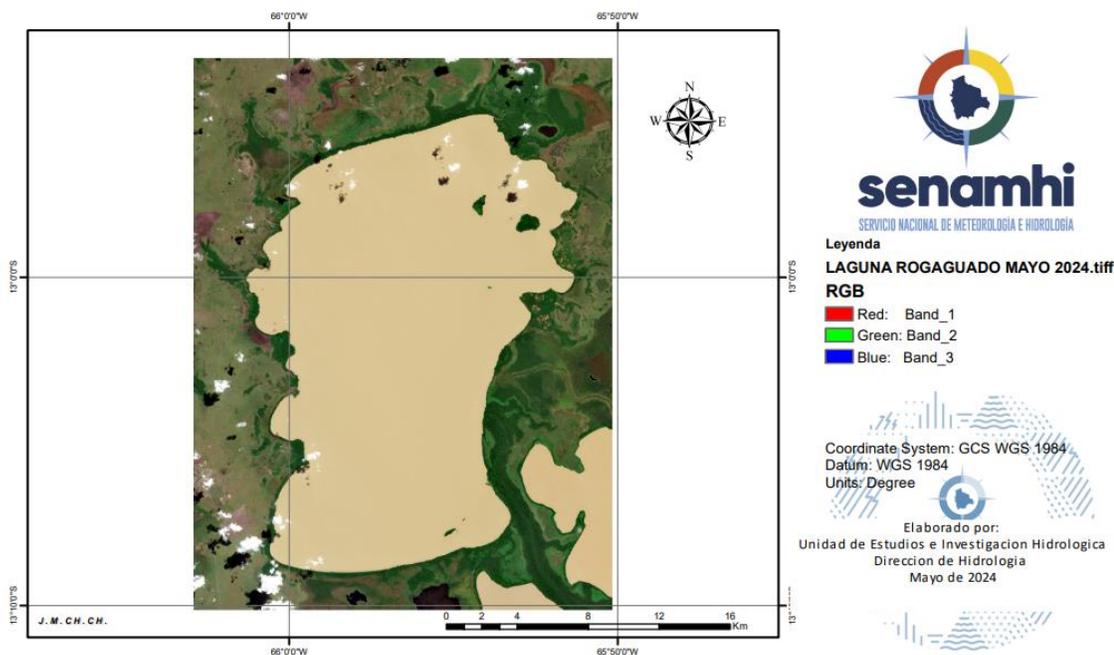
IMAGEN SATELITAL SENTINEL - LAGUNA ROGAGUADO

MSI: Donde no se presenta estrés hídrico para el mes de mayo es hacia el Sud Este cercanos al municipio de Exaltación.
