MINISTERIO DE MEDIO AMBIENTE Y AGUA
**SERVICIO NACIONAL DE
METEOROLOGÍA
E HIDROLOGÍA**
DIRECCIÓN DE HIDROLOGÍA
BOLETÍN MENSUAL
MONITOREO SATELITAL DE
LAGOS Y LAGUNAS DE
BOLIVIA

**UNIDAD DE ESTUDIOS
E INVESTIGACIÓN
HIDROLÓGICA**

Mayo 2024

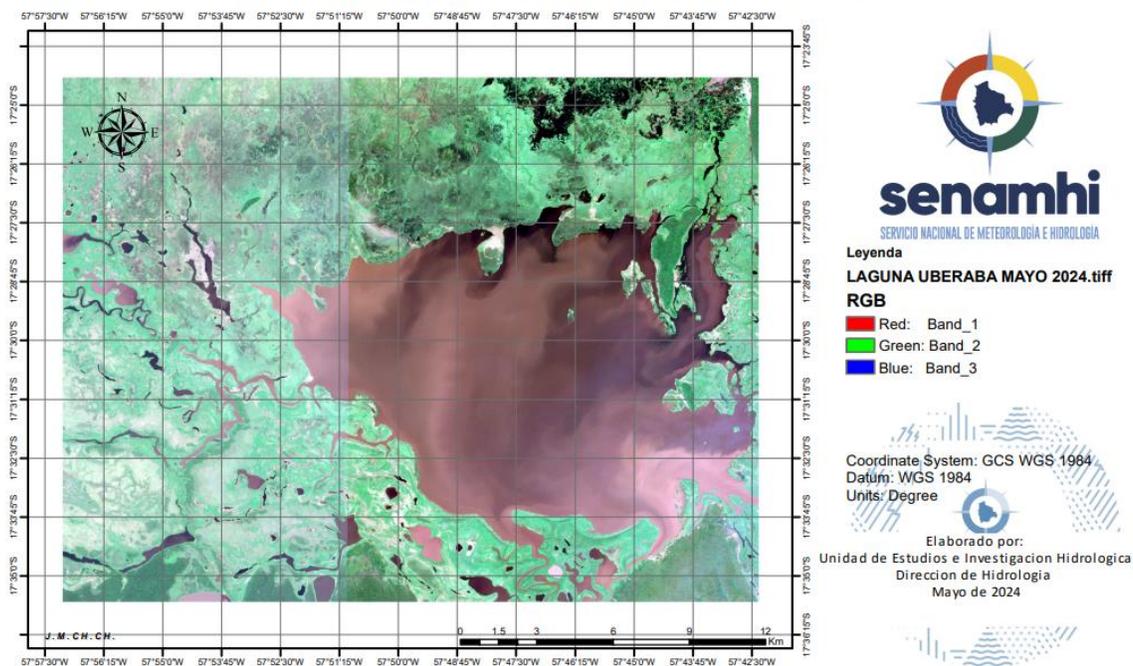
IMAGEN SATELITAL SENTINEL - LAGUNA UBERABA

MSI: Donde se presenta un mayor estrés hídrico para el mes de mayo de 2024 en comparación a la gestión 2023
